Anexo II. Estudio de Patrimonio Zona de Impacto OUI-SS500.

PROYECTO “OPERACIÓN URBANA INTEGRAL DE SAN SALVADOR 500

Consultora: León Sol Arquitectos Consultores

Fecha y lugar de entrega: San Salvador, 26 de abril de 2024

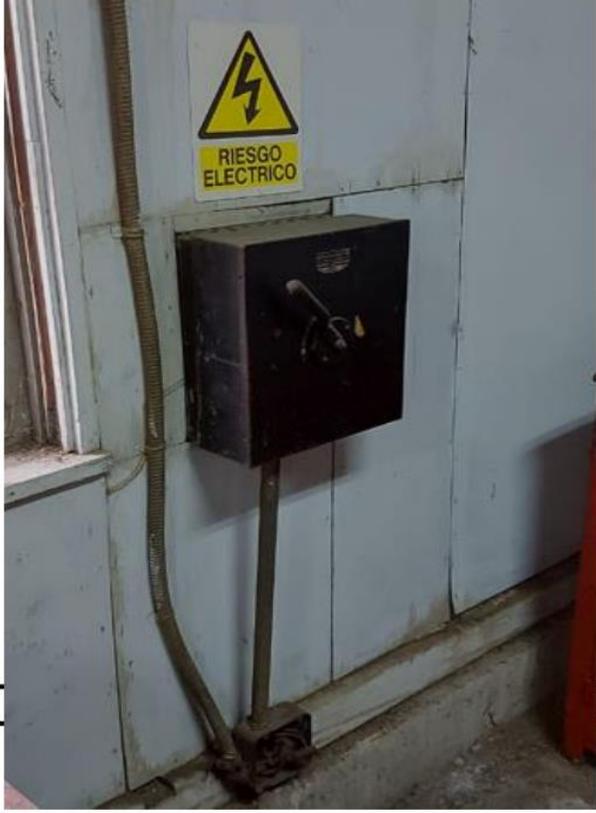
<p>Materiales Aluminio fundido</p> <p>Estado intermedio</p> <p>Patologías</p> <p>Las cajas de registro sin su respectiva tapadera, su canalización sin sus conectores, cables eléctricos deteriorados; por lo que se recomienda:</p> <ul style="list-style-type: none"> -Reemplazar dichos materiales para ayudar a usuarios no capacitados a evitar problemas eléctricos como cortocircuitos o una electrocución. -Realizar mantenimientos preventivos regulares para prevenir el deterioro de los materiales y aumentar su vida útil. -Siempre colocar sus respectivos accesorios eléctricos como los conectores en tuberías y empalmes para tener un mejor y continuo funcionamiento. -Seleccionar cables apropiados para así asegurar el buen funcionamiento de equipos o aparatos eléctricos, y garantizar la seguridad de las instalaciones del lugar. 	Medidas aproximadas		Ancho:	0.30 m	Largo:	0.30 m	Alto:	0.14 m

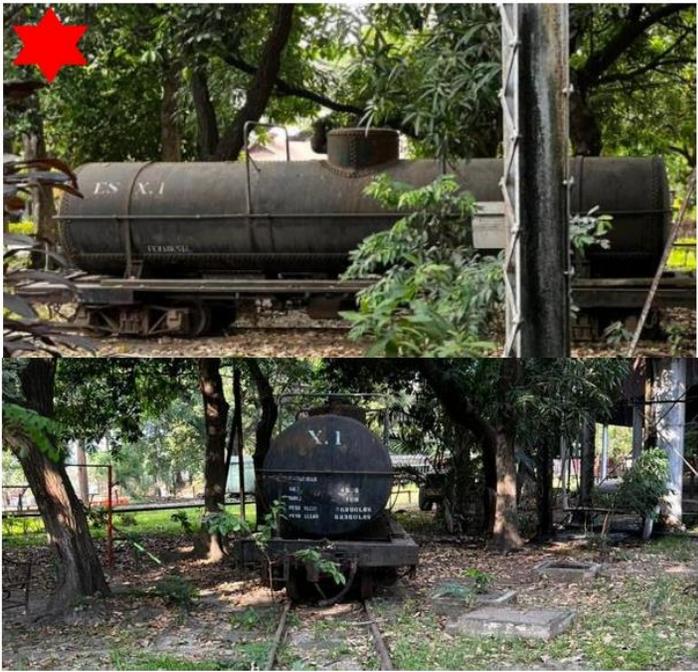
FENADESAL		
PATRIMONIO BIEN MUEBLE		
Nombre	Vagón Cepillin	Código Ficha
Categoría	Histórica	
Período	1915-125	BM-42
Manera de adquisición	Importado	
Régimen de propiedad	Gubernamental	
Descripción	Foto de producto	
<p>Este vagón, llamado Cepillín, es una infraestructura ferroviaria utilizada para alimentar grandes cantidades de agua a los depósitos de las locomotoras.</p>

Medidas aproximadas	
	Ancho:	2.60 m
	Largo:	10.00 m
	Alto:	3.00 m
Materiales	Edificio en el que se encuentra	
Acero inoxidable y hierro.	T-Tanques	
Estado	Bueno	
Patologías	Ubicación	
<p>Este se encuentra expuesto al deterioro, sin embargo no presenta mayor oxidación, pero si hay daños en la pintura.</p>

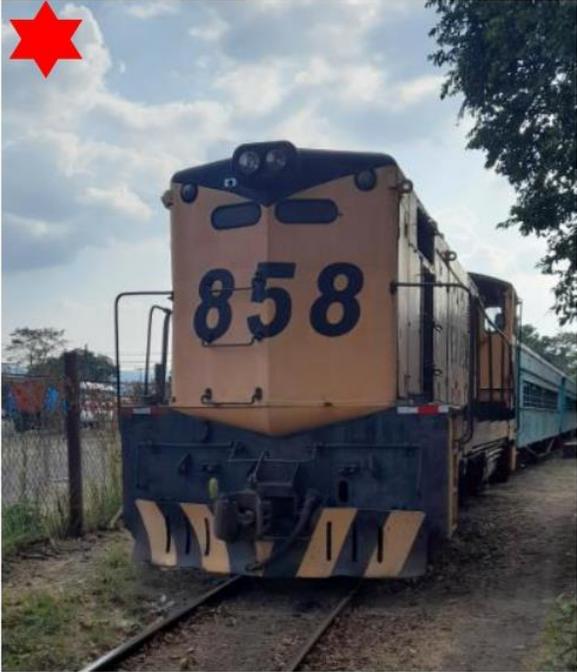
FENADESAL	
PATRIMONIO BIEN MUEBLE	
Nombre	Locomotora 858
Categoría	Histórica
Período	1915-125
Manera de adquisición	Importado
Régimen de propiedad	Gubernamental
Código Ficha	
BM-61	
Descripción	Foto de producto
<p>Locomotora Diesel eléctrica, marca General Motors, modelo GA8</p>

Medidas aproximadas	
Ancho:	2.60 m
Largo:	12.50 m
Alto:	3.20 m
Materiales	Edificio en el que se encuentra
Acero inoxidable	Afuera del edificio
Estado	Pabellón 10-Paraguas
Bueno	
Patologías	Ubicación
<p>Deterioro por agentes externos, expuesto al intermedie, oxidación en elementos bajos y pintura dañada por exposición al sol.</p>

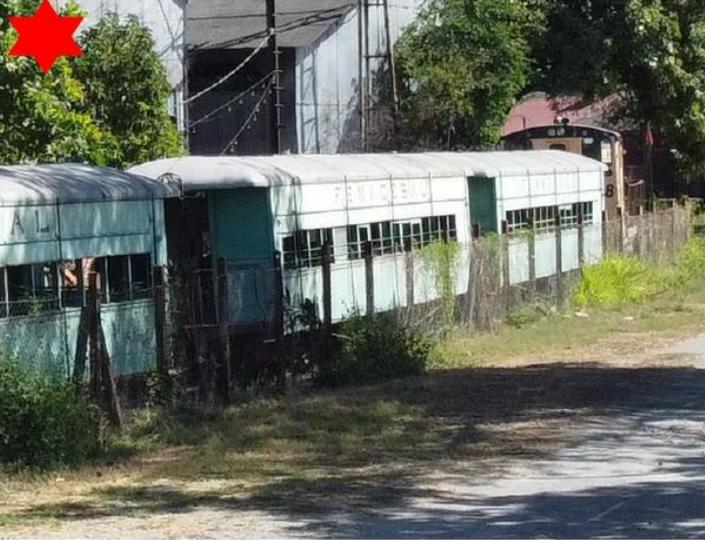
FENADESAL	
PATRIMONIO BIEN MUEBLE	
Nombre	Vagones
Categoría	Histórica
Período	1915-125
Manera de adquisición	Importado
Régimen de propiedad	Gubernamental
Código Ficha	
BM-62	
Descripción	Foto de producto
<p>Este tipo de vagón es de uso de transporte de pasajeros de segunda clase, distinguido por los asientos amaderados.</p>

<p>Medidas aproximadas</p> <p>Ancho: 2.60 m</p> <p>Largo: 12.50 m</p> <p>Alto: 3.00 m</p>	
<p>Materiales</p> <p>Acero inoxidable</p>	<p>Edificio en el que se encuentra</p> <p>Afuera del edificio</p> <p>Pabellón 10-Paraguas</p>
<p>Estado</p> <p>Bueno</p>	
<p>Patologías</p> <p>Deterioro por agentes externos, expuesto al intermedie, oxidación en elementos bajos y pintura dañada por exposición al sol.</p>	<p>Ubicación</p>

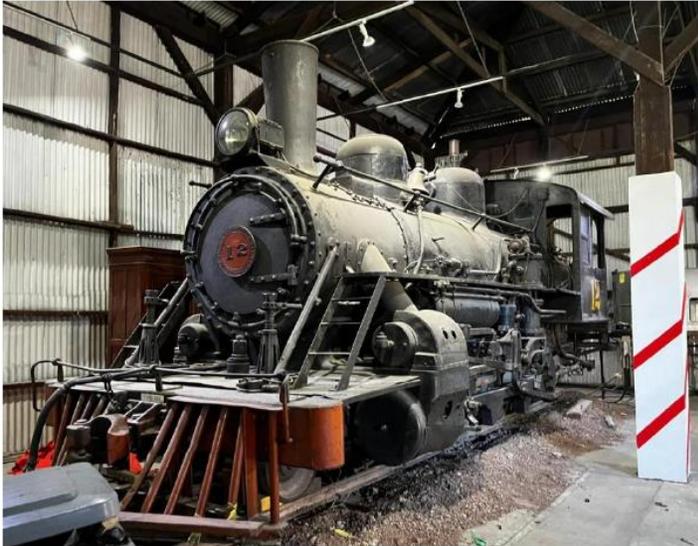
FENADESAL		
PATRIMONIO BIEN MUEBLE		
Nombre	Locomotora de vapor 12	Código Ficha
Categoría	Histórica	
Período	1915-125	BM-66
Manera de adquisición	Importado	
Régimen de propiedad	Gubernamental	
Descripción	Foto de producto	
<p>La locomotora a vapor fue creada por los años 1915, funcionaba a base de derivado del petróleo llamado fueloil, y es de origen inglés.</p> <p>Se transportaba desde la unión hasta Guatemala.</p>

Medidas aproximadas		
Ancho:	2.60 m	
Largo:	11.00 m	
Alto:	5.00 m	
Materiales	Edificio en el que se encuentra	
Madera, cristal	Pabellón D-Bodega N°3	
Estado		
Bueno		
Patologías	Ubicación	
<p>El estado de conservación en regular, el mecanismo está deteriorado lo cual no se permite sé que maneje. Se observa oxidación y deterioro de pintura.</p>

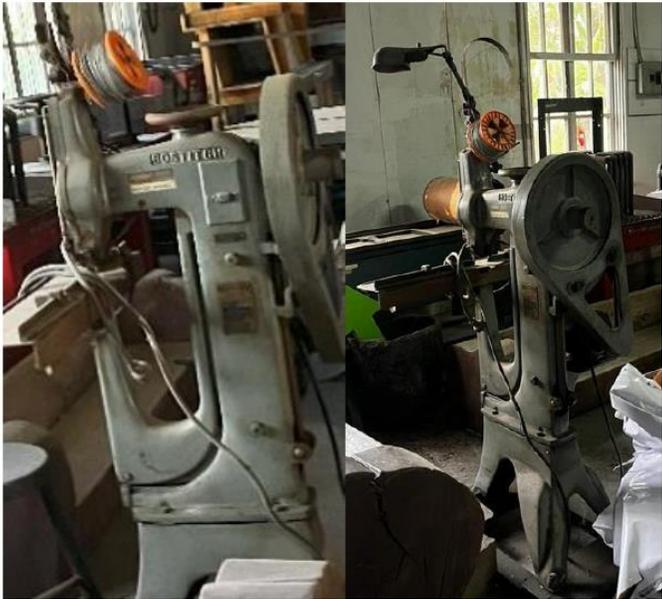
Medidas aproximadas		
Ancho:	0.20 m	
Largo:	0.50 m	
Alto:	1.30 m	
Materiales	Edificio en el que se encuentra	
Acero	Pabellón 01-Antigua Imprenta	
Estado		
Bueno		
Patologías	Ubicación	
<p>La máquina posee corrosión en las partes metálicas que no tienen pintura.</p>

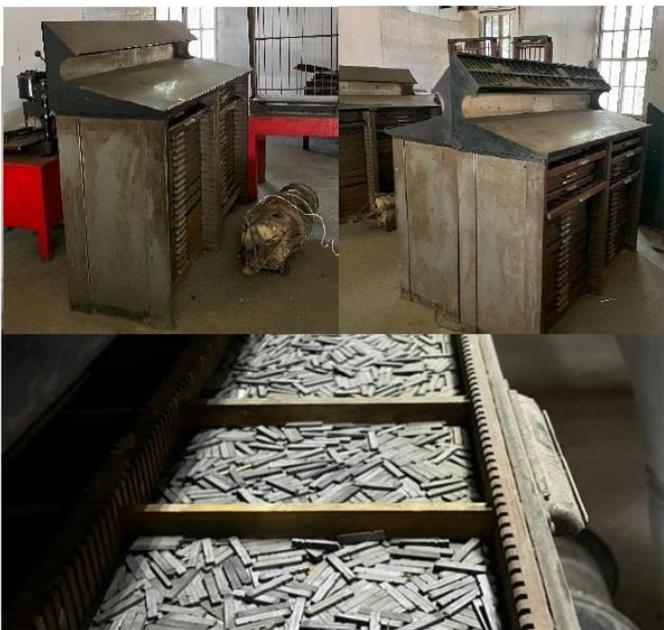
Medidas aproximadas	
Ancho:	0.50 m
Largo:	1.20 m
Alto:	1.50 m
Materiales	Edificio en el que se encuentra
Hierro y metal	Pabellón 01-Antigua Imprenta
Estado	
Intermedio	
Patologías	Ubicación
<p>Su pintura se encuentra en estado deteriorado, mucha oxidación y con gavetas difícil de abrir por el mismo deterioro del mueble.</p>

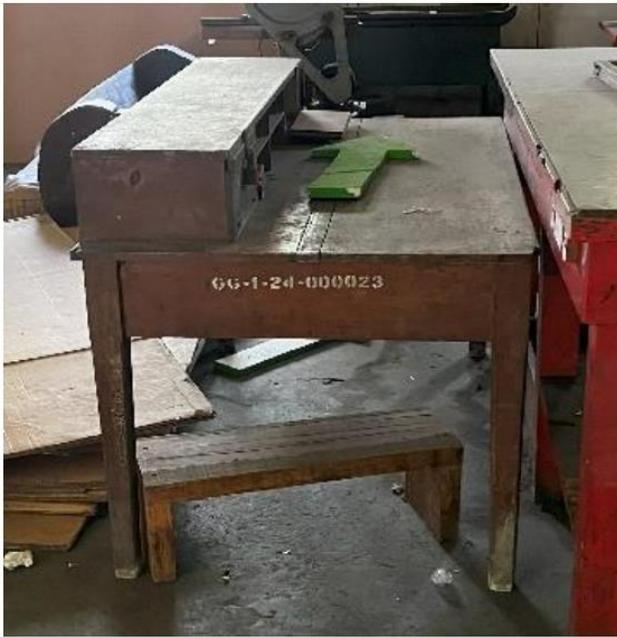
<p>Medidas aproximadas</p> <p>Ancho: 0.80 m</p> <p>Largo: 1.20 m</p> <p>Alto: 0.60 m</p>	
<p>Materiales</p> <p>Madera</p>	<p>Edificio en el que se encuentra</p> <p>Pabellón 01-Antigua Imprenta</p>
<p>Estado</p> <p>Bueno</p>	
<p>Patologías</p>	<p>Ubicación</p>
<p>En las gavetas es donde mayormente presenta detalles en la madera, tales como golpes o rayaduras, la pintura se encuentra bastante bien, solo en la parte inferior de las patas contiene deterioro.</p>

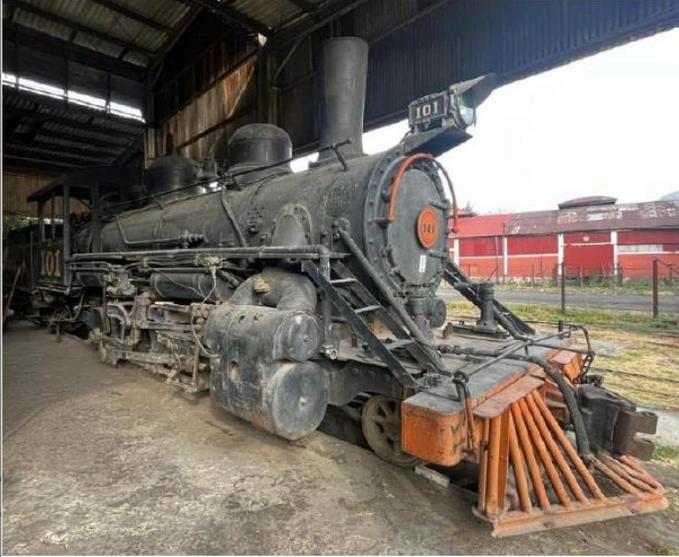
Medidas aproximadas	
Ancho:	2.60 m
Largo:	11.00 m
Alto:	5.00 m
Materiales	Edificio en el que se encuentra
Madera, hierro y acero inoxidable	Pabellon 08-Casa redonda
Estado	
Bueno	
Patologías	Ubicación
<p>El estado de conservación en regular, el mecanismo está deteriorado lo cual no se permite sé que maneje. Se observa oxidación y deterioro de pintura.</p>

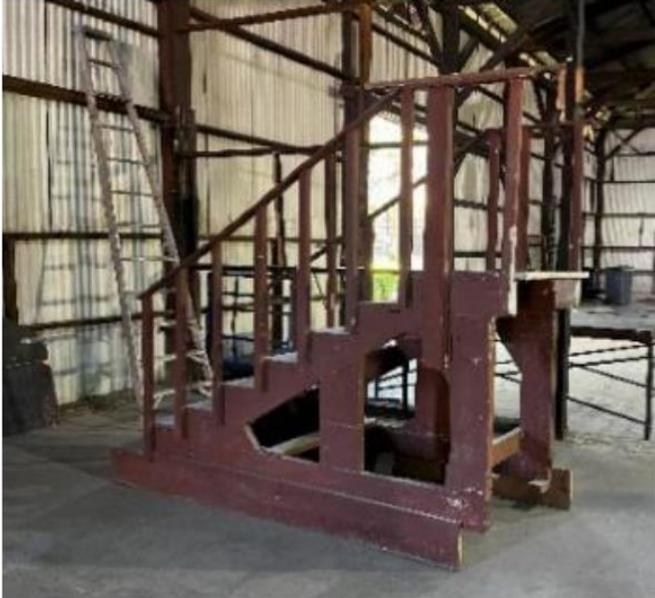
Medidas aproximadas	
Ancho:	1.00 m
Largo:	3.20 m
Alto:	1.40 m
Materiales	Edificio en el que se encuentra
Madera	Pabellón D-Bodega N°3
Estado	
Bueno	
Patologías	Ubicación
Buen estado de la madera, el color esta algo deteriorado

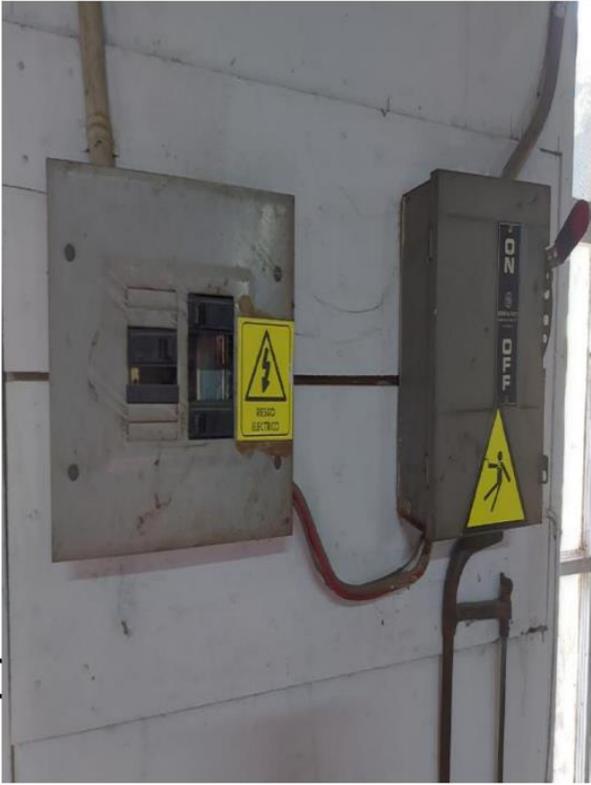
Medidas aproximadas																			
Ancho:	0.25 m																		
Largo:	0.30 m																		
Alto:	0.07 m																		
Materiales																			
Aluminio fundido																			
Estado																			
Intermedio																			
Patologías																			
	Ubicación
