Anexo II. Estudio de Patrimonio Zona de Impacto OUI-SS500.

PROYECTO “OPERACIÓN URBANA INTEGRAL DE SAN SALVADOR 500

Consultora: León Sol Arquitectos Consultores

Fecha y lugar de entrega: San Salvador, 26 de abril de 2024

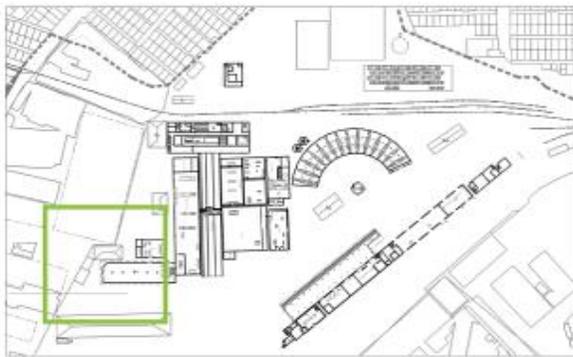
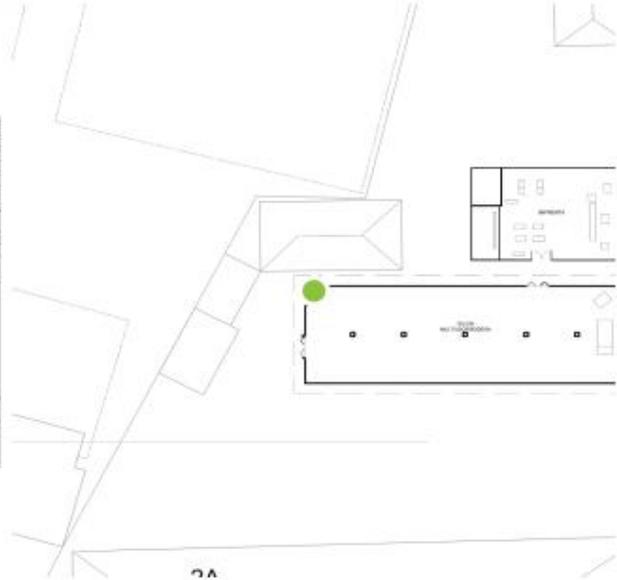
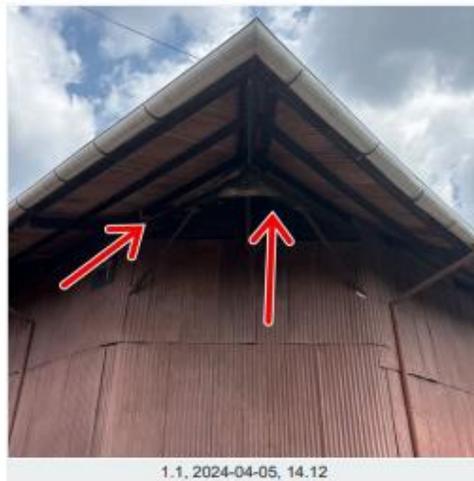
T1 Sustitución
Tarea

Creado por:	Rafael A. Lazo, León Sol Arquitectos Consultores
Asignatario:	-
Tema:	Sustitución
Descripción:	Vigas de madera deterioradas. Se recomienda sustituir por elementos metálicos.

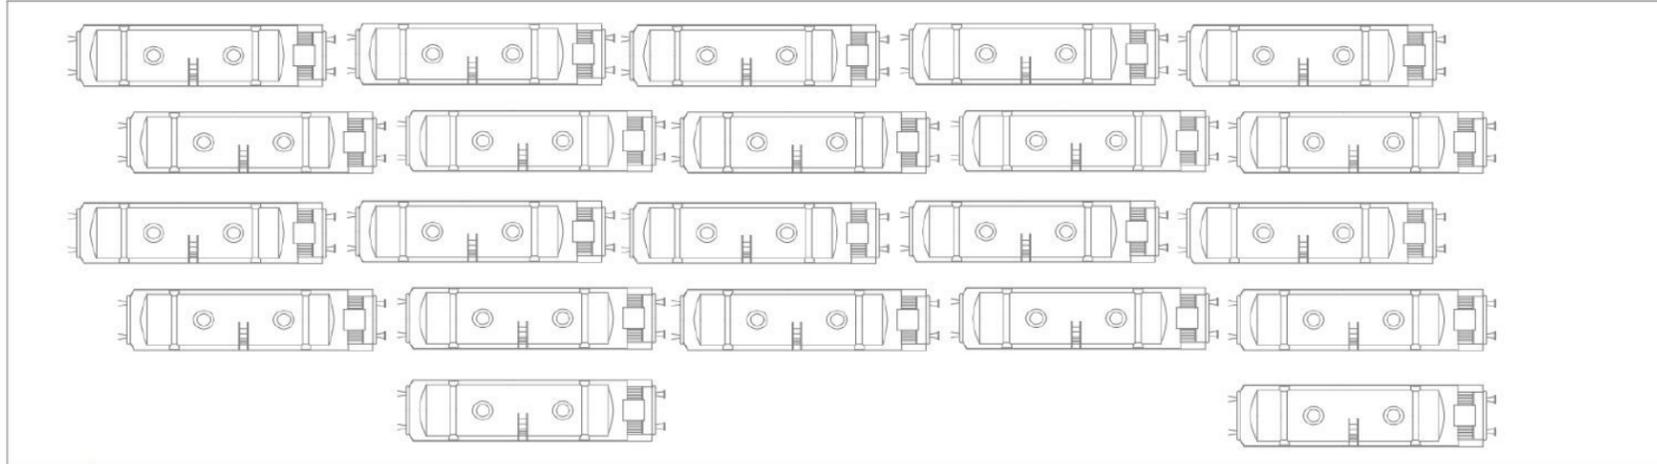
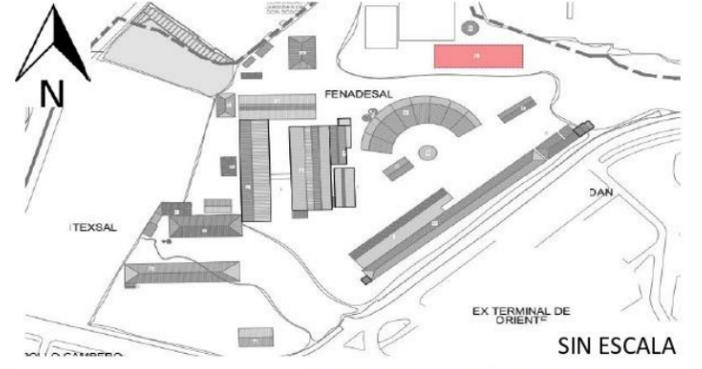
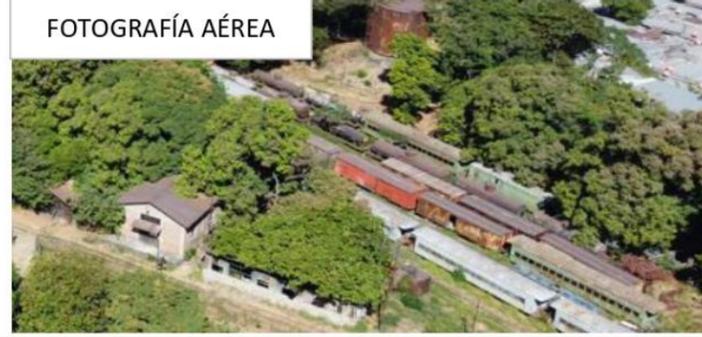
FENADESAL					
PATRIMONIO MATERIAL INMUEBLE					
IDENTIFICACIÓN:	B	SUPERFICIE (M²): 1,257.00	USO ORIGINAL:	Estacionamiento de locomotoras y vagones de trenes.	BI-16
			USO ACTUAL:	Estacionamiento de locomotoras y vagones de trenes.	
MATERIALIDAD					
COMPONENTE	DESCRIPCIÓN	ESTADO DE CONSERVACIÓN	PATOLOGÍA	GRADO DE ALTERACIÓN	OBSERVACIONES/COMENTARIOS
ESTRUCTURA:	Sin estructura (zona abierta)	N/A		N/A	
BASE / PISO:	Piso natural y piso de concreto	REGULAR	Algunos hundimientos en solado natural y grietas en piso de concreto		
TECHO:	Sin techo(zona abierta)	N/A		N/A	
PAREDES:	Sin paredes(zona abierta)	N/A		N/A	
PUERTAS, VENTANAS Y PORTONES	Sin puertas y ventanas (zona abierta)	N/A		N/A	
INSTALACIONES ELÉCTRICAS:	Sin instalaciones eléctricas(zona abierta)	N/A		N/A	
INSTALACIONES HIDRÁULICAS:	Sin instalaciones hidráulicas (zona abierta)	N/A		N/A	
ESQUEMAS			FOTOGRAFÍAS

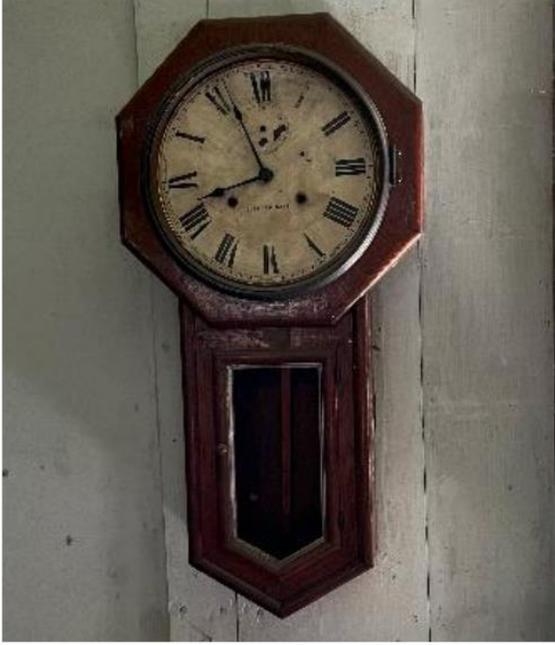
<p>Medidas aproximadas</p> <p>Ancho: 0.10 m</p> <p>Largo: 0.25 m</p> <p>Alto: 0.45 m</p>	
<p>Materiales</p> <p>Madera, cristal</p>	<p>Edificio en el que se encuentra</p> <p>Pabellón 01-Antigua Imprenta</p>
<p>Estado</p> <p>Bueno</p>	
<p>Patologías</p>	<p>Ubicación</p>
<p>El cristal presenta suciedad de tiempo atrás, la madera se encuentra en buen estado, al igual que la pintura. La carátula también presenta bastante suciedad, fuera de ello, en su mayoría está en un buen estado.</p>

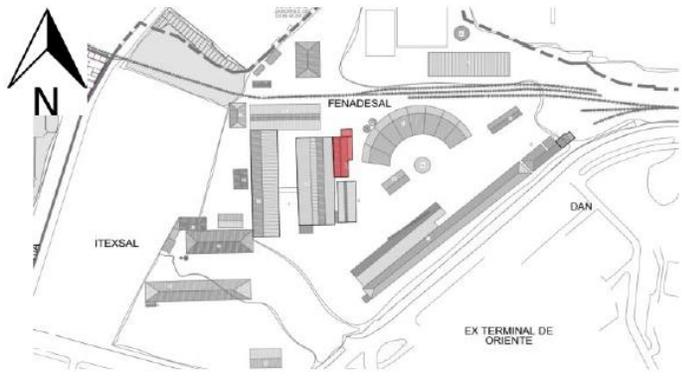
<p>Materiales Aluminio fundido</p> <p>Estado intermedio</p> <p>Patologías</p> <p>Las cajas de registro sin su respectiva tapadera, su canalización sin sus conectores, cables eléctricos deteriorados; por lo que se recomienda:</p> <ul style="list-style-type: none"> -Reemplazar dichos materiales para ayudar a usuarios no capacitados a evitar problemas eléctricos como cortocircuitos o una electrocución. -Realizar mantenimientos preventivos regulares para prevenir el deterioro de los materiales y aumentar su vida útil. -Siempre colocar sus respectivos accesorios eléctricos como los conectores en tuberías y empalmes para tener un mejor y continuo funcionamiento. -Seleccionar cables apropiados para así asegurar el buen funcionamiento de equipos o aparatos eléctricos, y garantizar la seguridad de las instalaciones del lugar. 	Medidas aproximadas		Ancho:	0.30 m	Largo:	0.30 m	Alto:	0.14 m

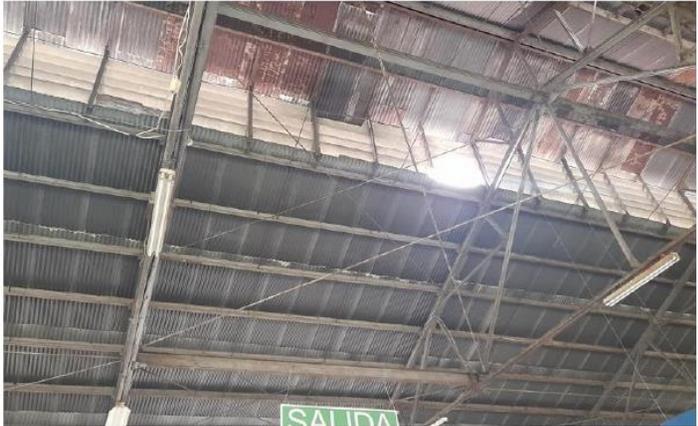
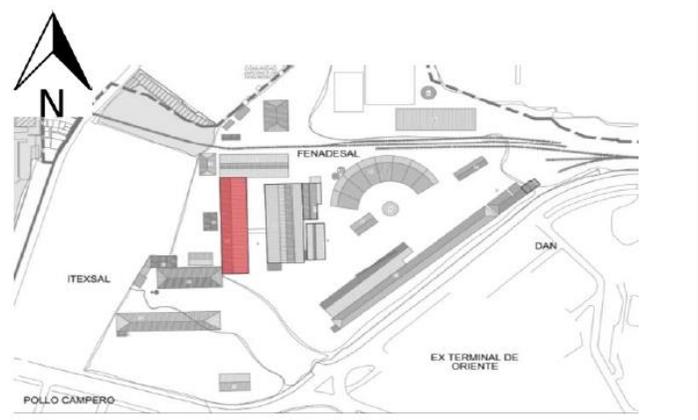
Medidas aproximadas	
Ancho:	Varias
Largo:	Varias
Alto:	Varias
Materiales	
Aluminio fundido	
Estado	
Intermedio	
Patologías	
Estado actual de cajas de conexiones corroídas de luminarias y tomacorriente en el área del pabellón 02 que se presenta sin su respectiva canalización por lo que se recomienda lo siguiente: -Reemplazar cables deteriorados para luminaria cajas de conexión y colocar sus respectivos conectores para una mejor conexión. -Utilizar canalización adecuada bajo las normas eléctricas vigentes del país con todos sus accesorios para tomacorriente, ya que garantiza la durabilidad de los conductores y los protege de un posible daño o evitar que sean afectado por una falla mecánica. -Considerar que cada circuito de tomacorriente y luminaria tengan un dado térmico independiente para evitar una sobrecarga o posibles daños para dichos elementos eléctricos. -Al momento de realizar cualquier tipo de modificación tendrá que cumplir con las normas eléctricas vigentes del país.	Edificio en el que se encuentra

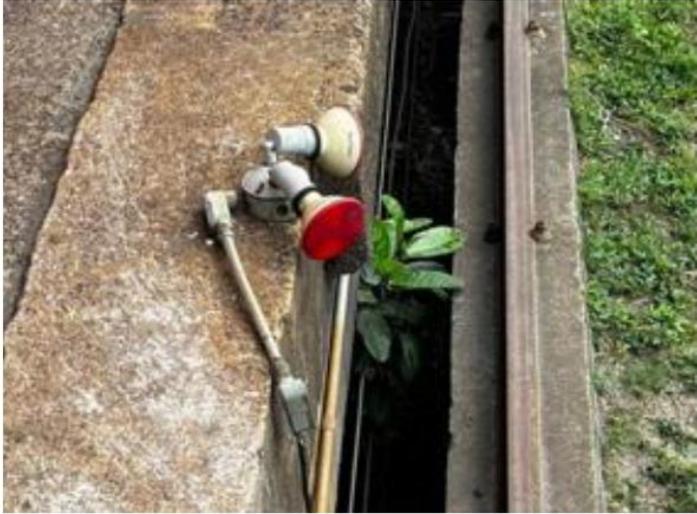
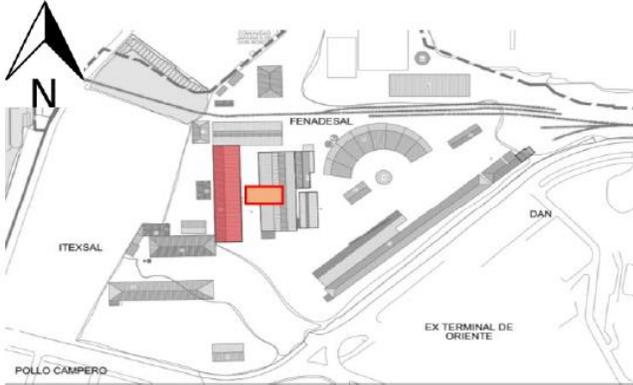
Medidas aproximadas									
Ancho:	0.9 m								
Largo:	0.9 m								
Alto:	0.5 m								
Estado actual en que se encuentra caja de conexión octogonal existente para luminaria con su canalización que se encuentra con óxido y deteriorada en el área de mesa de transferencia por lo que se recomienda:	Edificio en el que se encuentra								
<p>-Utilizar la canalización adecuada bajo las normas eléctricas vigentes del país con todos sus accesorios para el tipo de luminaria a instalar a intemperie ya que garantiza la durabilidad de los conductores y los protege de un posible daño o evitar que sean afectado por una falla mecánica.</p> <p>-Realizar mantenimientos preventivos regulares para prevenir el deterioro en tuberías y así aumentar su vida útil.</p> <p>-Reemplazar todo tipo de material eléctrico deteriorado como cables, cajas de conexión, cuerpo conduit lb entre otros; para luminarias y colocar sus respectivos conectores para una mejor conexión.</p>	Pabellón 02-Caripintería y taller de pintura								
	Ubicación

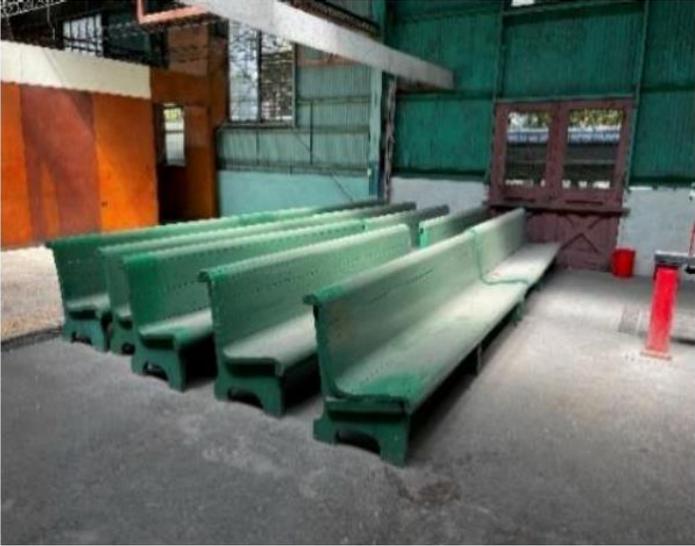
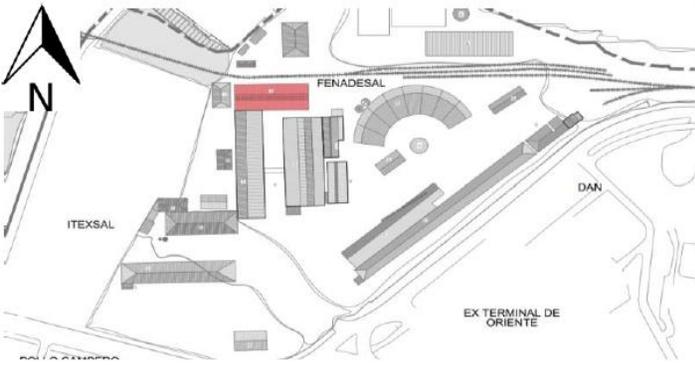
Medidas aproximadas	
Ancho:	0.65 m
Largo:	2.20 m
Alto:	1.10 m
Materiales	Edificio en el que se encuentra
Madera	Bodega de materiales-Pabellón 03
Estado	
Muy bueno	
Patologías	Ubicación
<p>Sin mayor detalle de pintura y muy buen estado de la madera.</p>

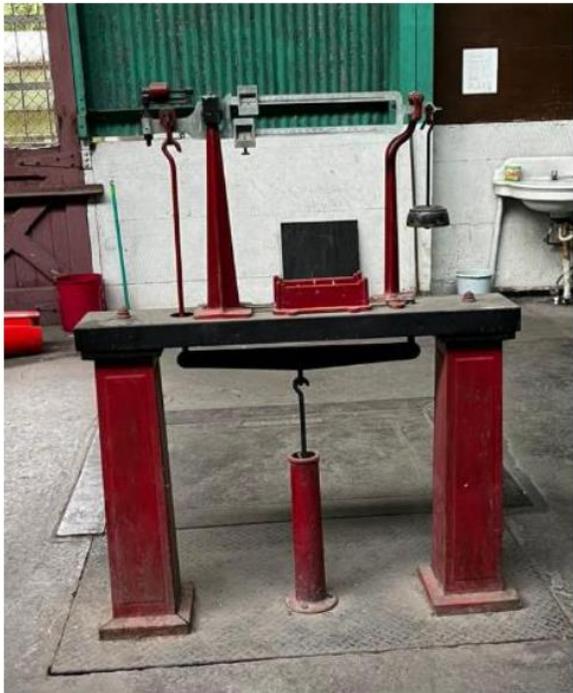
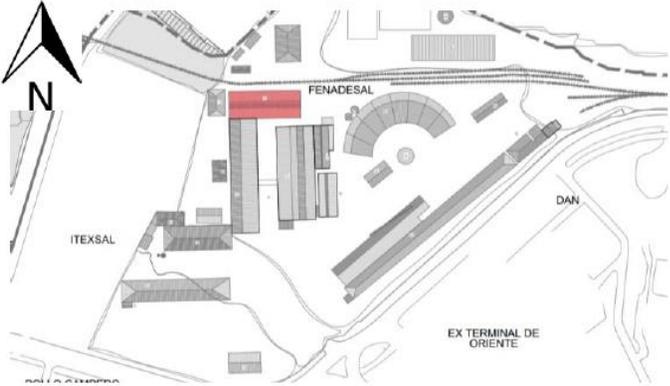
Medidas aproximadas	
Ancho:	0.70 m
Largo:	1.00 m
Alto:	1.30 m
Materiales	Edificio en el que se encuentra
Acero	Bodega de materiales-Pabellón 03
Estado	
Bueno	
Patologías	Ubicación
<p>Se encuentra en buenas condiciones, tanto el acero como la pintura.</p>

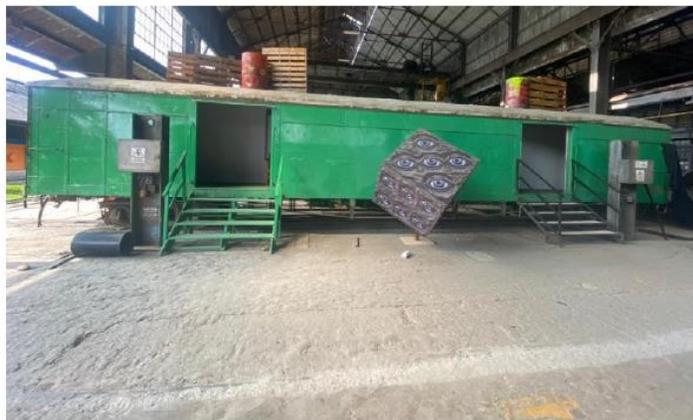
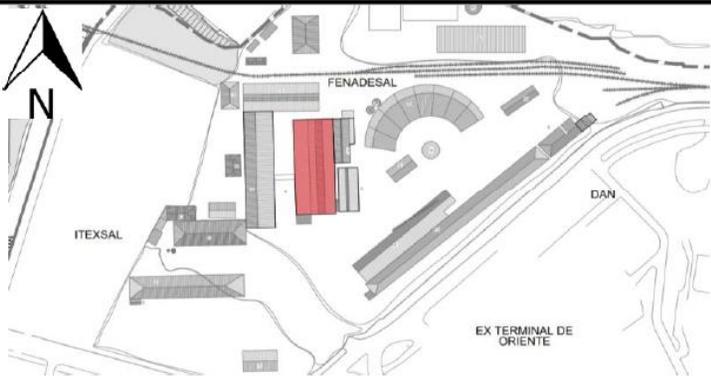
Medidas aproximadas	
Ancho:	2.60 m
Largo:	12.50 m
Alto:	3.00 m
Materiales	Edificio en el que se encuentra
Acero inoxidable, hierro	Pabellón 05-Taller de máquinas
Estado	
Intermedio	
Patologías	Ubicación
<p>Su pintura se encuentra recién renovada, el acero tiene detalles de oxidación.</p>

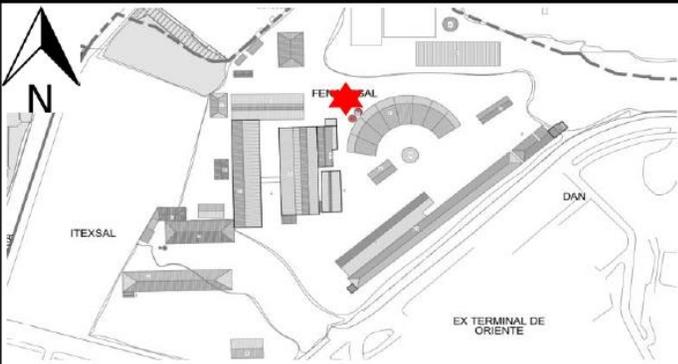
Medidas aproximadas	
	Ancho:	2.60 m
	Largo:	10.00 m
	Alto:	3.00 m
Materiales	Edificio en el que se encuentra	
Acero inoxidable y hierro.	T-Tanques	
Estado	Bueno	
Patologías	Ubicación	
<p>Este se encuentra expuesto al deterioro, sin embargo no presenta mayor oxidación, pero si hay daños en la pintura.</p>

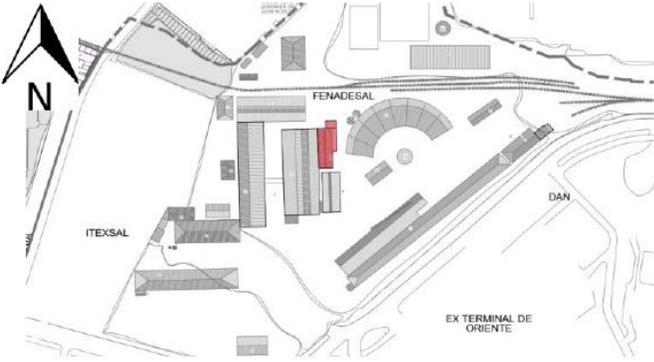
FENADESAL	
PATRIMONIO BIEN MUEBLE	
Nombre	Moldes para locomotoras
Categoría	Histórica
Período	1915-125
Manera de adquisición	Local
Régimen de propiedad	Gubernamental
Descripción	Foto de producto
<p>Moldes de madera para realizar piezas de locomotoras de vapor, se armaban primero y después se hacía el ensamblado de las mismas.</p>	
<p>Medidas aproximadas</p> <p>Ancho: Varias</p> <p>Largo: Varias</p> <p>Alto: Varias</p>	
<p>Materiales</p> <p>Madera</p>	
<p>Estado</p> <p>Intermedio</p>	
<p>Patologías</p> <p>Algunas piezas esta quebradas y unas completas, presentan bastante suciedad.</p>	
<p>Edificio en el que se encuentra</p> <p>Pabellón 07- Planta eléctrica</p>	
<p>Ubicación</p>

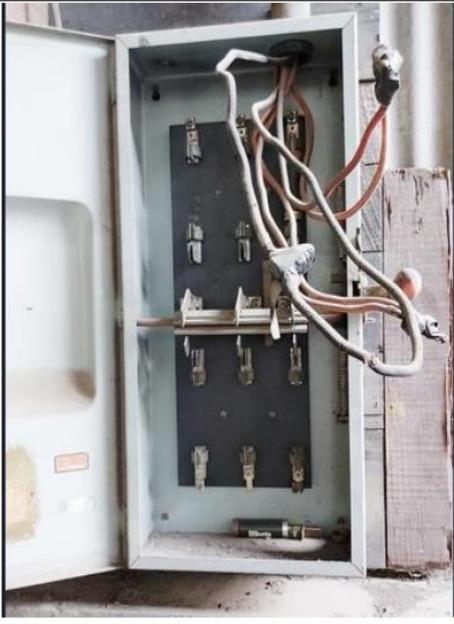
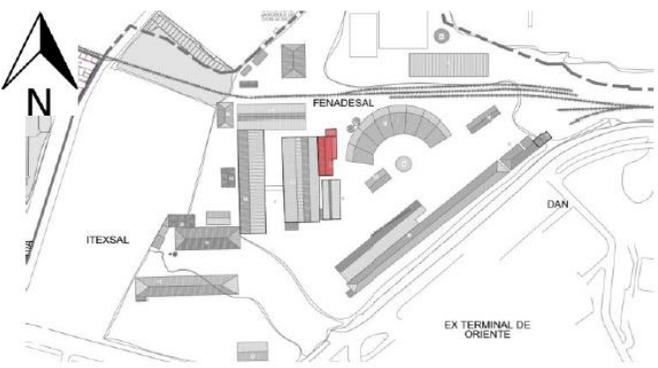
Medidas aproximadas										
Ancho:	0.20 m									
Largo:	0.36 m									
Alto:	0.15 m									
Estado actual en que se encuentra el tablero eléctrico existente en el área del pabellón 07; se puede observar que cuenta con cables eléctricos con empalmes en condiciones de riesgo, por lo que se recomienda:	Edificio en el que se encuentra									
<ul style="list-style-type: none"> -Reemplazar caja térmica y cables eléctricos dañados para una mejor conexión; ya que la caja térmica esta diseñada para contener térmicos no empalmes para circuitos. -Reemplazar tubería eléctrica ya que la actual cuenta con demasiado oxido lo cual produce más deterioro en el sistema eléctrico. -Utilizar todo tipo de accesorio al momento de sustituir algunos elementos eléctricos en la instalación actual. -Al realizar cambios en el lugar se deben seguir las normas eléctricas que se rigen en el país. 	Pabellón 07- planta eléctrica									
	Ubicación

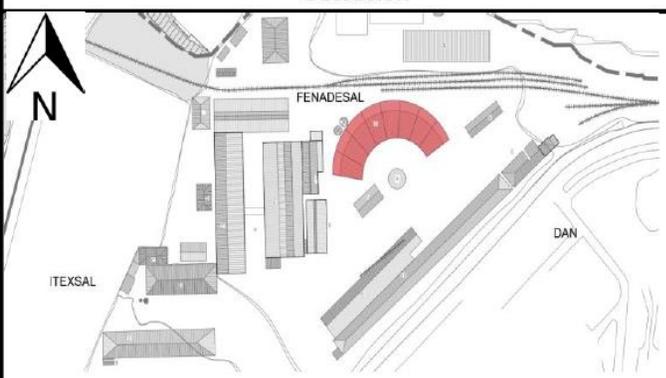
FENADESAL	
PATRIMONIO BIEN MUEBLE	
Nombre	Locomotora de vapor
Categoría	Histórica
Período	1915-125
Manera de adquisición	Importado
Regimen de propiedad	Gubernamental
Descripción	Foto de producto
<p>La locomotora a vapor fue creada por los años 1915, funcionaba a base de derivado del petróleo llamado fueloil, y es de origen inglés.</p> <p>Se transportaba desde la unión hasta Guatemala.</p>	
<p>Medidas aproximadas</p> <p>Ancho: 2.60 m</p> <p>Largo: 11.00 m</p> <p>Alto: 5.00 m</p>	
<p>Materiales</p> <p>Madera, hierro y acero inoxidable</p>	
<p>Estado</p> <p>Bueno</p>	
<p>Patologías</p> <p>El estado de conservación en regular, el mecanismo está deteriorado lo cual no se permite sé que maneje. Se observa oxidación y deterioro de pintura.</p>	
<p>Edificio en el que se encuentra</p> <p>Pabellon 08-Casa redonda</p>	
<p>Ubicación</p>

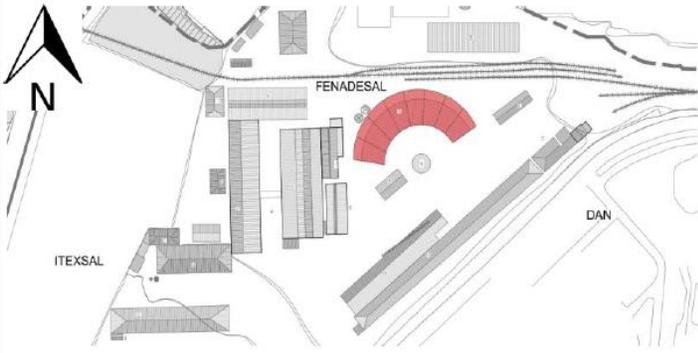
Medidas aproximadas		
Ancho:		0.30 m
Largo:		0.30 m
Alto:		0.14 m
Materiales		
Aluminio fundido		
Estado	intermedio	
Patologías		
<p>Las cajas de registro sin su respectiva tapadera, su canalización sin sus conectores, cables eléctricos deteriorados; por lo que se recomienda:</p> <ul style="list-style-type: none"> -Reemplazar dichos materiales para ayudar a usuarios no capacitados a evitar problemas eléctricos como cortocircuitos o una electrocución. -Realizar mantenimientos preventivos regulares para prevenir el deterioro de los materiales y aumentar su vida útil. -Siempre colocar sus respectivos accesorios eléctricos como los conectores en tuberías y empalmes para tener un mejor y continuo funcionamiento. -Seleccionar cables apropiados para así asegurar el buen funcionamiento de equipos o aparatos eléctricos, y garantizar la seguridad de las instalaciones del lugar. 	<p>Edificio en el que se encuentra</p> <p>Pabellón 07- Planta eléctrica</p>

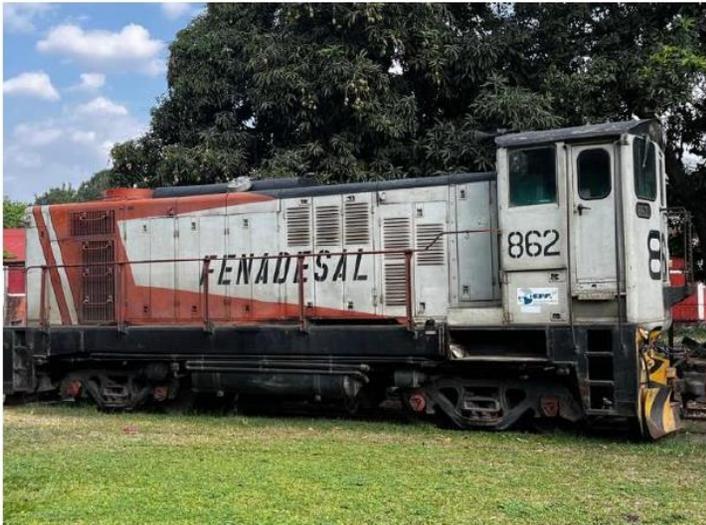
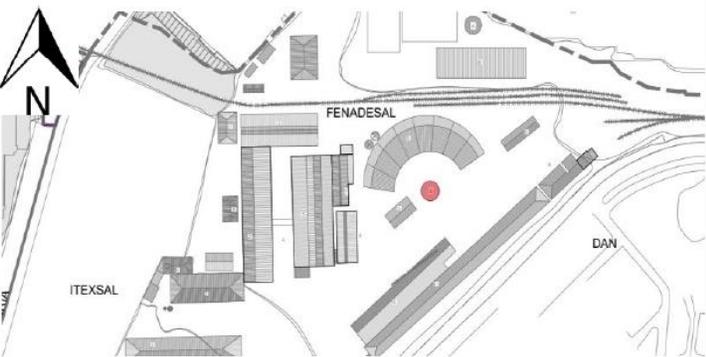
Medidas aproximadas	
Ancho:	2.60 m
Largo:	12.50 m
Alto:	3.20 m
Materiales	Edificio en el que se encuentra
Acero inoxidable	Pabellon 09-Tornamesa
Estado	
Intermedio	
Patologías	Ubicación
La exposición al intermedie genera oxidación en las partes bajas de la locomotora, su pintura tiene bastante detalle.

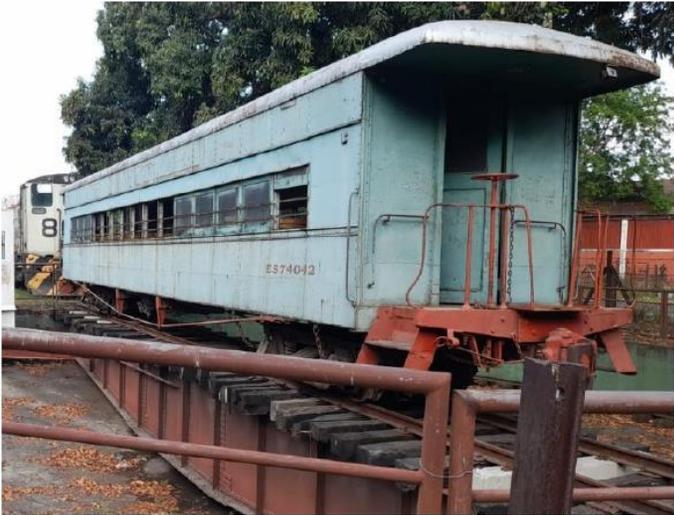
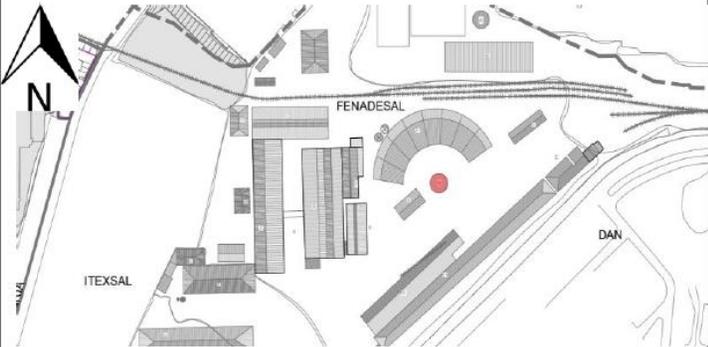
Medidas aproximadas		
Ancho:	2.60 m	
Largo:	12.50 m	
Alto:	3.00 m	
Materiales	Edificio en el que se encuentra	
Acero inoxidable, cristal y madera	Pabellon 09-Tornamesa	
Estado		
Bueno		
Patologías	Ubicación	
<p>La exposición al intermedie genera desgaste en la pintura del vagón.</p>

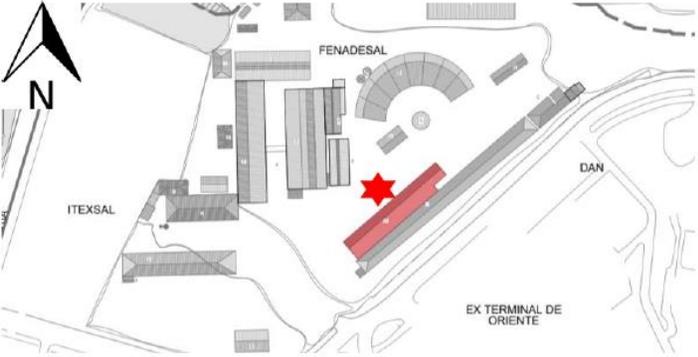
Medidas aproximadas	
Ancho:	2.60 m
Largo:	12.50 m
Alto:	3.20 m
Materiales	Edificio en el que se encuentra
Acero inoxidable	Afuera del edificio
Estado	Pabellón 10-Paraguas
Bueno	
Patologías	Ubicación
<p>Deterioro por agentes externos, expuesto al intermedie, oxidación en elementos bajos y pintura dañada por exposición al sol.</p>

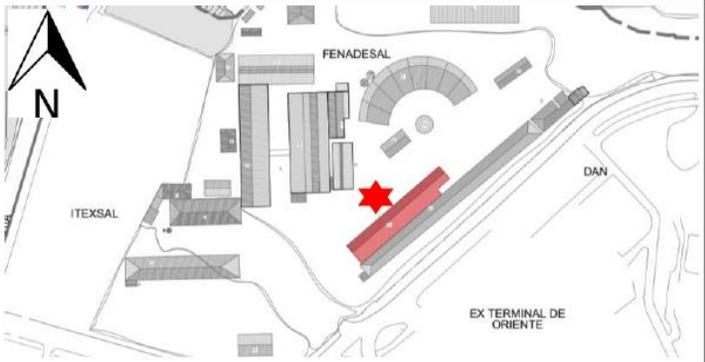
<p>Medidas aproximadas</p> <p>Ancho: 2.60 m</p> <p>Largo: 12.50 m</p> <p>Alto: 3.00 m</p>	
<p>Materiales</p> <p>Acero inoxidable</p>	<p>Edificio en el que se encuentra</p> <p>Afuera del edificio</p> <p>Pabellón 10-Paraguas</p>
<p>Estado</p> <p>Bueno</p>	
<p>Patologías</p> <p>Deterioro por agentes externos, expuesto al intermedie, oxidación en elementos bajos y pintura dañada por exposición al sol.</p>	<p>Ubicación</p>

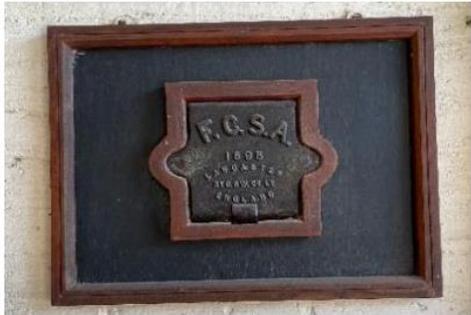
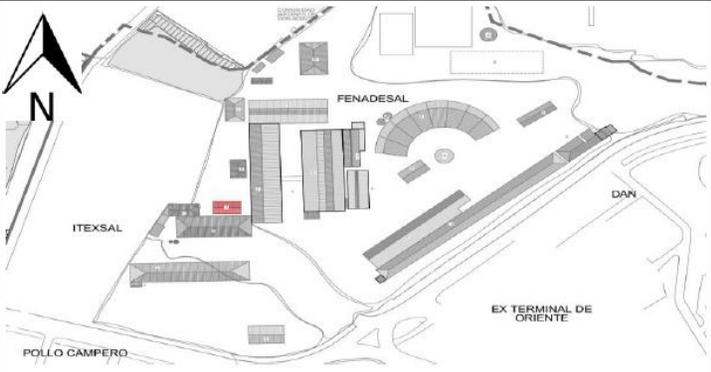
Medidas aproximadas	
Ancho:	0.07 m
Largo:	0.45 m
Alto:	0.30 m
Materiales	Edificio en el que se encuentra
Acero, madera	Pabellón C-Gerencia y jurídico
Estado	
Bueno	
Patologías	Ubicación
<p>Este presenta una leve oxidación en la placa, la madera que lo rodea está en buenas condiciones.</p>

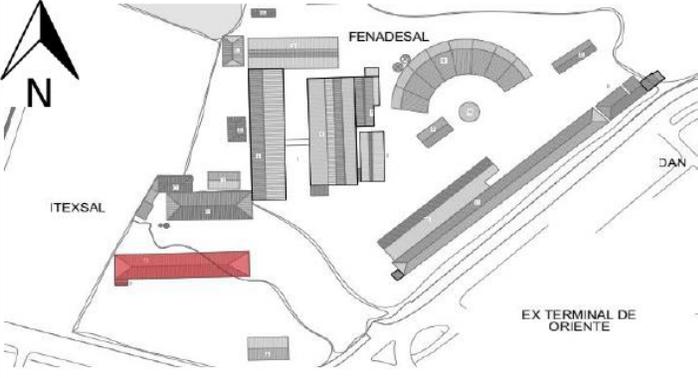
Medidas aproximadas	
Ancho:	0.10 m
Largo:	3.00 m
Alto:	0.40 m
Materiales	Edificio en el que se encuentra
Madera, acrílico	Pabellón 2A-Bodega N°2
Estado	
Bueno	
Patologías	Ubicación
<p>Con daños en la madera a los extremos por exposición directa con el suelo.</p>

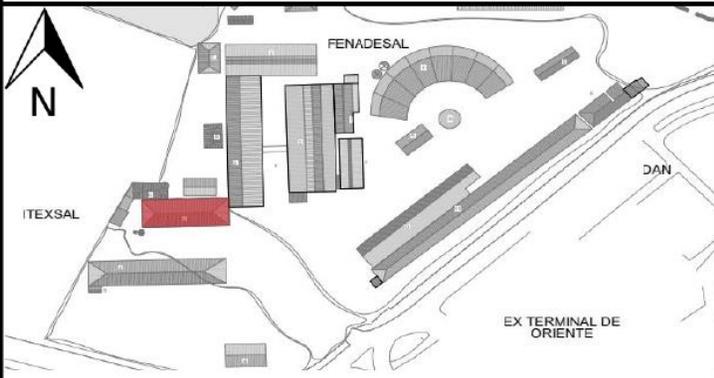
Medidas aproximadas		
Ancho:	2.60 m	
Largo:	11.00 m	
Alto:	5.00 m	
Materiales	Edificio en el que se encuentra	
Madera, cristal	Pabellón D-Bodega N°3	
Estado		
Bueno		
Patologías	Ubicación	
<p>El estado de conservación en regular, el mecanismo está deteriorado lo cual no se permite sé que maneje. Se observa oxidación y deterioro de pintura.</p>

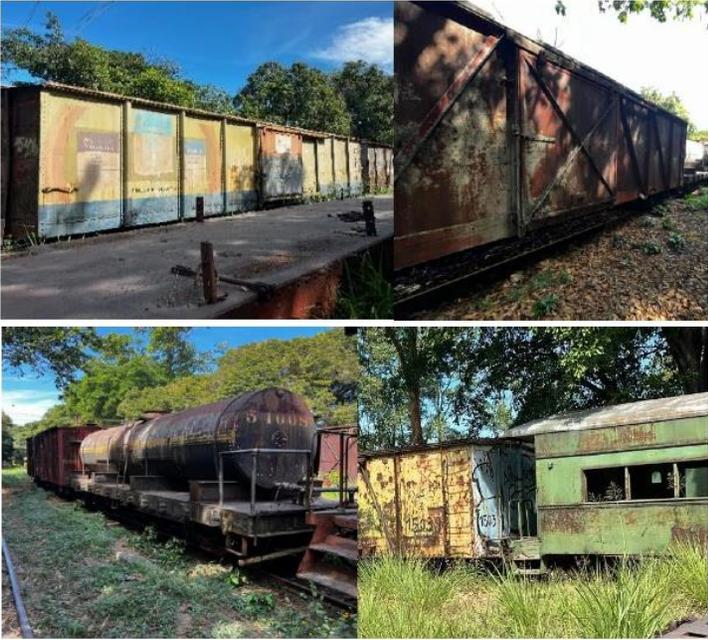
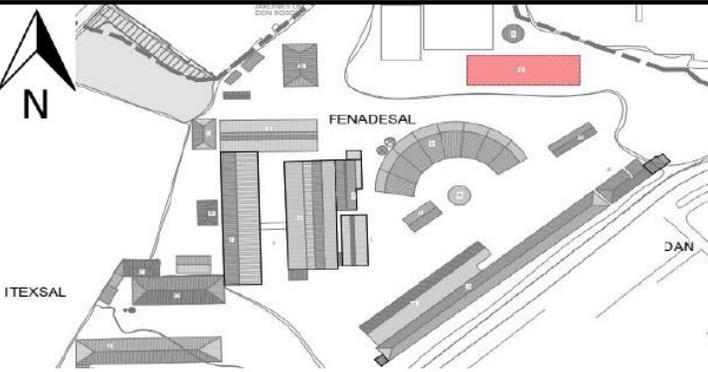
Ancho:	Varios	Largo:	Varios	Alto:	Varios
Ancho:	Varios						
Largo:	Varios						
Alto:	Varios						
Materiales	Edificio en el que se encuentra						
Acero inoxidable, madera, cristal, hierro	B1-Vagones en desuso						
Estado							
Bueno							
Patologías	Ubicación						
<p>La mayoría se presenta con un deterioro bastante notable, con piezas totalmente destruidas o desmantelados.</p>

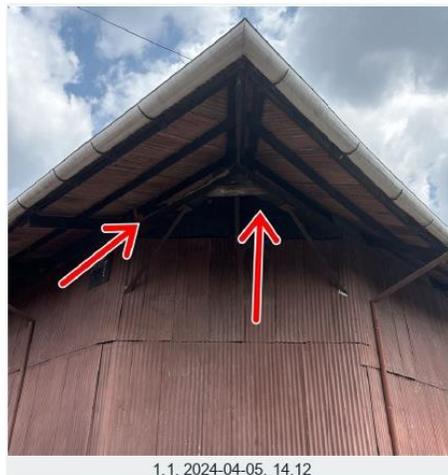
Creado por:	Rafael A. Lazo, León Sol Arquitectos Consultores
Asignatario:	-
Tema:	Sustitución
Descripción:	Vigas de madera deterioradas. Se recomienda sustituir por elementos metálicos.

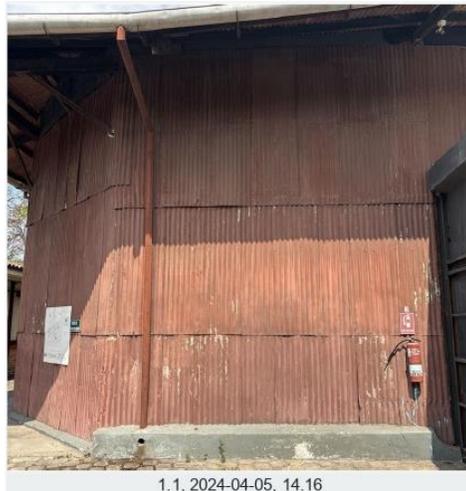
1.1, 2024-04-05, 14.16

Creado por:	Rafael A. Lazo, León Sol Arquitectos Consultores
Asignatario:	-
Tema:	Sustitución
Descripción:	Lámina acanalada deteriorada. Se recomienda reemplazar forro exterior de lámina.

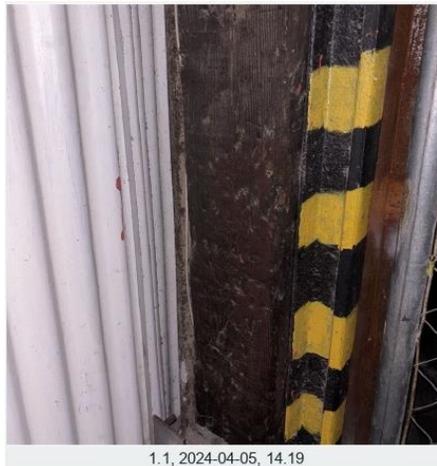
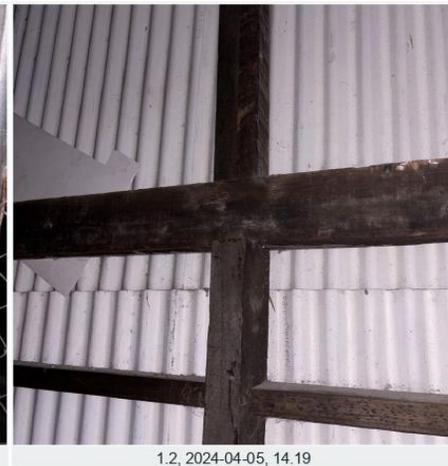
Creado por:	Rafael A. Lazo, León Sol Arquitectos Consultores
Asignatario:	-
Tema:	Restauración
Descripción:	Estructura principal de madera deteriorada. Se recomienda restaurar o reforzar con algún elemento metálico.

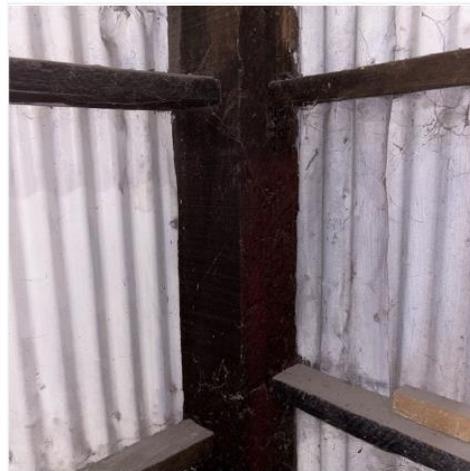
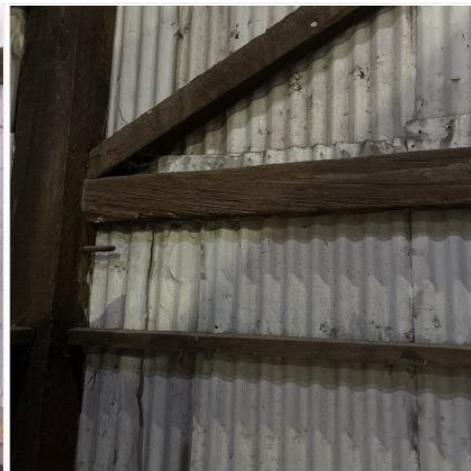
Creado por:	Rafael A. Lazo, León Sol Arquitectos Consultores
Asignatario:	-
Tema:	Restauración
Descripción:	Estructura principal de madera deteriorada. Se recomienda restaurar o reforzar con algún elemento metálico.

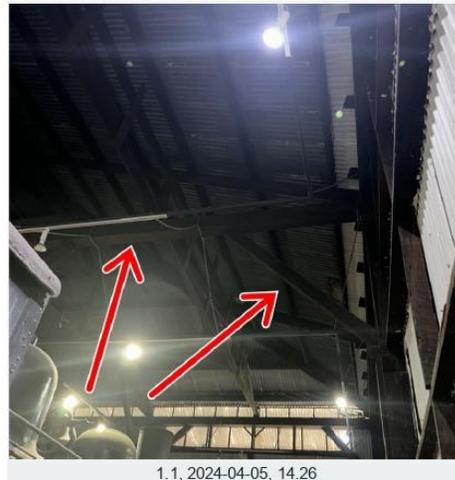
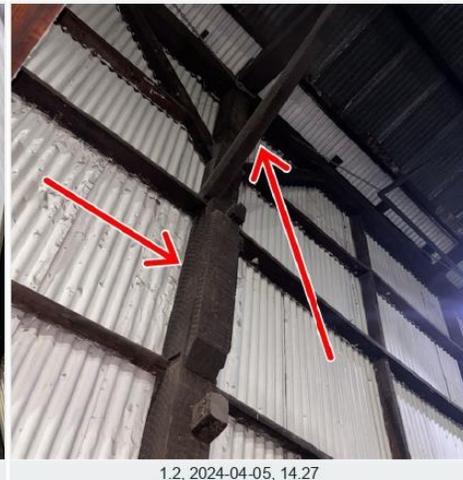
Creado por:	Rafael A. Lazo, León Sol Arquitectos Consultores
Asignatario:	-
Tema:	Restauración
Descripción:	Estructura principal de madera deteriorada. Se recomienda restaurar o reforzar con algún elemento metálico.

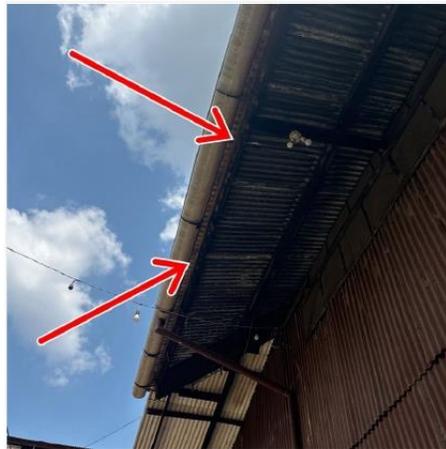
1.1, 2024-04-05, 14:29

Creado por:	Rafael A. Lazo, León Sol Arquitectos Consultores
Asignatario:	-
Tema:	Sustitución
Descripción:	Estructura de madera y láminas de techo deteriorada. Se recomienda reemplazar por elementos metálicos y láminas nuevas.

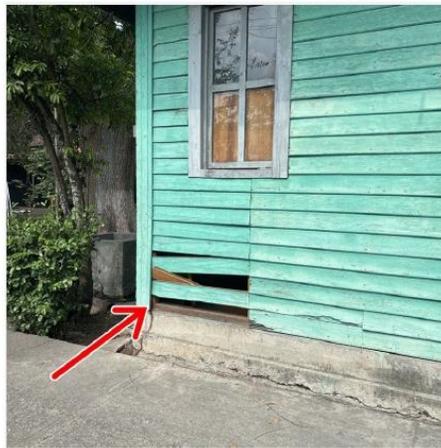
1.1, 2024-04-05, 14:32

Creado por:	Rafael A. Lazo, León Sol Arquitectos Consultores
Asignatario:	-
Tema:	Reparación
Descripción:	Reparación en fachada: incorporar piezas de madera con dimensiones y formato según lo existente para preservar los detalles.

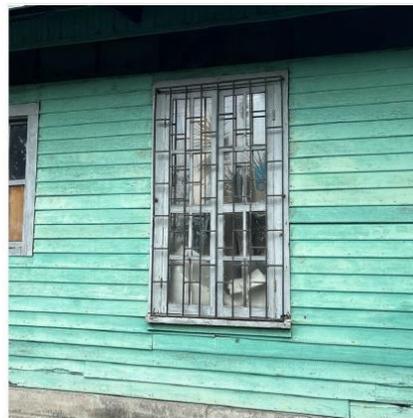
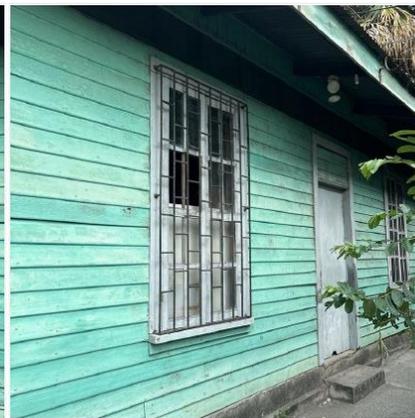
T8 Restauración
Tarea

Creado por:	Rafael A. Lazo, León Sol Arquitectos Consultores
Asignatario:	-
Tema:	Restauración
Descripción:	Marcos de madera y defensas de madera para ventanas deterioradas. Se recomienda restaurar la madera y sustituir las barras cuadradas de las defensas por otras nuevas.

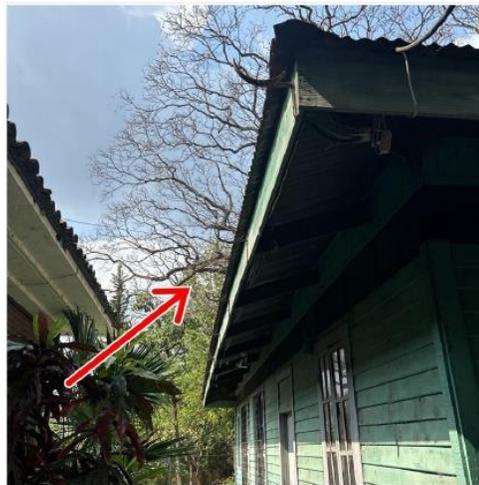
T9 Obra Nueva
Tarea

Creado por:	Rafael A. Lazo, León Sol Arquitectos Consultores
Asignatario:	-
Tema:	Obra Nueva
Descripción:	Colocación de canal a media caña para ALL, según dimensiones y formatos existentes para preservar los detalles.

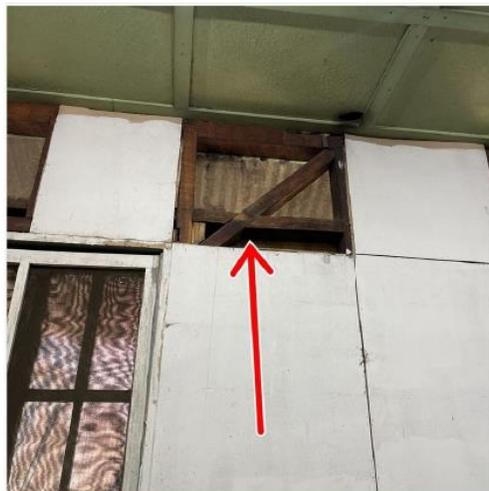
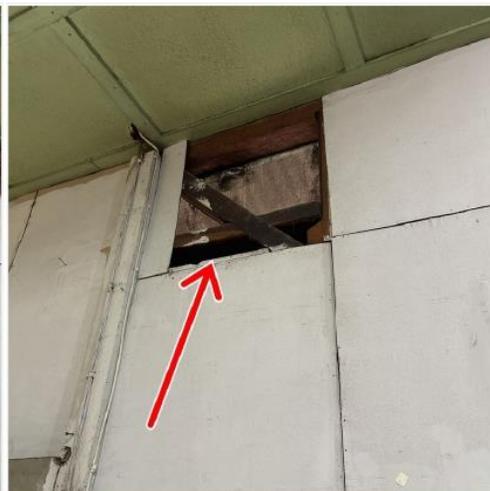
T10 Restauración

Creado por:	Rafael A. Lazo, León Sol Arquitectos Consultores
Asignatario:	-
Tema:	Restauración
Descripción:	Estructura principal de madera deteriorada. Se sugiere restaurar o en su defecto, reforzar.

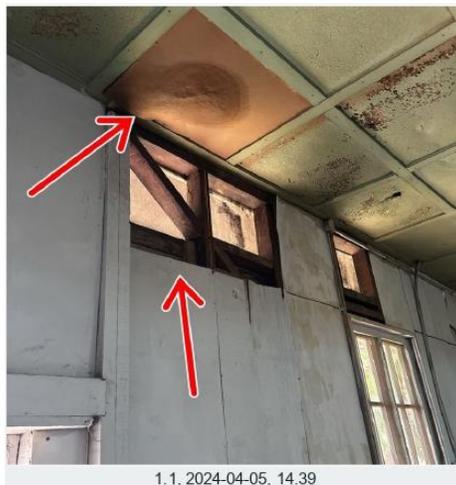
T11 Restauración
Tarea

Creado por:	Rafael A. Lazo, León Sol Arquitectos Consultores
Asignatario:	-
Tema:	Restauración
Descripción:	Estructura principal de madera y cielo falso deterioradas. Se recomienda restaurar o en su defecto, reforzar.

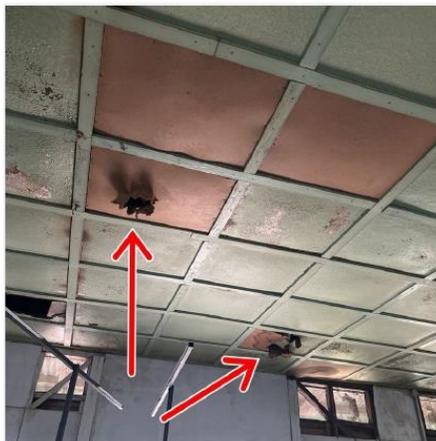
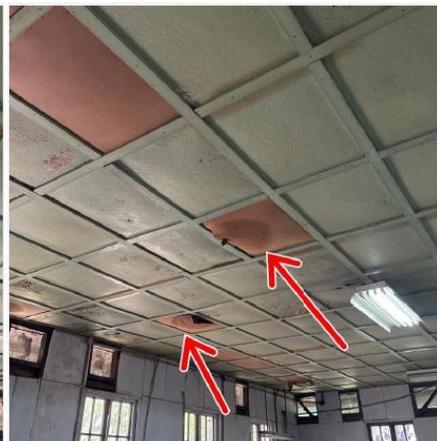
T12 Restauración
Tarea

Creado por:	Rafael A. Lazo, León Sol Arquitectos Consultores
Asignatario:	-
Tema:	Restauración
Descripción:	Cielo falso de madera deteriorada. Se recomienda restaurar o en su defecto, sustituir los elementos existentes por nuevos, siempre de igual dimensiones y formatos para preservar los detalles.

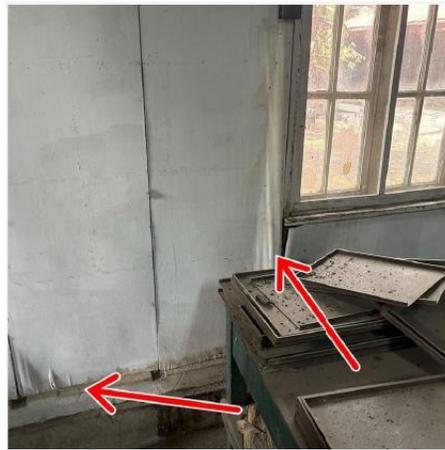
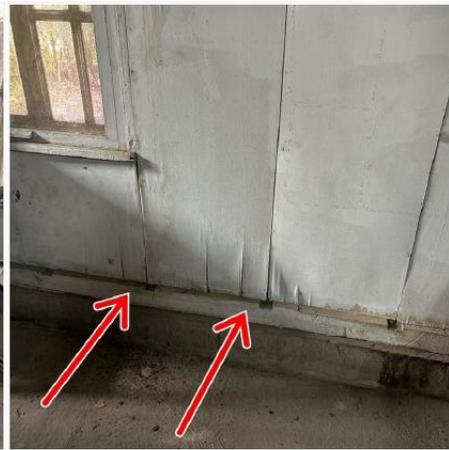
T13 Sustitución
Tarea

Creado por:	Rafael A. Lazo, León Sol Arquitectos Consultores
Asignatario:	-
Tema:	Sustitución
Descripción:	Foros internos de plywood deteriorados, hinchados en su mayoría. Se recomienda reemplazar los elementos existentes por nuevos, de igual dimensiones y formatos, para preservar los detalles.

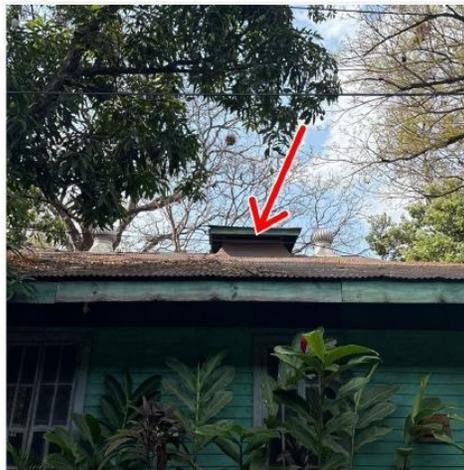
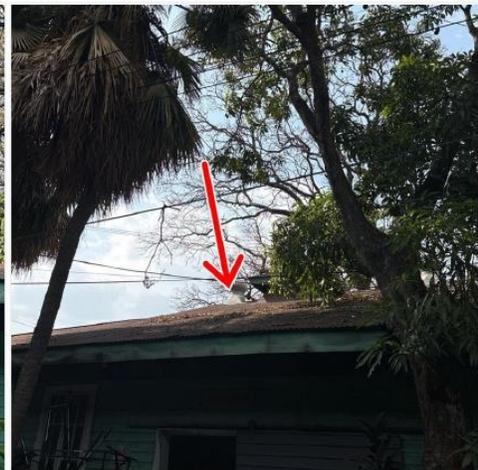
T14 Sustitución
Tarea

Creado por:	Rafael A. Lazo, León Sol Arquitectos Consultores
Asignatario:	-
Tema:	Sustitución
Descripción:	Lámina de techo deteriorada. Se recomienda sustituir

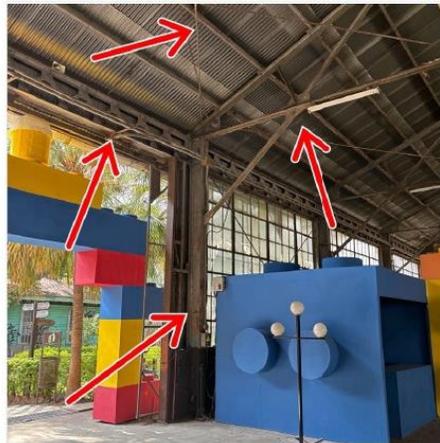
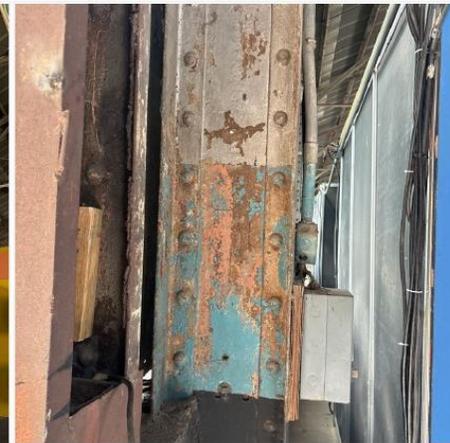
T15 Sustitución
Tarea

Creado por:	Rafael A. Lazo, León Sol Arquitectos Consultores
Asignatario:	-
Tema:	Sustitución
Descripción:	Estructura metálica principal deteriorada: presenta alto grado de oxidación. Se recomienda reemplazar por elementos de igual dimensiones y formato para conservar los detalles; en su defecto, restaurar y/o reforzar la estructura existente.

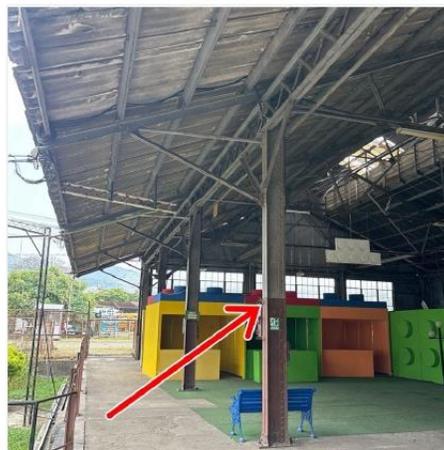
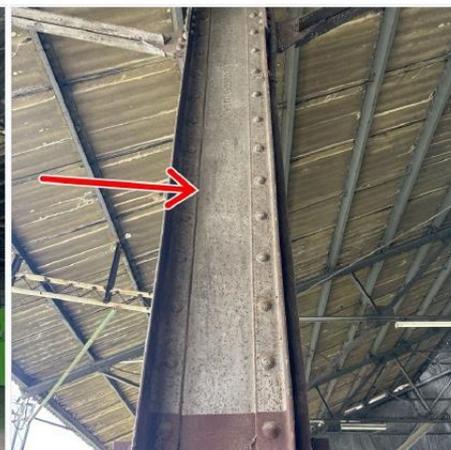
T16 Restauración
Tarea

Creado por:	Rafael A. Lazo, León Sol Arquitectos Consultores
Asignatario:	-
Tema:	Restauración
Descripción:	Estructura metálica principal deteriorada. Se recomienda reemplazar con elementos de iguales dimensiones y formato; en su defecto, restaurar o reforzar los elementos existentes.

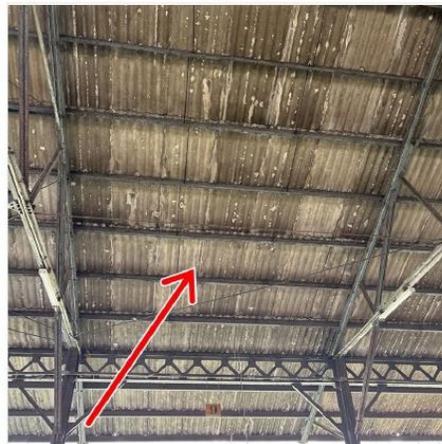
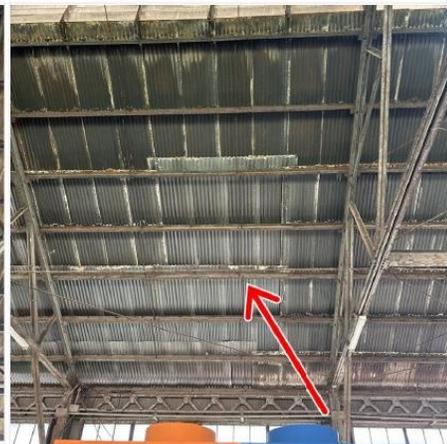
T17 Sustitución
Tarea

Creado por:	Rafael A. Lazo, León Sol Arquitectos Consultores
Asignatario:	-
Tema:	Sustitución
Descripción:	Existen distintos tipos de lámina para techo, todos ya agotando su vida útil. Se recomienda sustituir por láminas de aluminio nuevas.

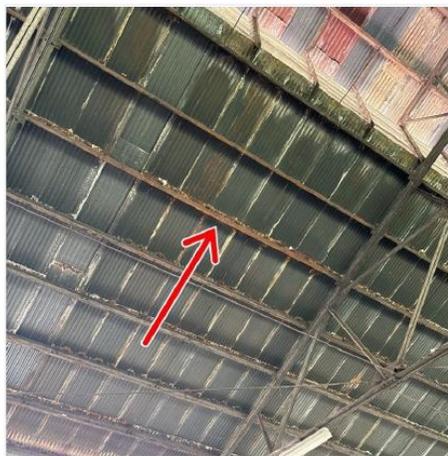
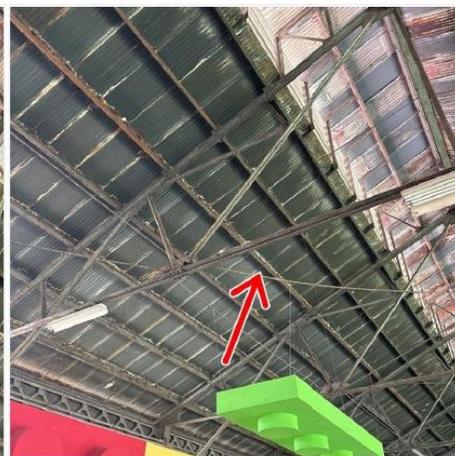
T18 Sustitución
Tarea

Creado por:	Rafael A. Lazo, León Sol Arquitectos Consultores
Asignatario:	-
Tema:	Sustitución
Descripción:	Estructura de techo deteriorada. Se recomienda sustituir por elementos metálicos nuevos o en su defecto, restaurar los elementos existentes.

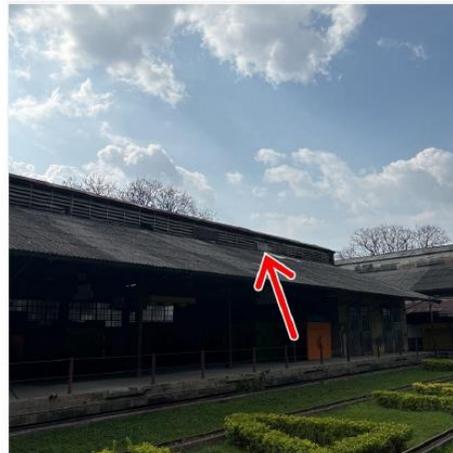
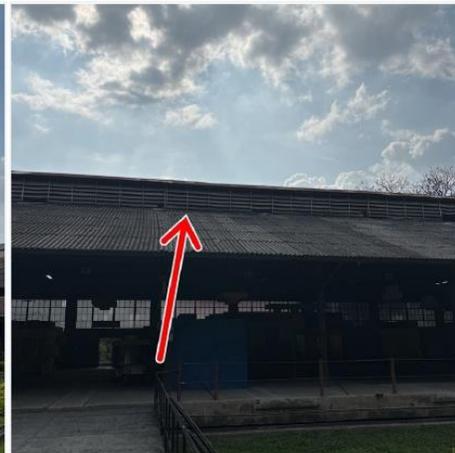
T19 Reparación
Tarea

Creado por:	Rafael A. Lazo, León Sol Arquitectos Consultores
Asignatario:	-
Tema:	Reparación
Descripción:	Tragaluces deteriorados. Se recomienda reparar toda la estructura respetando las dimensiones y formato de los elementos existentes.

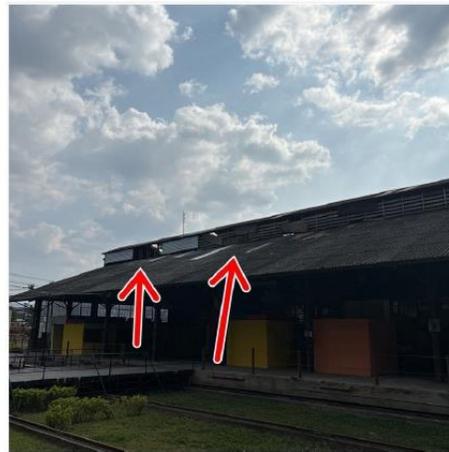
T20 Restauración
Tarea

Creado por:	Rafael A. Lazo, León Sol Arquitectos Consultores
Asignatario:	-
Tema:	Restauración
Descripción:	Tragaluces deteriorados. Se recomienda reparar la estructura, respetando dimensiones y formato de los elementos existentes.

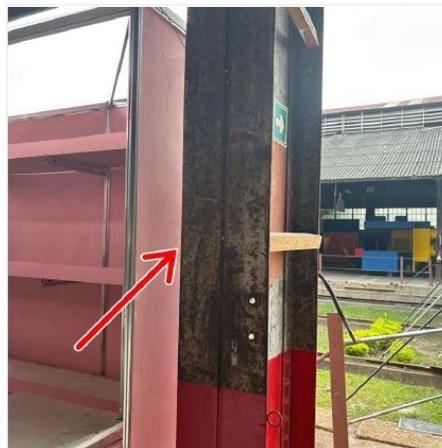
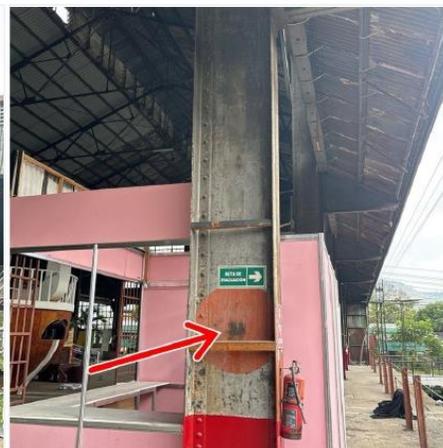
T22 Restauración
Tarea

Creado por:	Rafael A. Lazo, León Sol Arquitectos Consultores
Asignatario:	-
Tema:	Restauración
Descripción:	Estructura metálica principal deteriorada y con alto grado de óxido. Se recomienda restaurar los elementos y/o reforzar.
