Anexo II. Estudio de Patrimonio Zona de Impacto OUI-SS500.

PROYECTO “OPERACIÓN URBANA INTEGRAL DE SAN SALVADOR 500

Consultora: León Sol Arquitectos Consultores

Fecha y lugar de entrega: San Salvador, 26 de abril de 2024

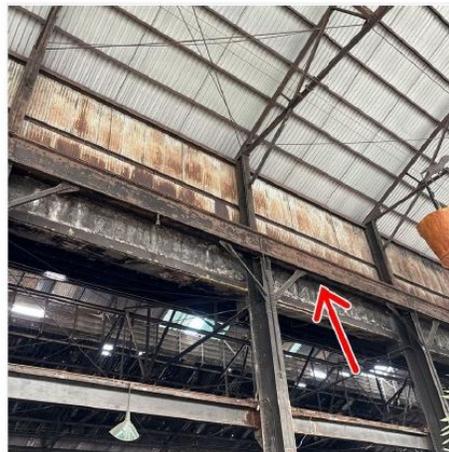
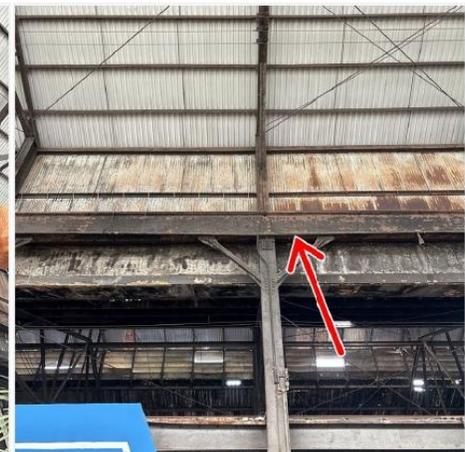
T23 Restauración
Tarea

Creado por:	Rafael A. Lazo, León Sol Arquitectos Consultores
Asignatario:	-
Tema:	Restauración
Descripción:	Vigas entre marcos (estructura principal) para circulación de grúa con presencia de óxido. Se recomienda restaurar y/o reforzar estos elementos.

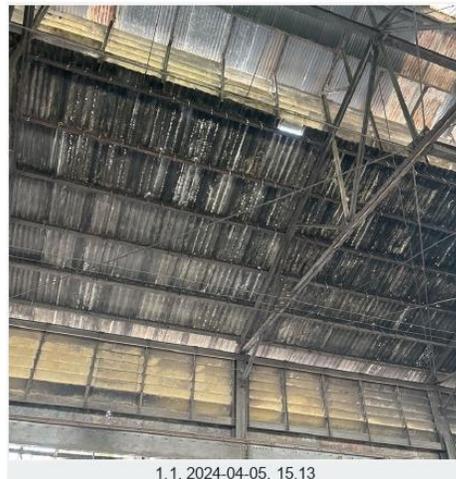
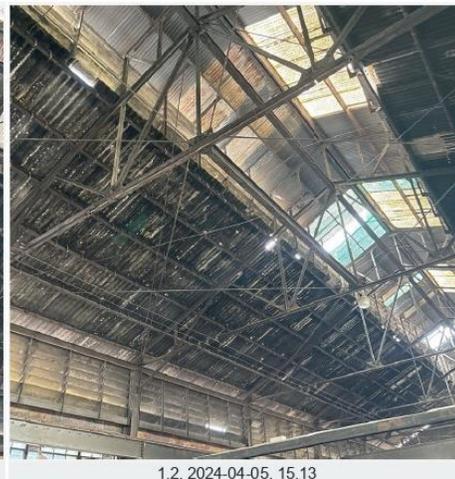
T24 Sustitución
Tarea

Creado por:	Rafael A. Lazo, León Sol Arquitectos Consultores
Asignatario:	-
Tema:	Sustitución
Descripción:	Láminas de techo deterioradas. Se recomienda reemplazar por láminas de aluminio nuevas.

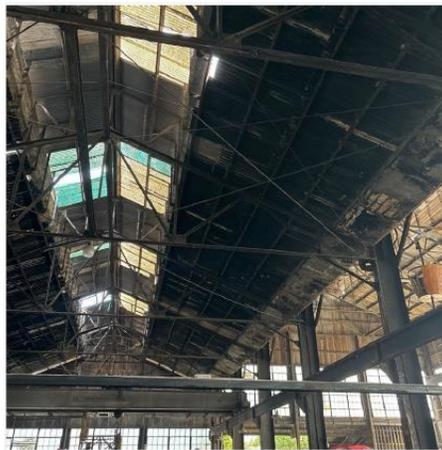
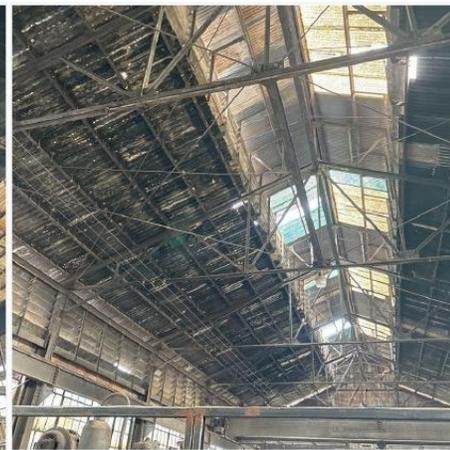
T25 Restauración
Tarea

Creado por:	Rafael A. Lazo, León Sol Arquitectos Consultores
Asignatario:	-
Tema:	Restauración
Descripción:	Estructura de techo (a base de armaduras) deteriorada. Se recomienda reemplazar los elementos por nuevos de iguales dimensiones y formatos; en su defecto, restaurar los elementos existentes y reforzar.

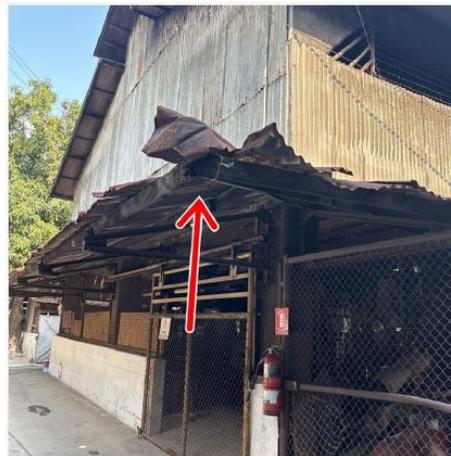
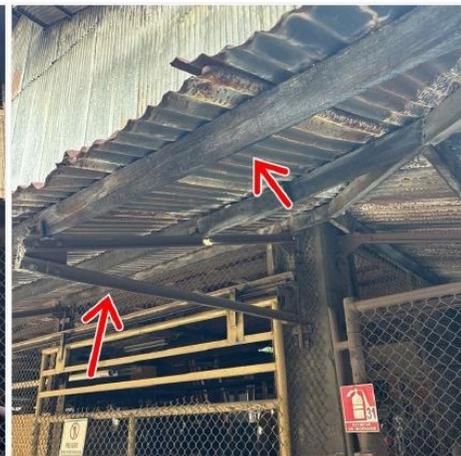
T26 Sustitución
Tarea

Creado por:	Rafael A. Lazo, León Sol Arquitectos Consultores
Asignatario:	-
Tema:	Sustitución
Descripción:	Estructura y láminas de techo deterioradas. Se recomienda sustituir el sistema completo por estructura completamente metálica y láminas de aluminio.

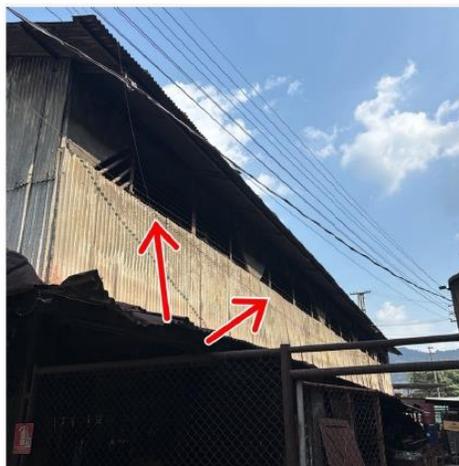
T27 Sustitución
Tarea

Creado por:	Rafael A. Lazo, León Sol Arquitectos Consultores
Asignatario:	-
Tema:	Sustitución
Descripción:	Cerramiento con alambre. Se recomienda desinstalar el alambre y colocar cerramiento con láminas de aluminio nuevas.

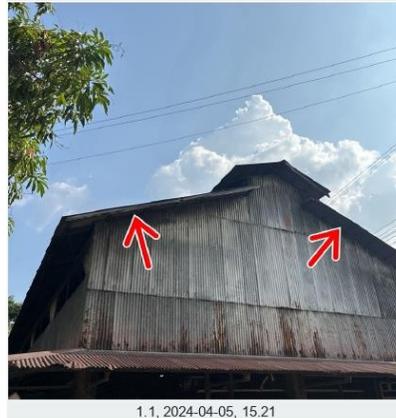
T28 Sustitución
Tarea

Creado por:	Rafael A. Lazo, León Sol Arquitectos Consultores
Asignatario:	-
Tema:	Sustitución
Descripción:	Estructura de madera para techo deteriorada. Se recomienda sustituir por elementos metálicos.

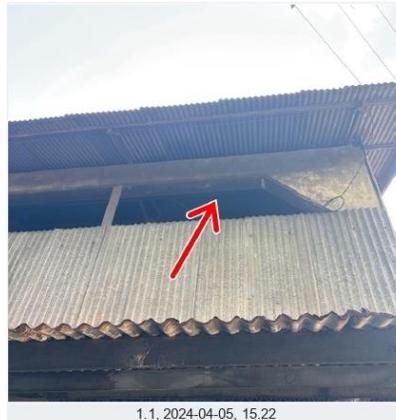
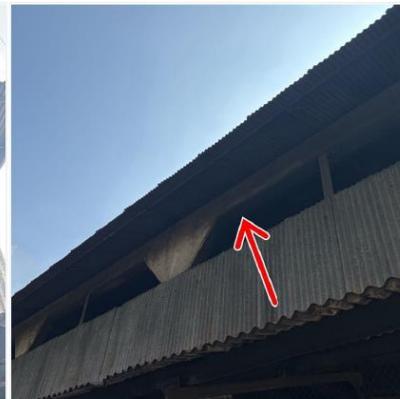
T29 Restauración
Tarea

Creado por:	Rafael A. Lazo, León Sol Arquitectos Consultores
Asignatario:	-
Tema:	Restauración
Descripción:	Estructura principal deteriorada. Se recomienda restaurar y/o reforzar.

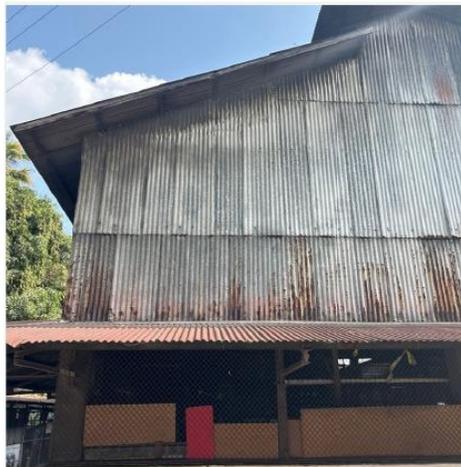
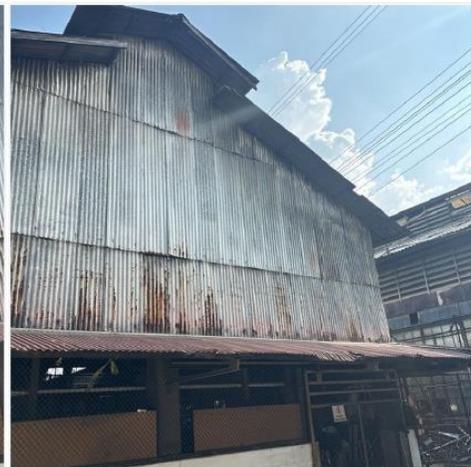
T30 Sustitución
Tarea

Creado por:	Rafael A. Lazo, León Sol Arquitectos Consultores
Asignatario:	-
Tema:	Sustitución
Descripción:	Forro de lámina acanalada. Se recomienda reemplazar por láminas de aluminio nuevas.

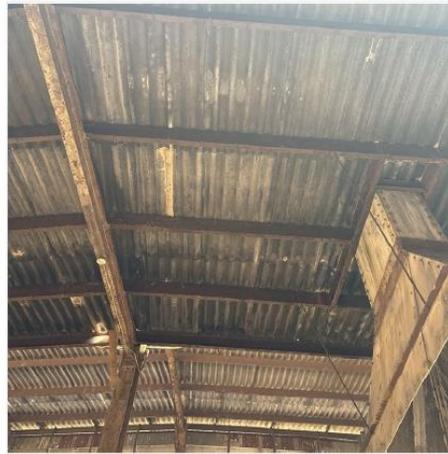
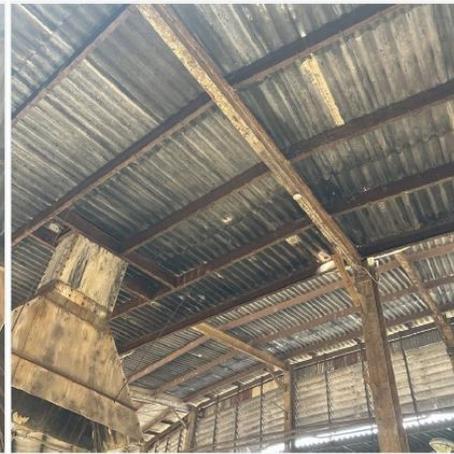
T31 Restauración
Tarea

Creado por:	Rafael A. Lazo, León Sol Arquitectos Consultores
Asignatario:	-
Tema:	Restauración
Descripción:	Estructura metálica principal y de techo deteriorada. Se recomienda sustituir elementos o en su defecto, restaurar los elementos existentes y/o reforzar.

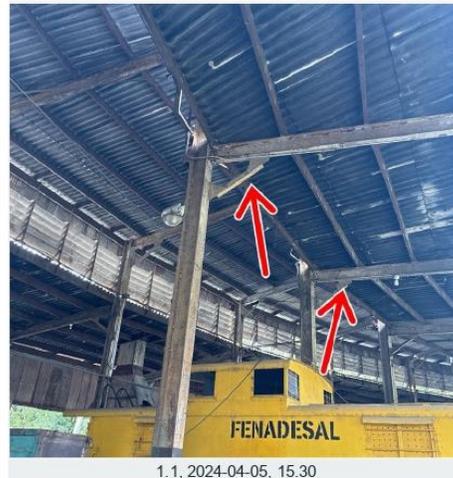
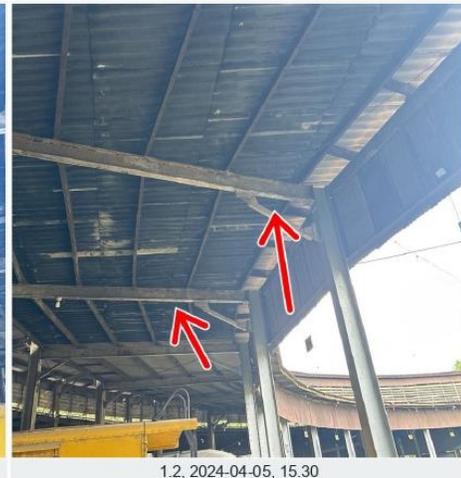
T32 Restauración
Tarea

Creado por:	Rafael A. Lazo, León Sol Arquitectos Consultores
Asignatario:	-
Tema:	Restauración
Descripción:	Estructura de techo deteriorada con presencia de óxido. Se recomienda sustituir elementos o en su defecto, restaurar y/o reforzar los elementos existentes.

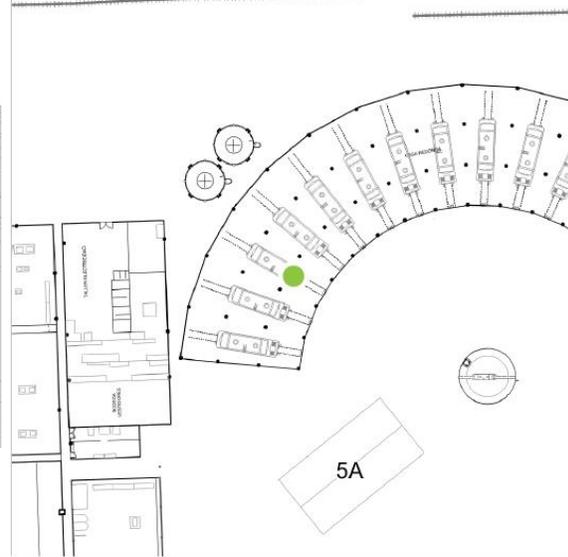
T33 Reparación
Tarea

Creado por:	Rafael A. Lazo, León Sol Arquitectos Consultores
Asignatario:	-
Tema:	Reparación
Descripción:	Tragaluz y láminas de techo deterioradas. Se recomienda reparar estructura y reemplazar elementos de iguales dimensiones y formato que los existentes.

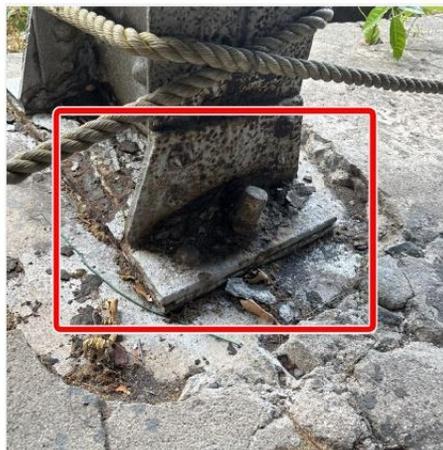
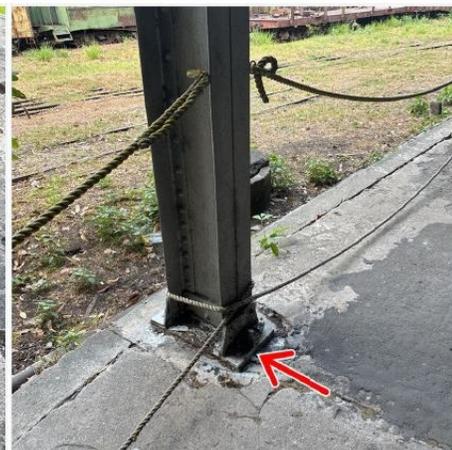
Creado por:	Rafael A. Lazo, León Sol Arquitectos Consultores
Asignatario:	-
Tema:	Reparación
Descripción:	Pernos de anclaje para conexión entre cimentación y base de columnas, deteriorado. Se recomienda restaurar las uniones entre elementos.

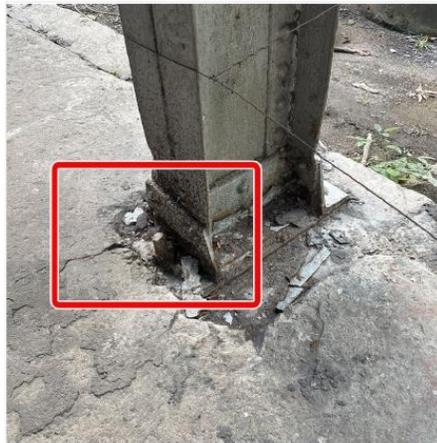
Creado por:	Rafael A. Lazo, León Sol Arquitectos Consultores
Asignatario:	-
Tema:	Reparación
Descripción:	Pernos de anclaje para conexión entre cimentación y base de columnas, deteriorado. Se recomienda restaurar las uniones entre elementos.

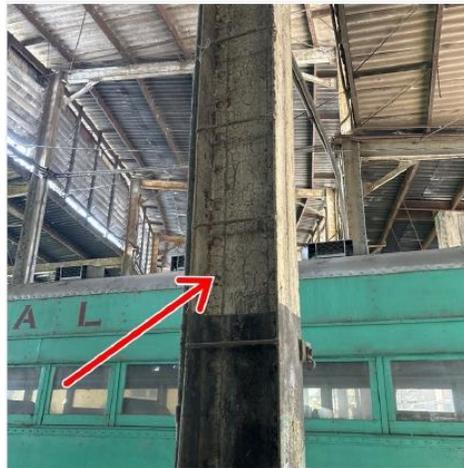
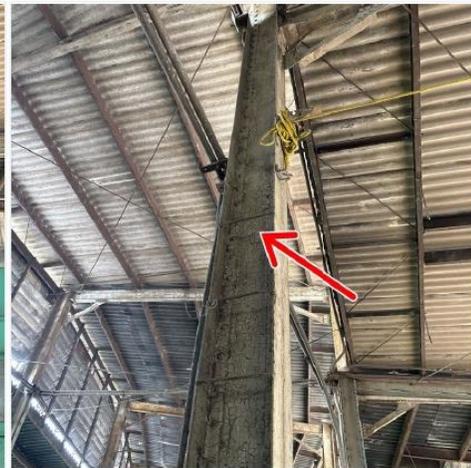
Creado por:	Rafael A. Lazo, León Sol Arquitectos Consultores
Asignatario:	-
Tema:	Reparación
Descripción:	Estructura principal metálica deteriorada. Se recomienda sustituir elementos o en su defecto, restaurar y reforzar los existentes.

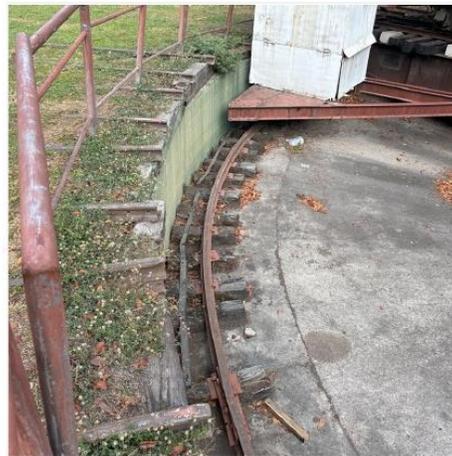
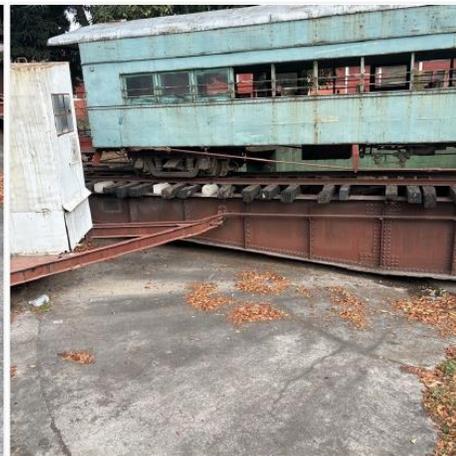
Creado por:	Rafael A. Lazo, León Sol Arquitectos Consultores
Asignatario:	-
Tema:	Restauración
Descripción:	Restauración de elementos.

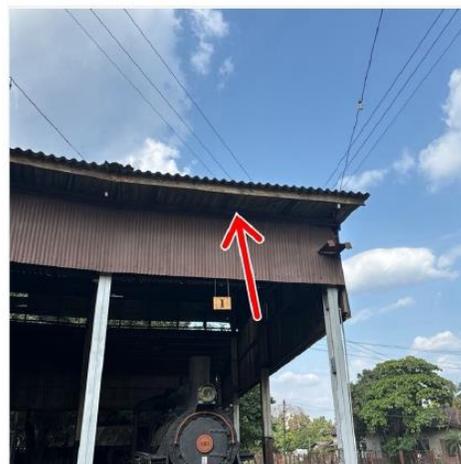
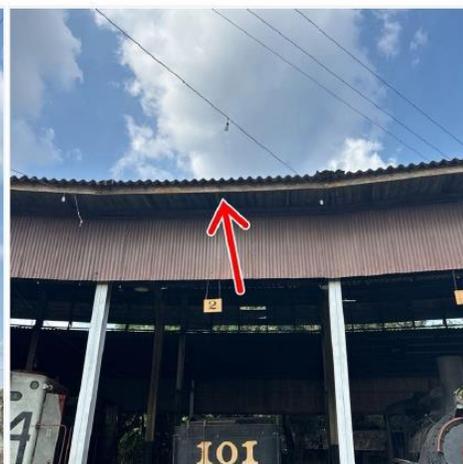
Creado por:	Rafael A. Lazo, León Sol Arquitectos Consultores
Asignatario:	-
Tema:	Sustitución
Descripción:	Estructura de techo. Se recomienda sustituir los elementos existentes por nuevos de igual dimensión y formato para preservar los detalles.

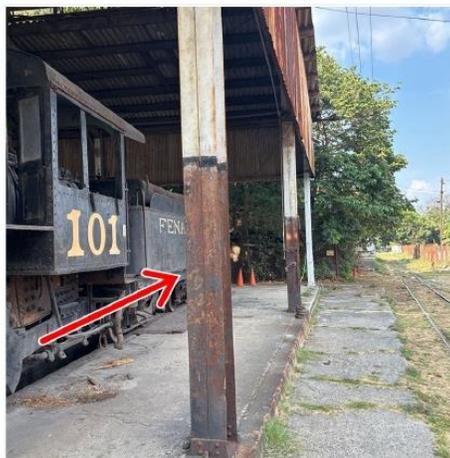
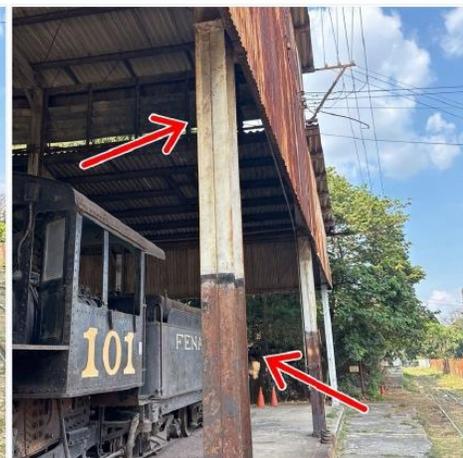
Creado por:	Rafael A. Lazo, León Sol Arquitectos Consultores
Asignatario:	-
Tema:	Restauración
Descripción:	Columnas metálicas deterioradas con presencia de óxido. Se recomienda reemplazar por elementos nuevos de iguales dimensiones y formatos para preservar los detalles; en su defecto, restaurar y reforzar.

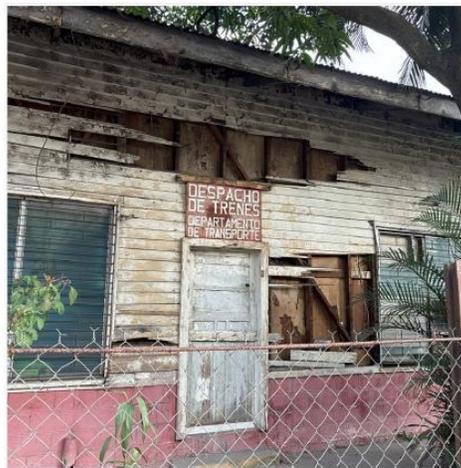
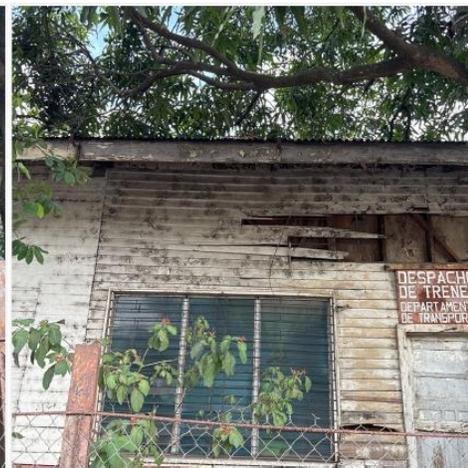
Creado por:	Rafael A. Lazo, León Sol Arquitectos Consultores
Asignatario:	-
Tema:	Sustitución
Descripción:	Estructura principal, estructura de techo y fachada deterioradas. Se recomienda reemplazar elementos existentes por nuevos de iguales dimensiones y formatos.

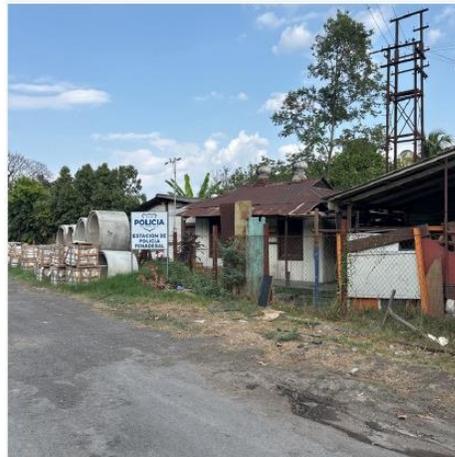
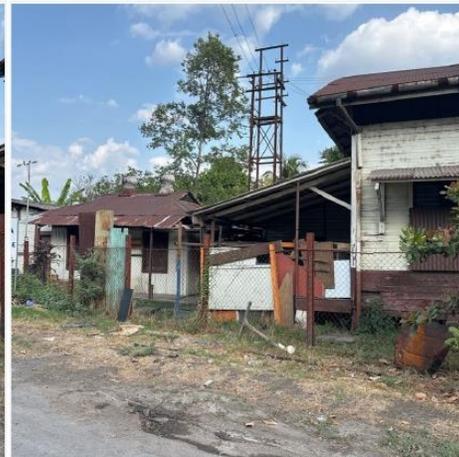
Creado por:	Rafael A. Lazo, León Sol Arquitectos Consultores
Asignatario:	-
Tema:	Reparación
Descripción:	Estructura principal, estructura de techo y fachada deterioradas. Se recomienda reparación y sustitución de los elementos existentes por nuevos de iguales dimensiones y formatos.

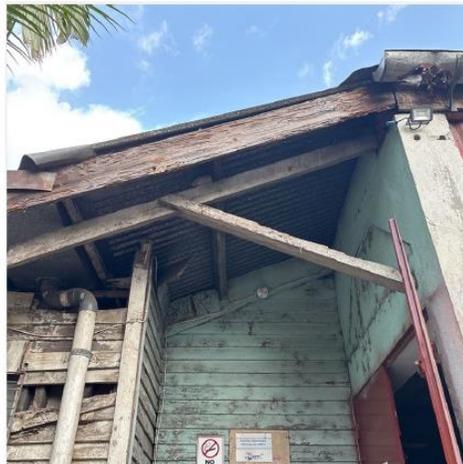
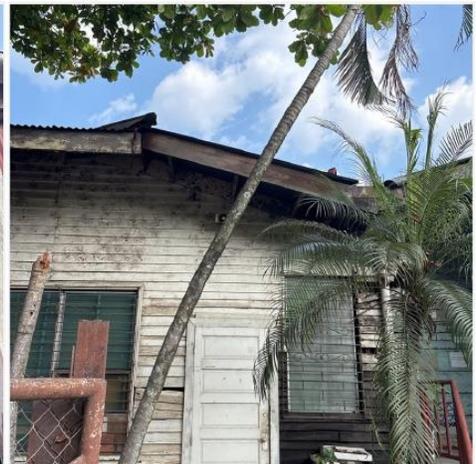
Creado por:	Rafael A. Lazo, León Sol Arquitectos Consultores
Asignatario:	-
Tema:	Sustitución
Descripción:	Vigas de madera deterioradas. Se recomienda reemplazar por elementos metálicos.

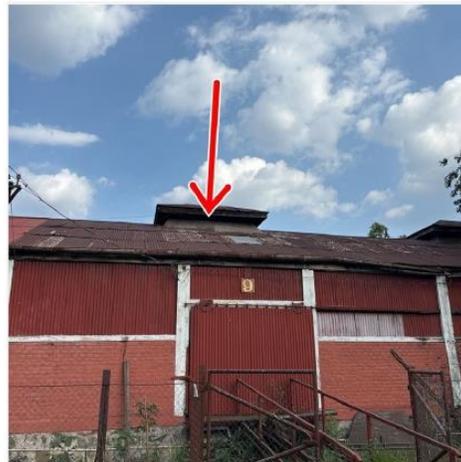
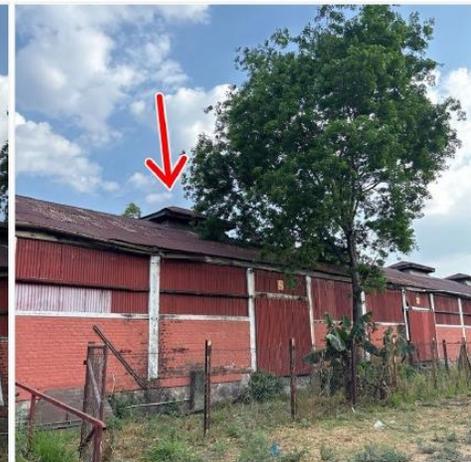
Creado por:	Rafael A. Lazo, León Sol Arquitectos Consultores
Asignatario:	-
Tema:	Sustitución
Descripción:	Lámina de techo deteriorada. Se recomienda reemplazar por láminas nuevas de aluminio.

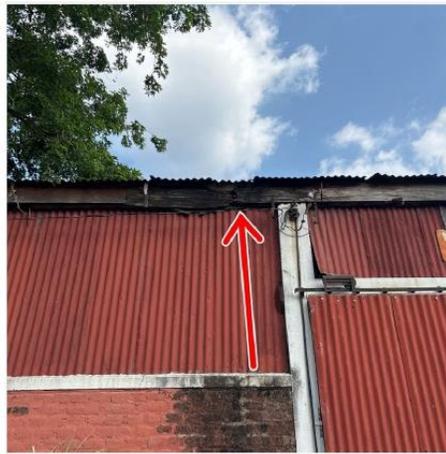
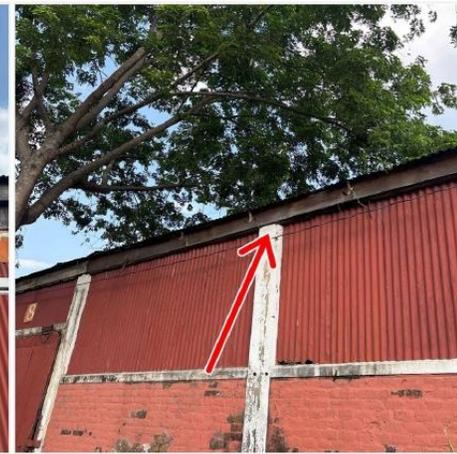
Creado por:	Rafael A. Lazo, León Sol Arquitectos Consultores
Asignatario:	-
Tema:	Sustitución
Descripción:	Viga de madera deteriorada. Se recomienda reemplazar por elementos metálicos.

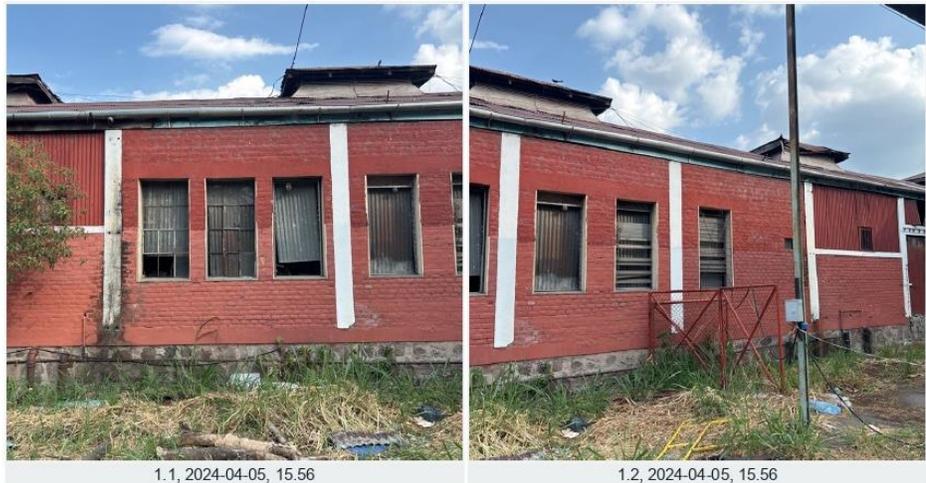
Creado por:	Rafael A. Lazo, León Sol Arquitectos Consultores
Asignatario:	-
Tema:	Restauración
Descripción:	Ventanas deterioradas. Se recomienda restaurar los elementos.

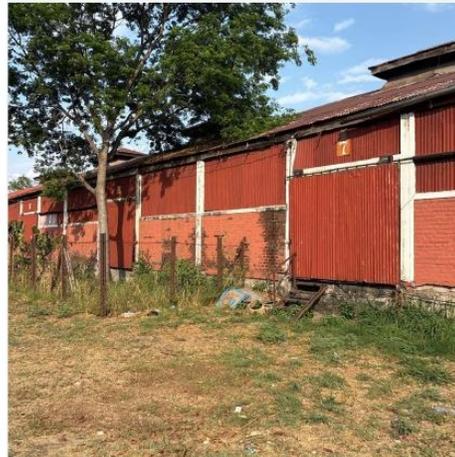
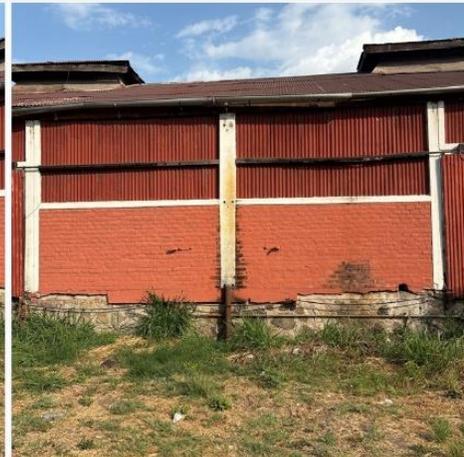
Creado por:	Rafael A. Lazo, León Sol Arquitectos Consultores
Asignatario:	-
Tema:	Restauración
Descripción:	Sistema de paredes de ladrillo, soleras y nervios. Se recomienda una evaluación estructural general para determinar su condición.

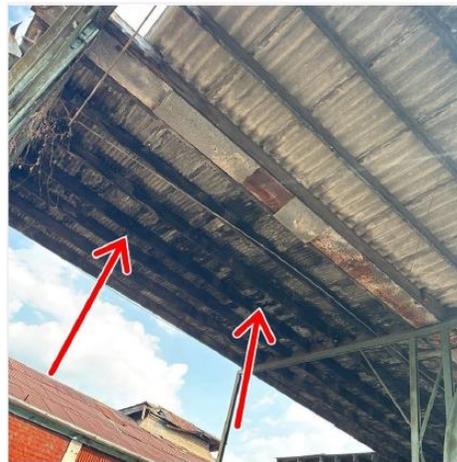
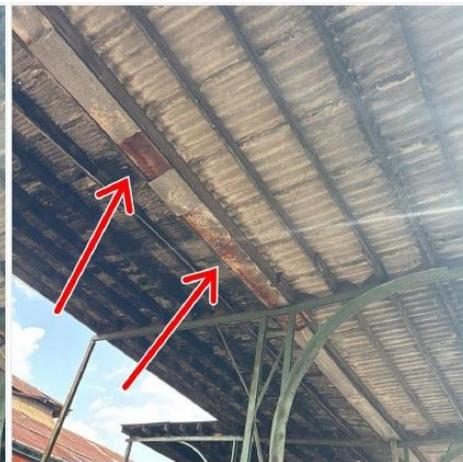
Creado por:	Rafael A. Lazo, León Sol Arquitectos Consultores
Asignatario:	-
Tema:	Sustitución
Descripción:	Vigas de techo de madera, lámina de techo, canal ALL deteriorados. Se recomienda reemplazar los elementos existentes por elementos metálicos nuevos.

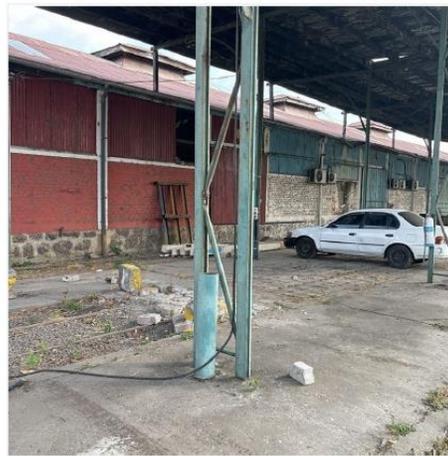
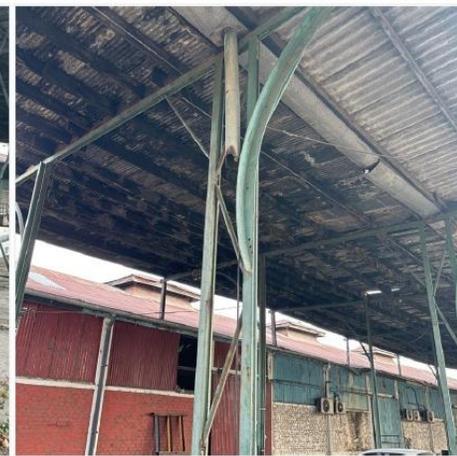
Creado por:	Rafael A. Lazo, León Sol Arquitectos Consultores
Asignatario:	-
Tema:	Restauración
Descripción:	Estructura metálica principal a base de rieles. Se recomienda limpieza y restauración de elementos existentes.

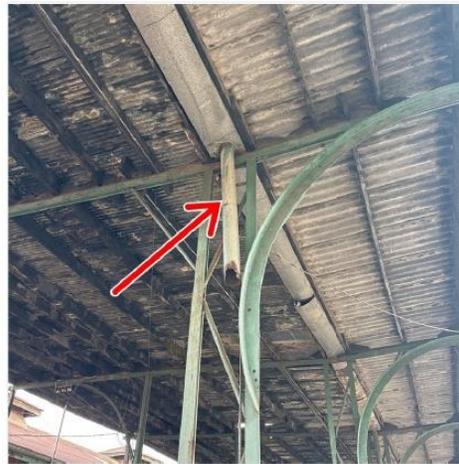
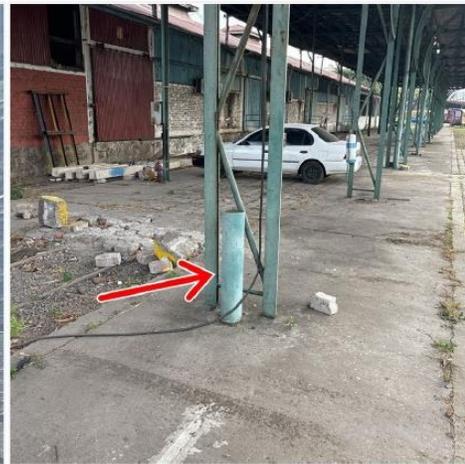
Creado por:	Rafael A. Lazo, León Sol Arquitectos Consultores
Asignatario:	-
Tema:	Reparación
Descripción:	BALL deteriorada. Se recomienda reemplazar los elementos existentes y reconstruirla.

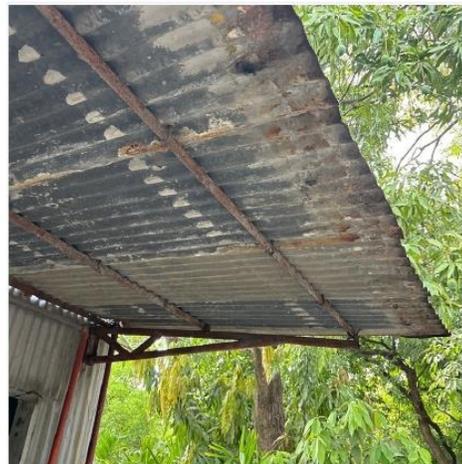
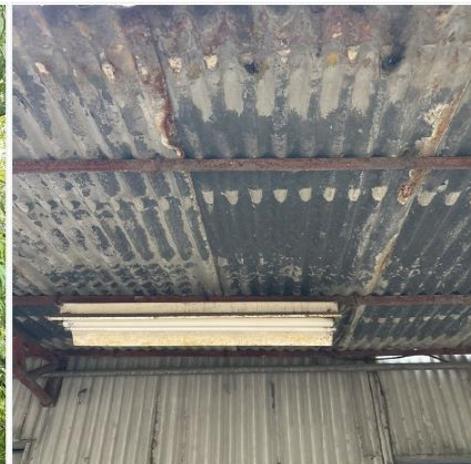
Creado por:	Rafael A. Lazo, León Sol Arquitectos Consultores
Asignatario:	-
Tema:	Sustitución
Descripción:	Estructura metálica de techo y lámina de techo deterioradas con presencia de óxido. Se recomienda reemplazar los elementos existentes por nuevos.

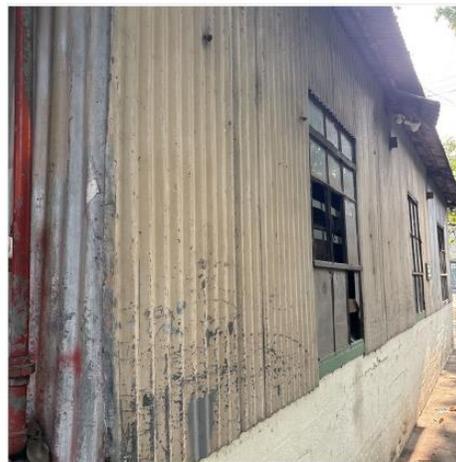
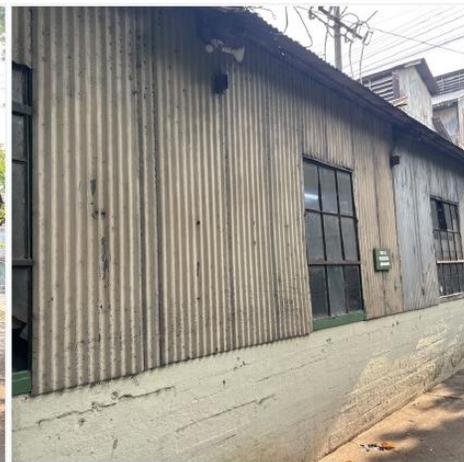
Creado por:	Rafael A. Lazo, León Sol Arquitectos Consultores
Asignatario:	-
Tema:	Sustitución
Descripción:	Forro de lámina acanalada deteriorados. se recomienda reemplazar los elementos existentes por nuevos

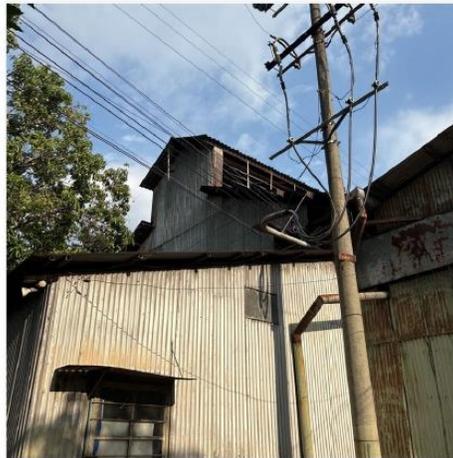
1.1, 2024-04-05, 16.15

Creado por:	Rafael A. Lazo, León Sol Arquitectos Consultores
Asignatario:	-
Tema:	Sustitución
Descripción:	Estructura metálica principal y estructura metálica de techo deterioradas. Se recomienda reemplazar los elementos existentes por nuevos.

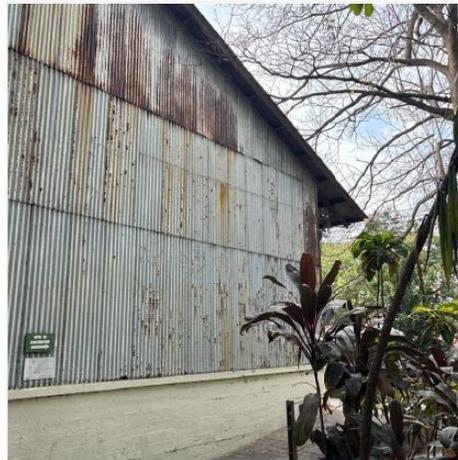
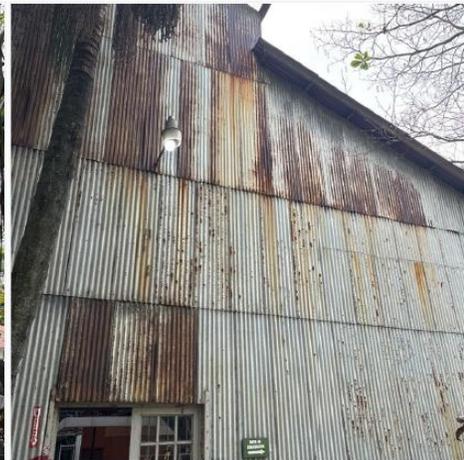
Creado por:	Rafael A. Lazo, León Sol Arquitectos Consultores
Asignatario:	-
Tema:	Sustitución
Descripción:	Forro perimetral con lámina acanalada. Se recomienda reemplazar por láminas de aluminio nuevas

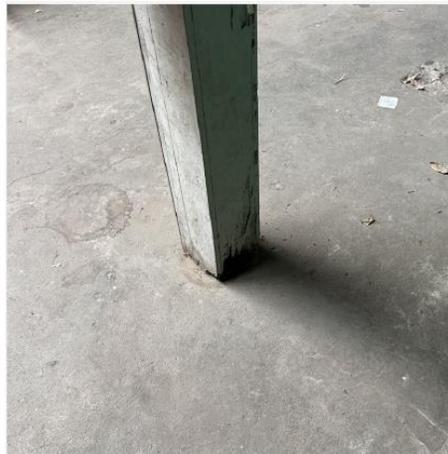
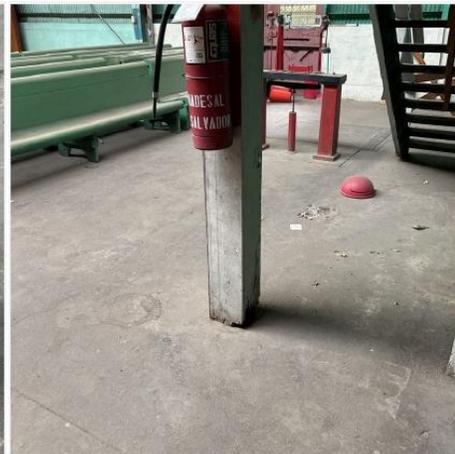
Creado por:	Rafael A. Lazo, León Sol Arquitectos Consultores
Asignatario:	-
Tema:	Restauración
Descripción:	Estructura de madera para mezzanine deteriorada. Se recomienda reemplazar por elementos metálicos o en su defecto, restaurar y reforzar los elementos existentes.

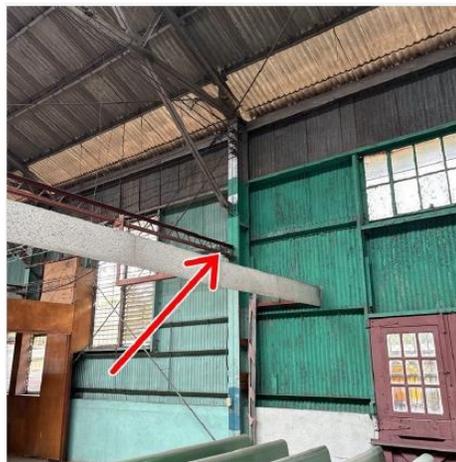
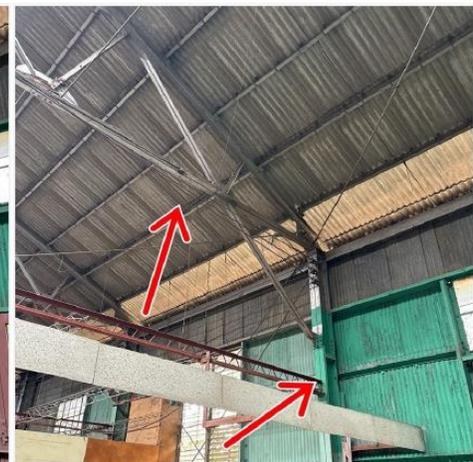
Creado por:	Rafael A. Lazo, León Sol Arquitectos Consultores
Asignatario:	-
Tema:	Restauración
Descripción:	Marcos metálicos (a base de armaduras) deteriorados. Se recomienda limpieza y restauración de elementos existentes y/o reforzamiento de estos.

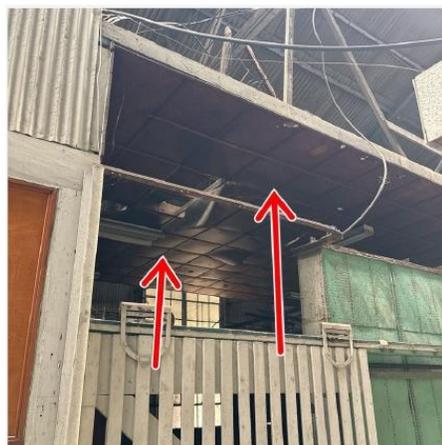
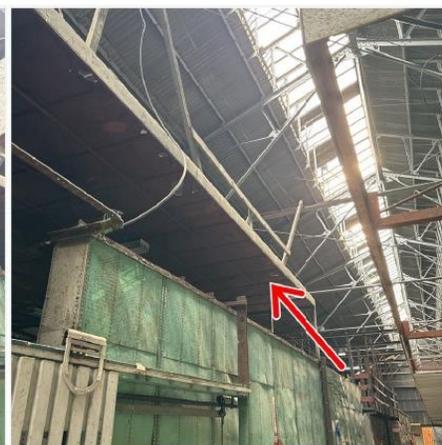
Creado por:	Rafael A. Lazo, León Sol Arquitectos Consultores
Asignatario:	-
Tema:	Sustitución
Descripción:	Estructura de madera existente. Se recomienda sustituir por otro tipo de elemento o en su defecto, restaurar los elementos existentes.

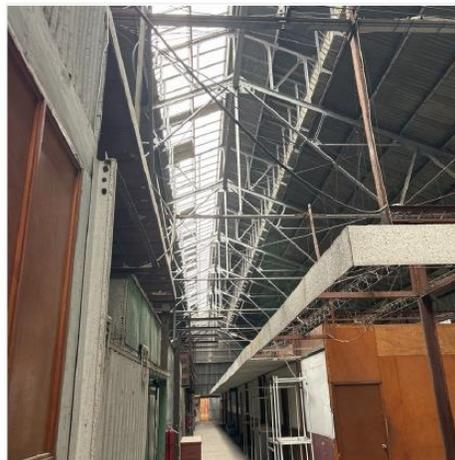
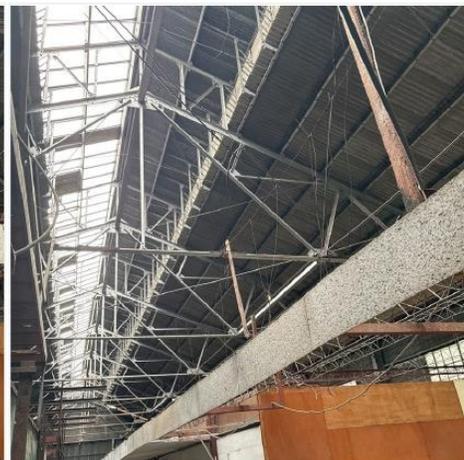
Creado por:	Rafael A. Lazo, León Sol Arquitectos Consultores
Asignatario:	-
Tema:	Restauración
Descripción:	Estructura metálica principal. Se recomienda limpieza y restauración de elementos existentes y/o reforzamiento de los mismos.

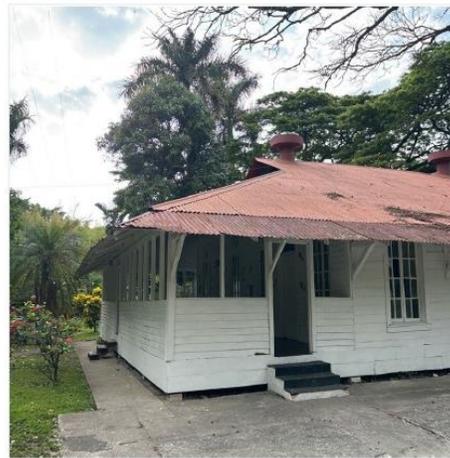
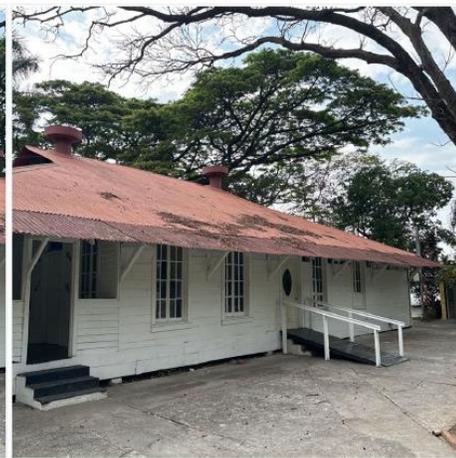
T58 Sustitución
Tarea

Creado por:	Rafael A. Lazo, León Sol Arquitectos Consultores
Asignatario:	-
Tema:	Sustitución
Descripción:	Lámina de techo de integradas. Se recomienda reemplazar por láminas de aluminio nuevas.

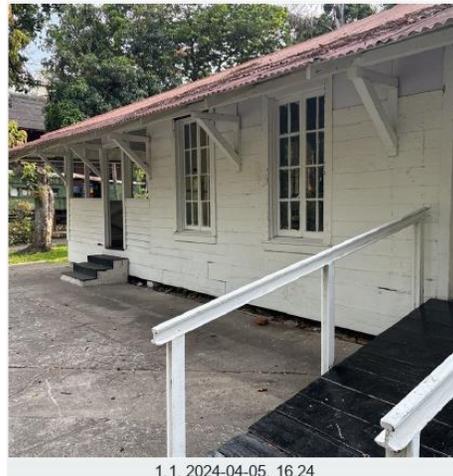
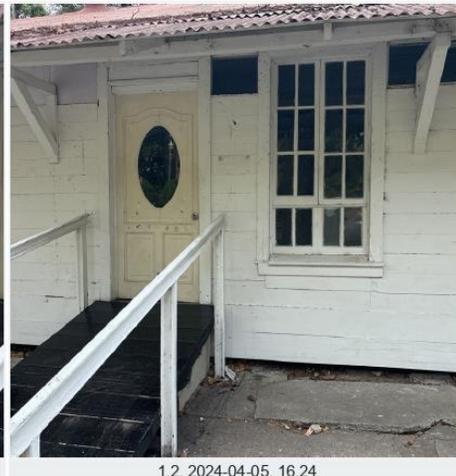
T59 Restauración
Tarea

Creado por:	Rafael A. Lazo, León Sol Arquitectos Consultores
Asignatario:	-
Tema:	Restauración
Descripción:	Fachada de madera. Se recomienda restaurar o en su defecto, reemplazar piezas por otras nuevas de iguales dimensiones y formato para preservar los detalles.

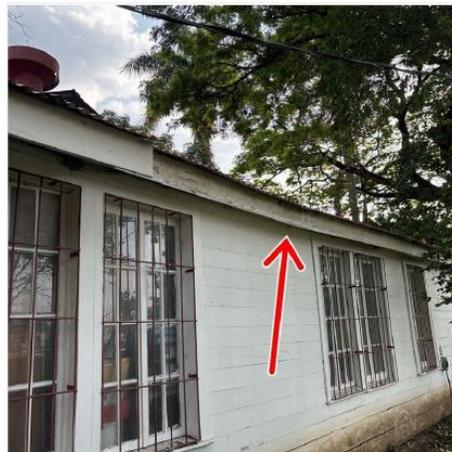
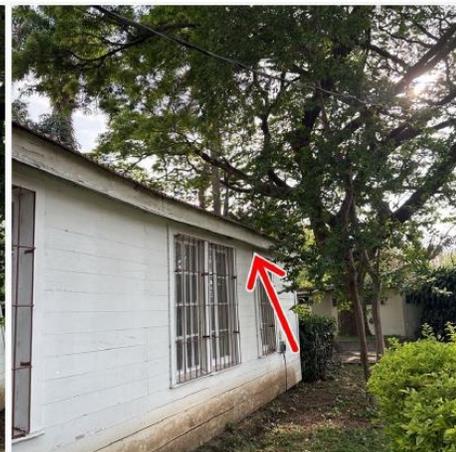
T60 Sustitución
Tarea

Creado por:	Rafael A. Lazo, León Sol Arquitectos Consultores
Asignatario:	-
Tema:	Sustitución
Descripción:	Viga de madera para techo. Se recomienda reemplazar por elemento metálicos o en su defecto, restaurar lo existente y reforzar.

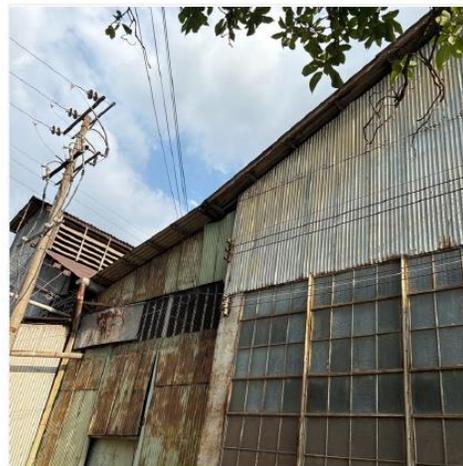
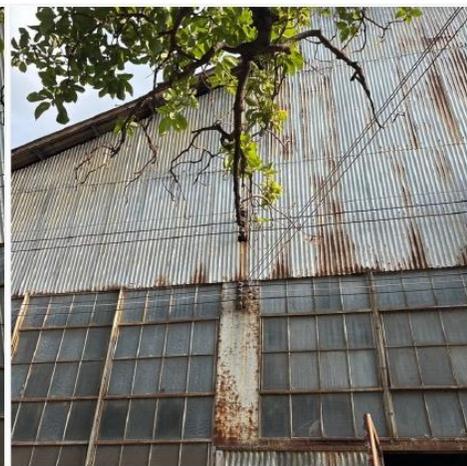
T61 Sustitución
Tarea

Creado por:	Rafael A. Lazo, León Sol Arquitectos Consultores
Asignatario:	-
Tema:	Sustitución
Descripción:	Estructura de techo, forro lateral de lámina y láminas de techo deterioradas. Se recomienda reemplazar por elementos nuevos.

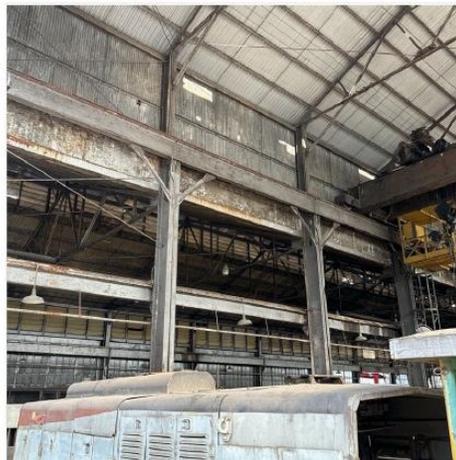
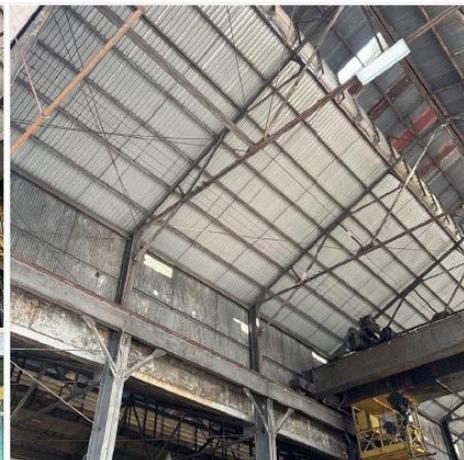
T62 Restauración
Tarea

Creado por:	Rafael A. Lazo, León Sol Arquitectos Consultores
Asignatario:	-
Tema:	Restauración
Descripción:	Estructura metálica principal, estructura de techo y vigas para grúa deterioradas. Se recomienda restaurar los elementos existentes y reforzar de ser necesario.

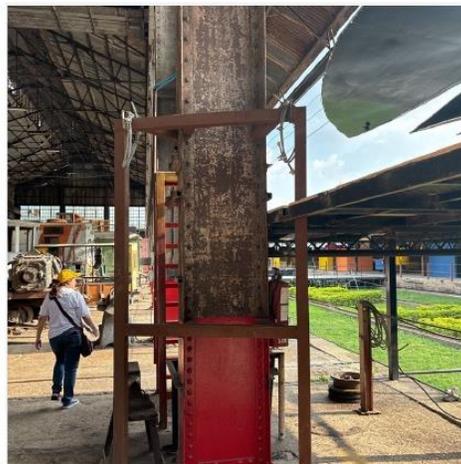
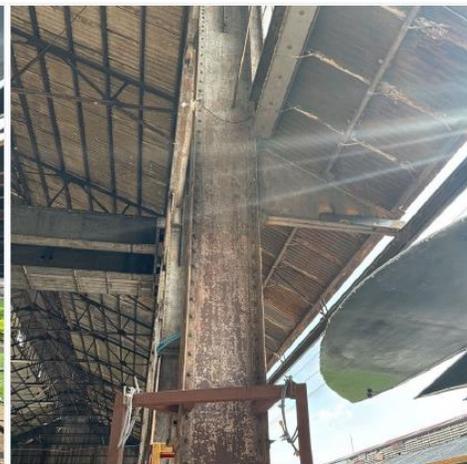
T63 Restauración Tarea

Creado por:	Rafael A. Lazo, León Sol Arquitectos Consultores
Asignatario:	-
Tema:	Restauración
Descripción:	Estructura metálica principal deteriorada con presencia de óxido. Se recomienda restaurar y de ser necesario reforzar.

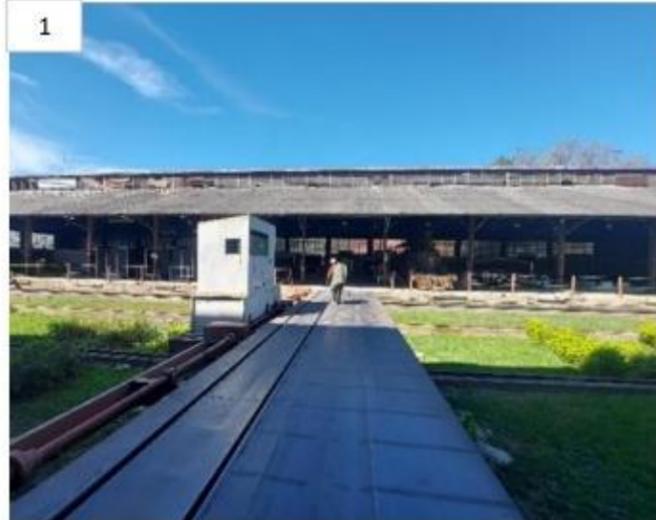
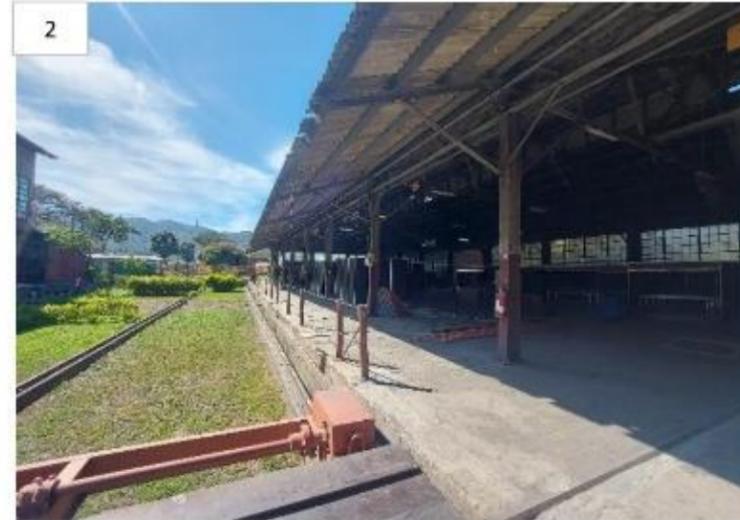
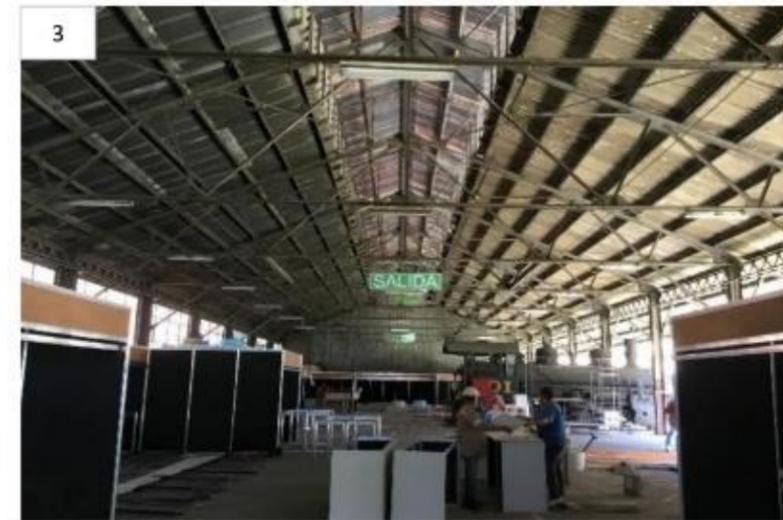
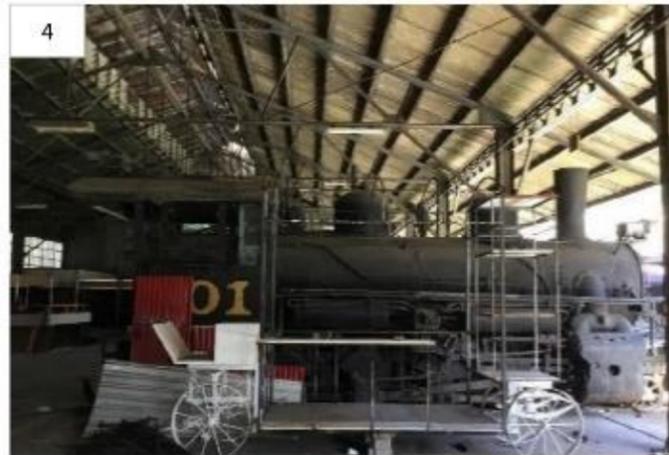
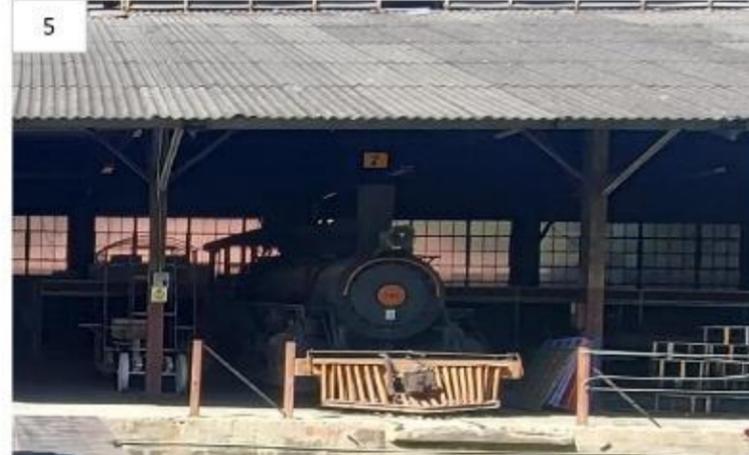
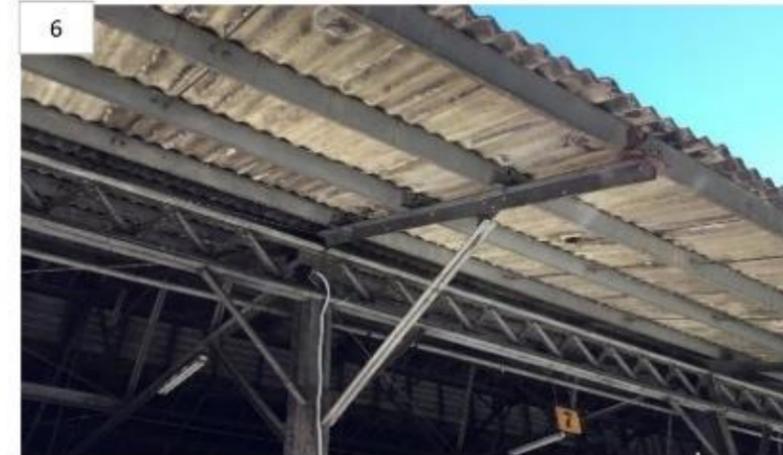
FENADESAL					
PATRIMONIO MATERIAL INMUEBLE					
IDENTIFICACIÓN:	PABELLÓN 2	SUPERFICIE (M ²): 1,600.00	USO ORIGINAL:	Carpintería y pintura	BI-01
			USO ACTUAL:	Carpintería y pintura	
MATERIALIDAD					
COMPONENTE	DESCRIPCIÓN	ESTADO DE CONSERVACIÓN	PATOLOGÍA	GRADO DE ALTERACIÓN	OBSERVACIONES/COMENTARIOS
ESTRUCTURA:	Columnas, vigas perfiles, vigas celosía y cerchas metálicas con claraboya central longitudinal, refuerzos de cerchas con tensores metálicos	Buen estado	Con corrosión superficial	Bajo	Se encuentra resguardada una locomotora
BASE / PISO:	Mampostería, contrapiso y piso de cemento	Regular estado	Grietas, desniveles, erosión	Medio	
TECHO:	Diferentes tipos de cubiertas: galvanizada, asbesto	Regular estado	Perforaciones, oxidación y deformaciones, material peligroso	Bajo	
PAREDES:	Sector inferior con pretilas de mampostería y otros con paredes de lamina galvanizada	Regular estado	Oxidación, y deformaciones en paredes de lamina, en cuanto a los pretilas estas ya fueron pintados como parte del mantenimiento	Bajo

PUERTAS, VENTANAS Y PORTONES	Ventanales de perfilera de hierro y vidrios	Buen estado con pocos faltantes	Con corrosión superficial	Bajo	
INSTALACIONES ELÉCTRICAS:	Ductos, interruptores, luminarias	Mal estado	Material en deteriorado u obsoleto, no apto para su funcionamiento	Medio	
INSTALACIONES HIDRÁULICAS:	Tubería de agua potable, canaletas y bajadas de aguas lluvias, desagües originales taponados, accesorios	Mal estado	Faltantes, deformaciones, oxidación y roturas	Bajo	
ESQUEMAS			FOTOGRAFÍAS
