Anexo II. Estudio de Patrimonio Zona de Impacto OUI-SS500.

PROYECTO “OPERACIÓN URBANA INTEGRAL DE SAN SALVADOR 500

Consultora: León Sol Arquitectos Consultores

Fecha y lugar de entrega: San Salvador, 26 de abril de 2024

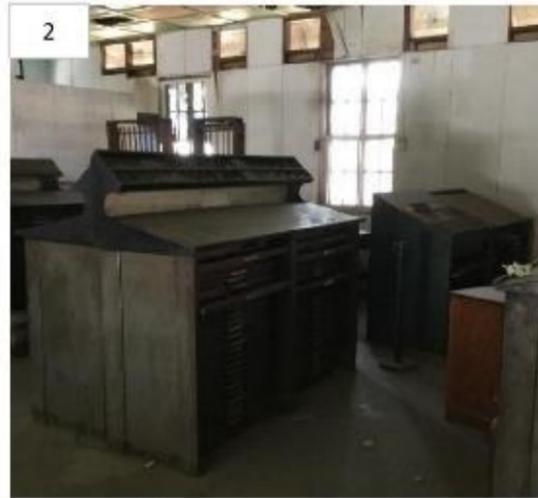
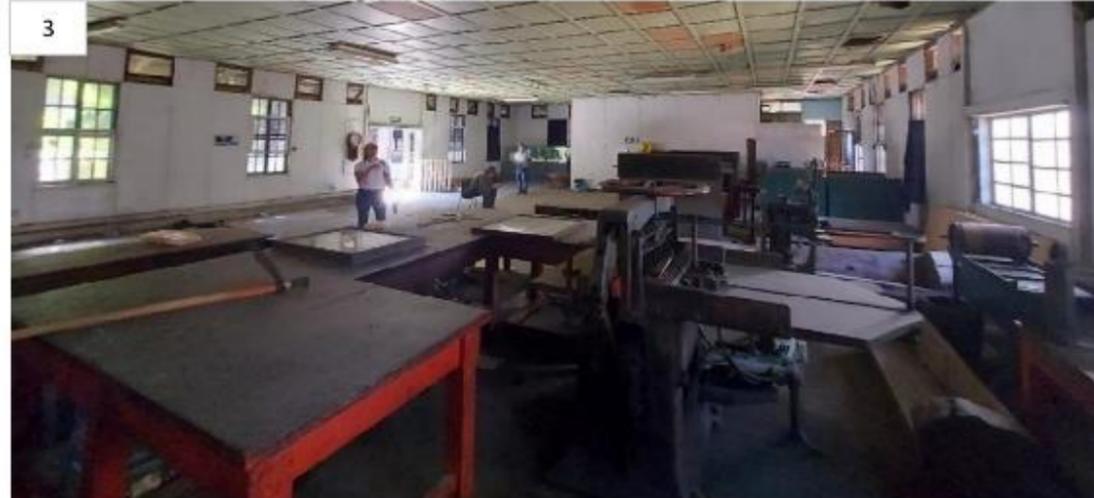
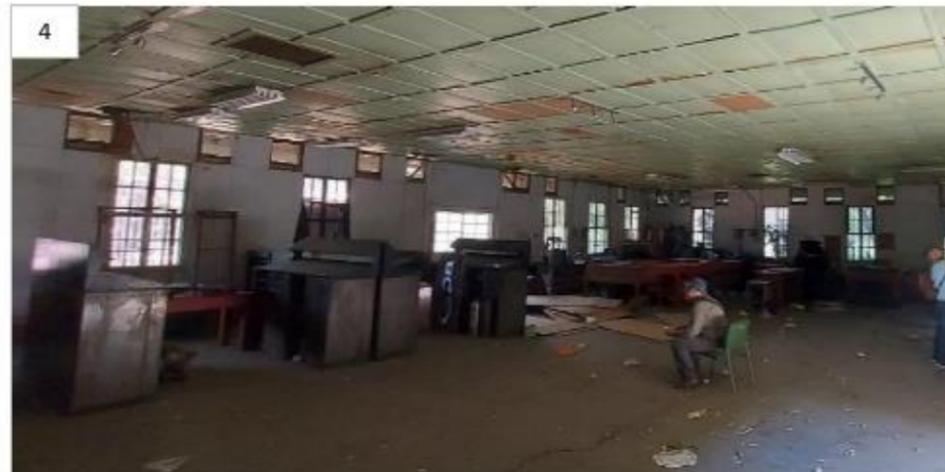
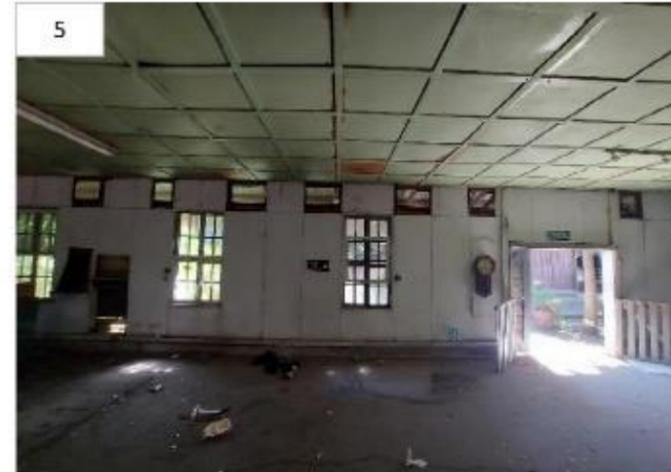
FENADESAL					
PATRIMONIO MATERIAL INMUEBLE					
IDENTIFICACIÓN:	IMPRESA - 1	SUPERFICIE (M ²): 252.00	USO ORIGINAL: USO ACTUAL:	Imprenta Imprenta	BI-02
MATERIALIDAD					
COMPONENTE	DESCRIPCIÓN	ESTADO DE CONSERVACIÓN	PATOLOGÍA	GRADO DE ALTERACIÓN	OBSERVACIONES/COMENTARIOS
ESTRUCTURA:	Estructura de techo a cuatro aguas y paredes con vigas de madera tipo "pan de bois"	Buen estado	Algunos deterioros por la humedad e insectos	Bajo	Se encuentra mobiliario que perteneció a la imprenta
BASE / PISO:	Mampostería, contrapiso y piso de cemento alisado	Regular estado	Grietas, desniveles, erosión	Medio	
TECHO:	Cubierta galvanizada ondulada al exterior, cielorraso de madera con bastidores y tableros planos al interior.	Regular estado	Perforaciones, oxidación y deformaciones	Medio	
PAREDES:	Por dentro revestimiento de madera terciada y fuera siding de madera	Buen estado	Las fachadas están pintadas por su mantenimiento	Bajo

PUERTAS, VENTANAS Y PORTONES	Madera con paños de vidrio repartido	Regular estado	Desniveles, deterioro por humedad e insectos	Medio	
INSTALACIONES ELÉCTRICAS:	Ductos, interruptores, luminarias	Regular estado	Desajustes y deterioros varios en instalación y materiales	Medio	
INSTALACIONES HIDRÁULICAS:	Tubería de agua potable, canaletas y bajadas de aguas lluvias, desagües originales taponados, accesorios	Regular estado	Faltantes, deformaciones, oxidación y roturas	Medio	
ESQUEMAS				FOTOGRAFÍAS

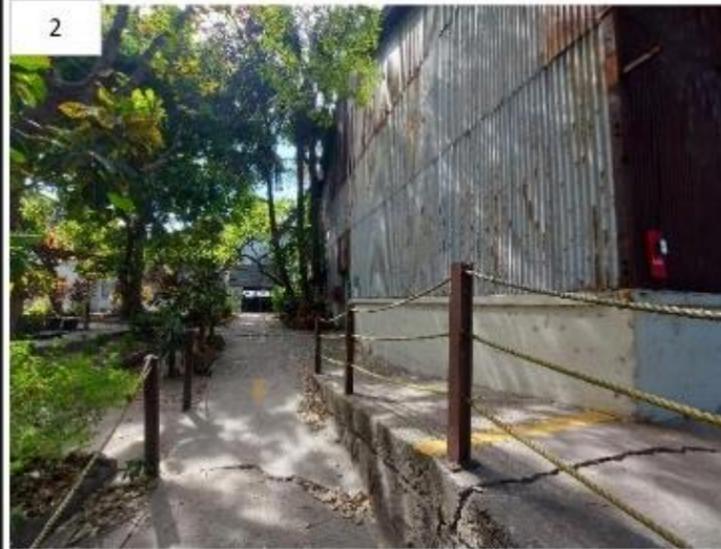
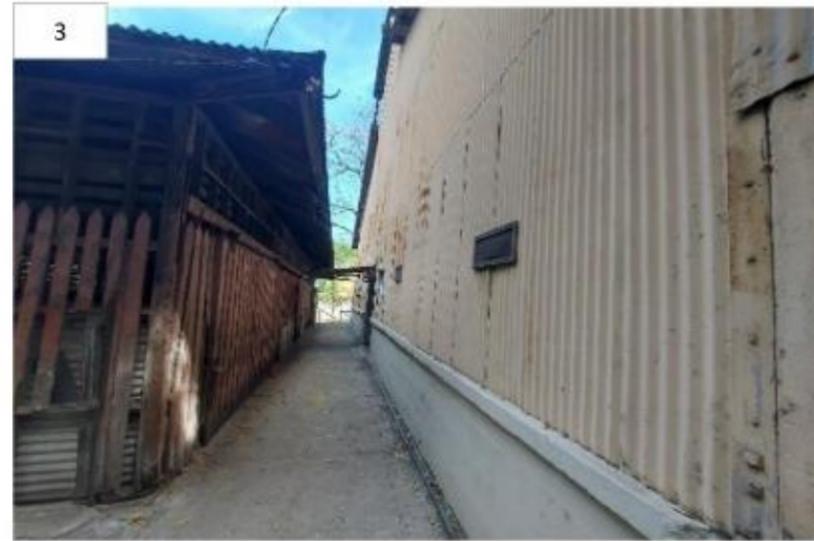
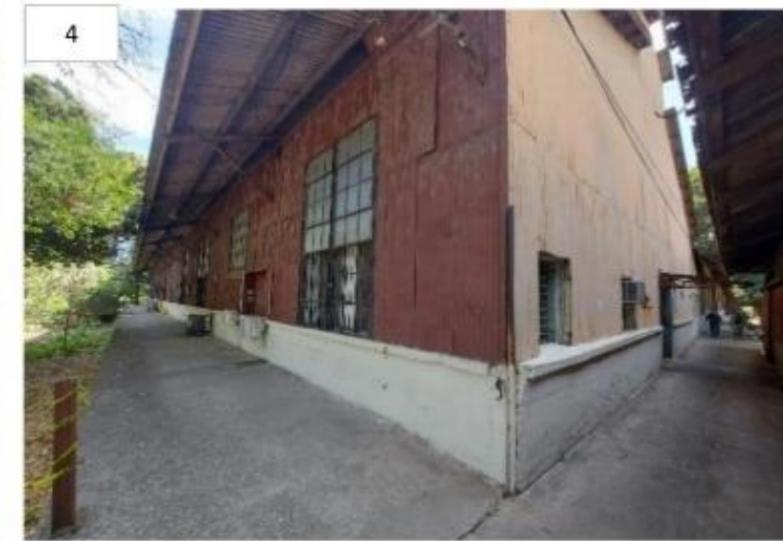
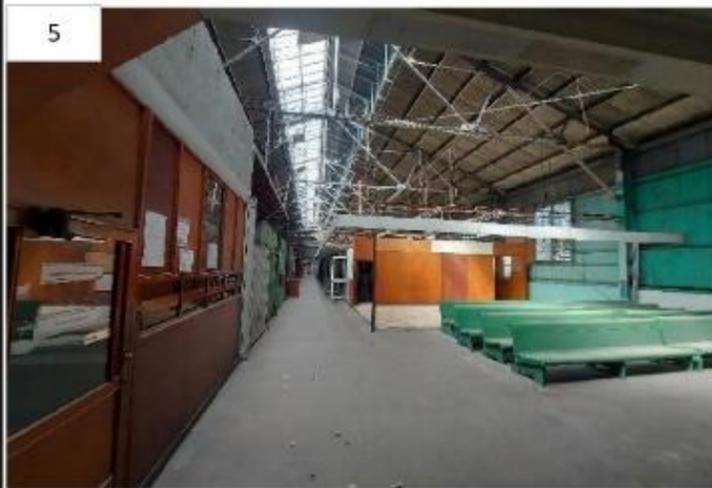
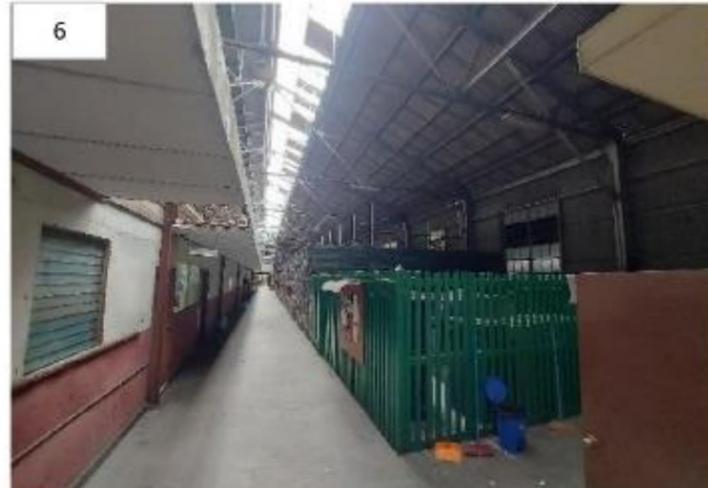
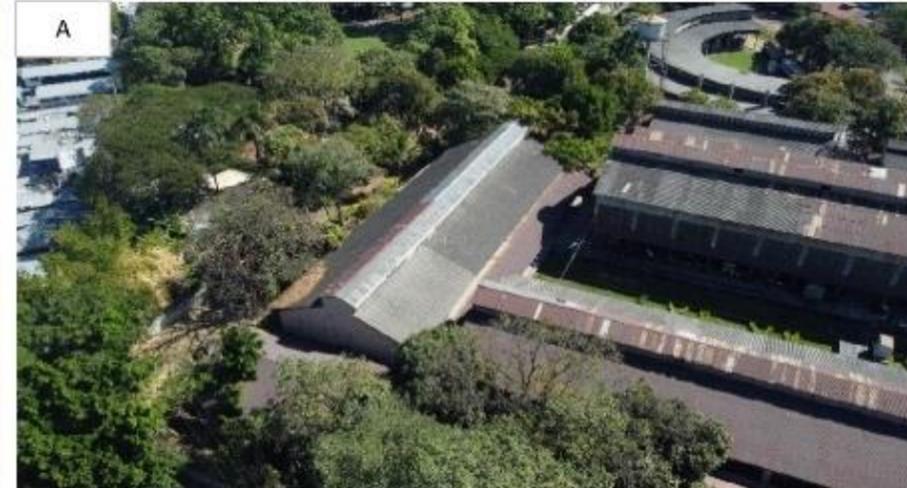
FENADESAL					
PATRIMONIO MATERIAL INMUEBLE					
IDENTIFICACIÓN:	PABELLÓN 3	SUPERFICIE (M ²): 1,367.00	USO ORIGINAL: USO ACTUAL:	Bodega de materiales Bodega de materiales	BI-03
MATERIALIDAD					
COMPONENTE	DESCRIPCIÓN	ESTADO DE CONSERVACIÓN	PATOLOGÍA	GRADO DE ALTERACIÓN	OBSERVACIONES/COMENTARIOS
ESTRUCTURA:	Metálica con cerchas transversales y columnas perfiles	Buen estado	Con corrosión superficial	Bajo	Equipamiento muebles de interés y archivo de planos de alto valor patrimonial
BASE / PISO:	Mampostería, piso de cemento y agregados	Regular estado	Grietas, desniveles, erosión	Medio	
TECHO:	Cubierta acanalada, con claraboya o domo centrado longitudinalmente, con vidrio	Buen estado	Perforaciones, oxidación y deformaciones	Bajo	
PAREDES:	Con lamina acanalada	Buen estado	Oxidación, y deformaciones en paredes de lamina, en cuanto a los pretiles estas ya fueron pintados como parte del mantenimiento	Bajo

PUERTAS, VENTANAS Y PORTONES	Ventanales de perfilera de hierro y vidrios	Buen estado con algunos faltantes	Con corrosión superficial	Bajo	
INSTALACIONES ELÉCTRICAS:	Ductos, interruptores, luminarias	Regular estado	Instalación y materiales con desajustes y deterioros	Medio	
INSTALACIONES HIDRÁULICAS:	Tubería de agua potable, canaletas y bajadas de aguas lluvias, desagües originales taponados, accesorios	Regular estado	Faltantes, deformaciones, oxidación y roturas	Medio	
ESQUEMAS			FOTOGRAFÍAS

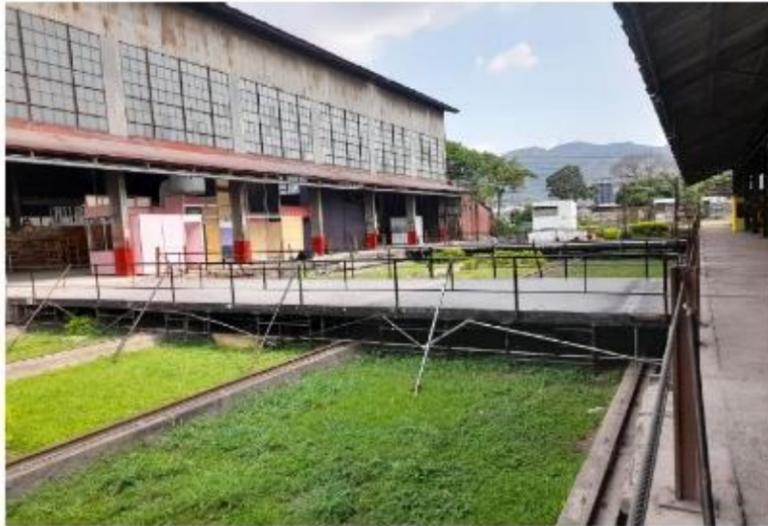
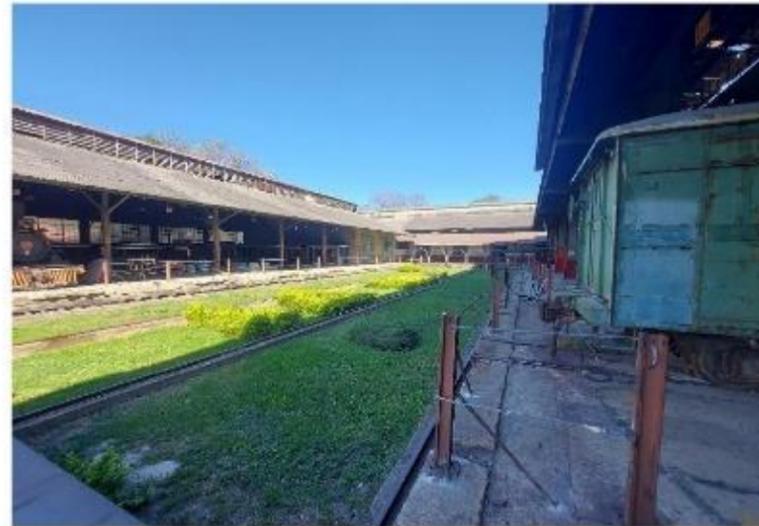
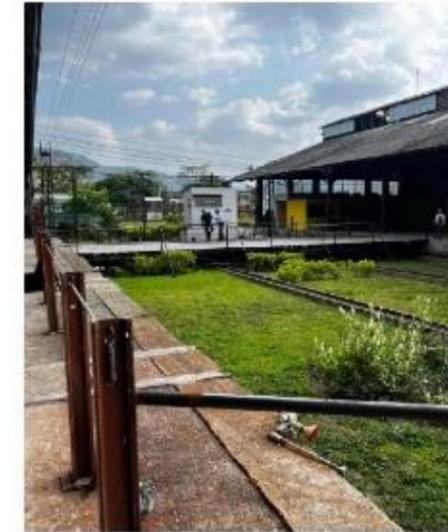
FENADESAL					
PATRIMONIO MATERIAL INMUEBLE					
IDENTIFICACIÓN:	PABELLÓN 4	SUPERFICIE (M ²): 1,367.00	USO ORIGINAL:	Mesa de transferencia	BI-04
			USO ACTUAL:	Mesa de transferencia	
MATERIALIDAD					
COMPONENTE	DESCRIPCIÓN	ESTADO DE CONSERVACIÓN	PATOLOGÍA	GRADO DE ALTERACIÓN	OBSERVACIONES/COMENTARIOS
ESTRUCTURA:	Metálica, soportes de acero	Buen estado	Con corrosión superficial	Bajo	
BASE / PISO:	Metálica, soportes de acero	Buen estado	Con corrosión superficial	Bajo	
TECHO:	(N/A)				
PAREDES:	Tabla roca	Buen estado	Detalles en pintura	Bajo	
PUERTAS, VENTANAS Y PORTONES	vidrio, aluminio, madera	Buen estado	Detalles en pintura	Bajo	
INSTALACIONES ELÉCTRICAS:	Ductos, luminarias	Buen estado	Instalaciones y materiales con desajustes y deterioros	Bajo	
INSTALACIONES HIDRÁULICAS:	(N/A)				
ESQUEMAS			FOTOGRAFÍAS

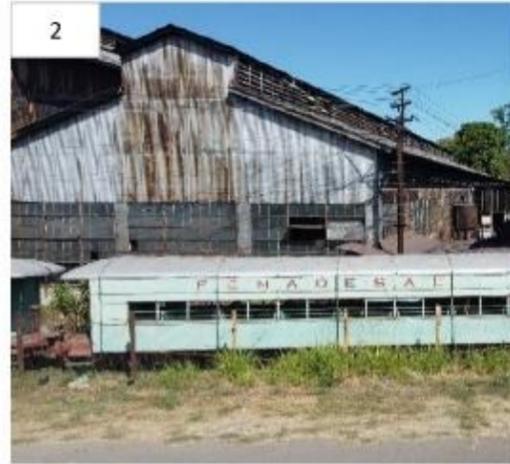
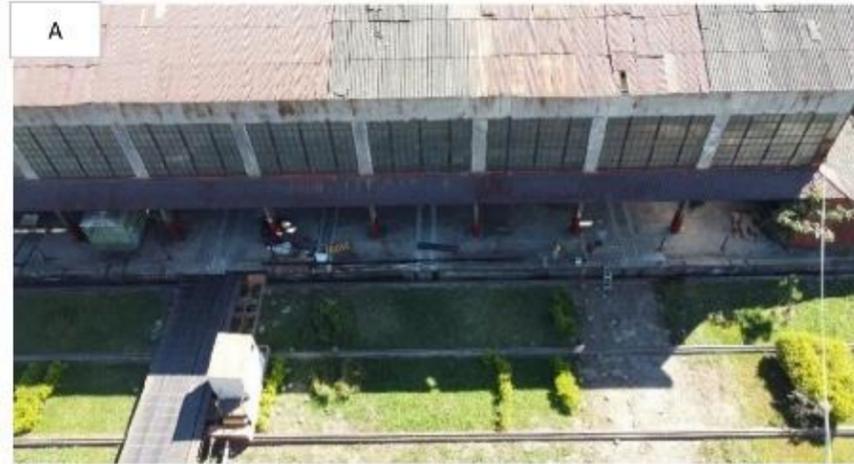
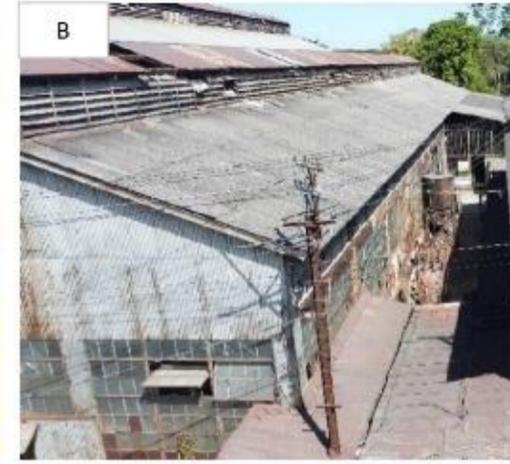
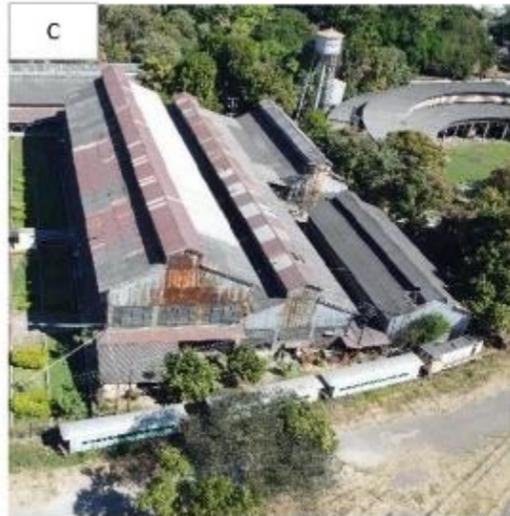
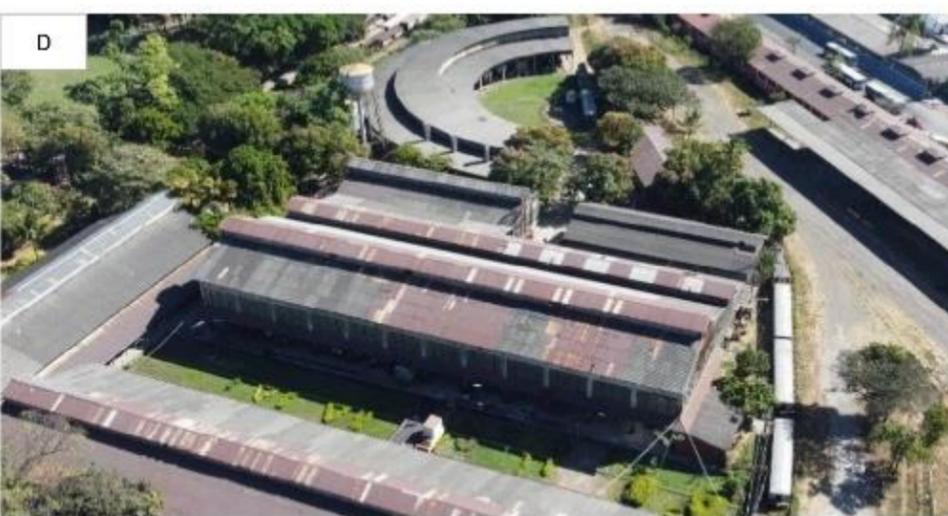
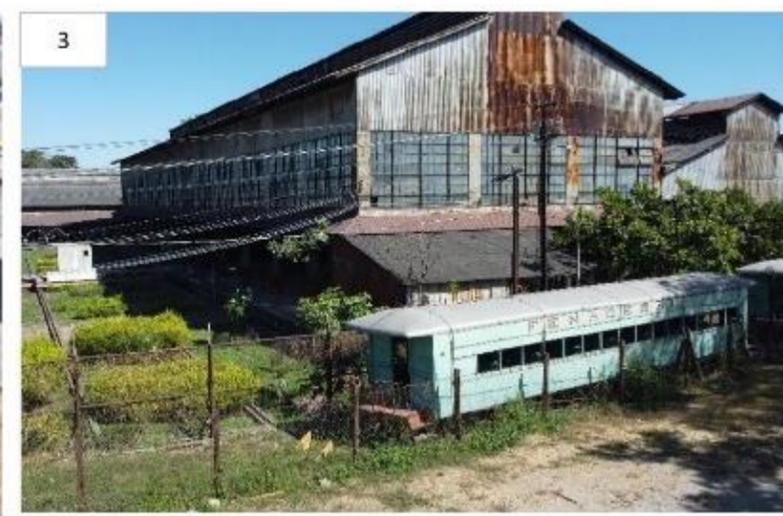
FENADESAL					
PATRIMONIO MATERIAL INMUEBLE					
IDENTIFICACIÓN:	PABELLÓN 5	SUPERFICIE (M ²): 2,291.00	USO ORIGINAL: Erecting shop, machine shop (taller de maquinaria)	USO ACTUAL: Taller de maquinas	BI-05
MATERIALIDAD					
COMPONENTE	DESCRIPCIÓN	ESTADO DE CONSERVACIÓN	PATOLOGÍA	GRADO DE ALTERACIÓN	OBSERVACIONES/COMENTARIOS
ESTRUCTURA:	Dos naves con columnas, vigas, cerchas de ángulo metálicas transversales y en la cubierta domo centralizado longitudinalmente	Buen estado	Con corrosión superficial	Bajo	Se incluye la mesa de transferencia
BASE / PISO:	Mampostería, contrapiso y piso de cemento con rieles empotrados y fosas de reparación	Regular estado	Grietas, desniveles, erosión	Medio	
TECHO:	Diferentes tipos de cubiertas: galvanizada, fibrocemento, fibra de vidrio, prepintada	Mal estado	Con cubiertas en mal estado con presencia de placas de hormigón armado premoldeadas muy deterioradas	Alto	
PAREDES:	De lamina galvanizada	Mal estado	Oxidación, y deformaciones en paredes de lamina	Alto

PUERTAS, VENTANAS Y PORTONES	Ventanales de perfilera de hierro y vidrio	Buen estado con faltantes	Con corrosión superficial	Bajo	
INSTALACIONES ELÉCTRICAS:	Ductos, interruptores, luminarias	Mal estado	Instalación y materiales en mal estado, no apto para su funcionamiento	Medio	
INSTALACIONES HIDRÁULICAS:	Tubería de agua potable, canaletas y bajadas de aguas lluvias, desagües originales taponados, accesorios	Mal estado	Faltantes, deformaciones, oxidación y roturas	Medio	
ESQUEMAS				FOTOGRAFÍAS

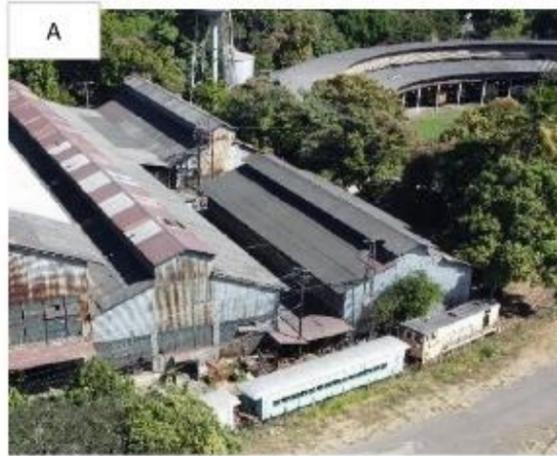
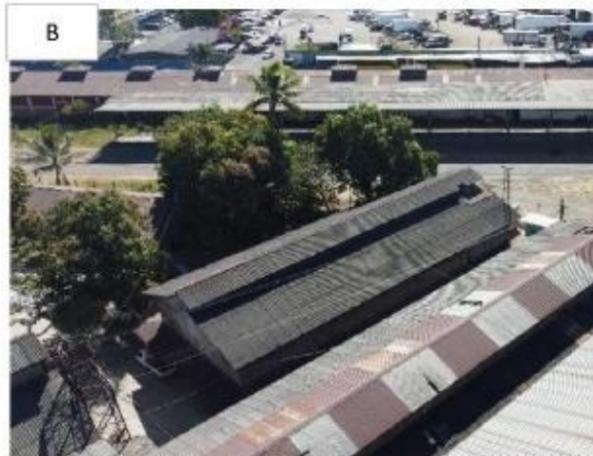
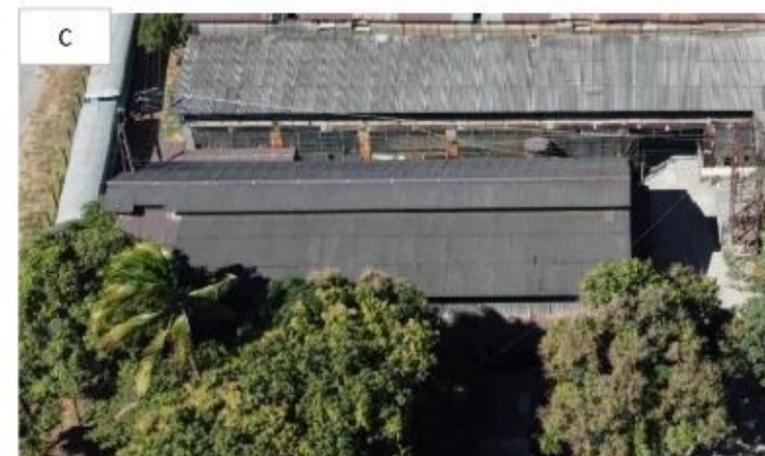
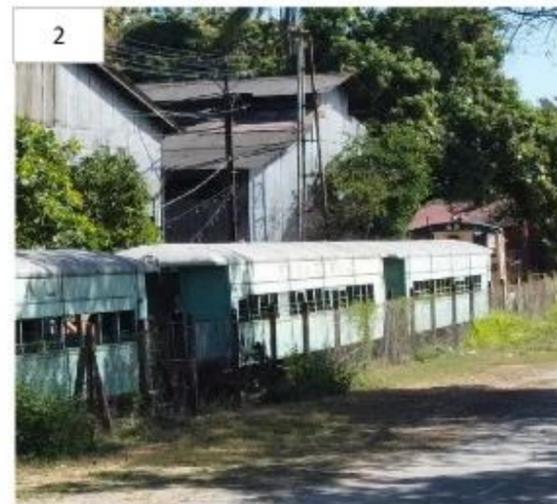
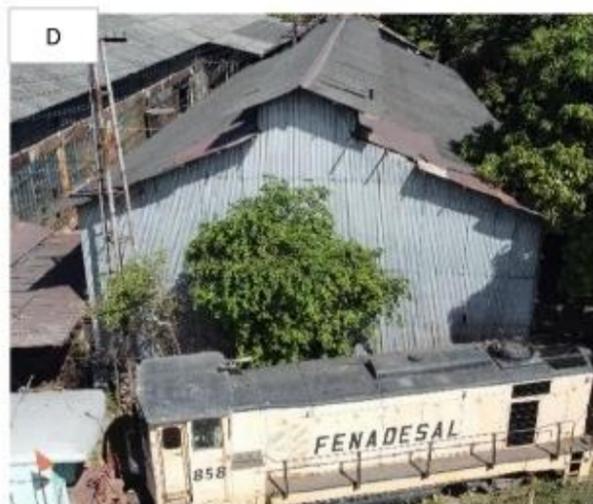
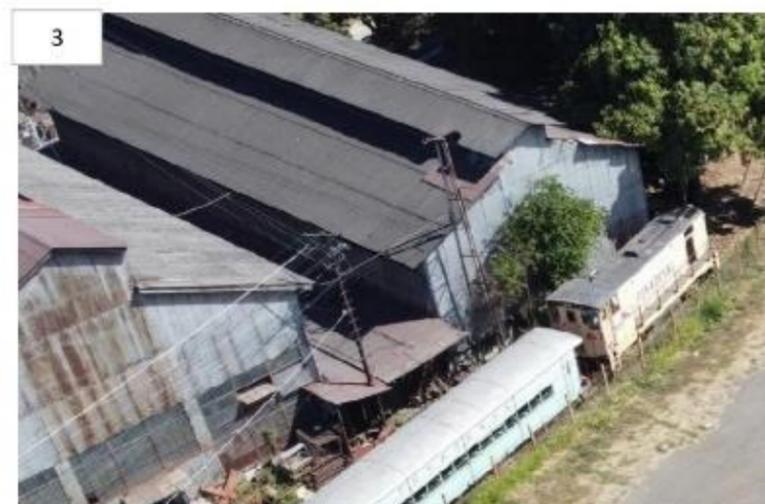
FENADESAL					
PATRIMONIO MATERIAL INMUEBLE					
IDENTIFICACIÓN:	PABELLÓN 6	SUPERFICIE (M ²): 1,600.00	USO ORIGINAL: Fundición	USO ACTUAL: Cuadrilla E5	BI-06
MATERIALIDAD					
COMPONENTE	DESCRIPCIÓN	ESTADO DE CONSERVACIÓN	PATOLOGÍA	GRADO DE ALTERACIÓN	OBSERVACIONES/COMENTARIOS
ESTRUCTURA:	columnas y vigas de hormigón y cerchas metálicas	Buen estado	Con corrosión superficial	Bajo	
BASE / PISO:	mampostería, contrapiso y piso de cemento	Regular estado	Grietas, desniveles, erosión	Medio	
TECHO:	cubierta de lamina galvanizada con claraboya o domo centrado longitudinalmente	Regular estado	Perforaciones, oxidación y deformaciones y con parte de la cubierta en mal estado	Medio	
PAREDES:	de lamina galvanizada	Regular estado	Oxidación, y deformaciones en paredes de lamina, en cuanto a los pretilos estos se encuentran con manchas de oxido y con grietas	Medio	
PUERTAS, VENTANAS Y PORTONES	ventanales de perfilería de hierro y vidrios	Buen estado con algunos faltantes	Con ventanas faltantes de vidrios y marcos de aluminio oxidados y con corrosión en los marcos de ventanas	Bajo

INSTALACIONES ELÉCTRICAS:	ductos, interruptores, luminarias	Regular estado	Desajustes y deterioros varios en instalación y materiales	Medio	
INSTALACIONES HIDRÁULICAS:	tubería de agua potable, canaletas y bajadas de aguas lluvias, accesorios	Regular estado	Faltantes, deformaciones, oxidación y roturas	Medio	
ESQUEMAS			FOTOGRAFÍAS

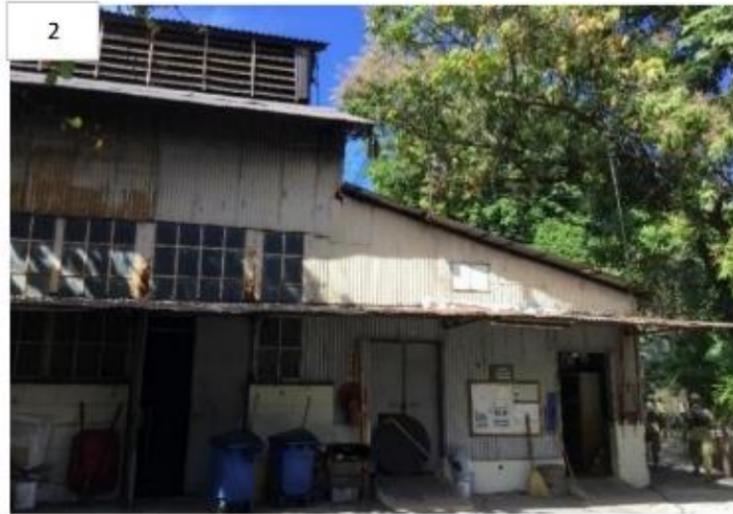
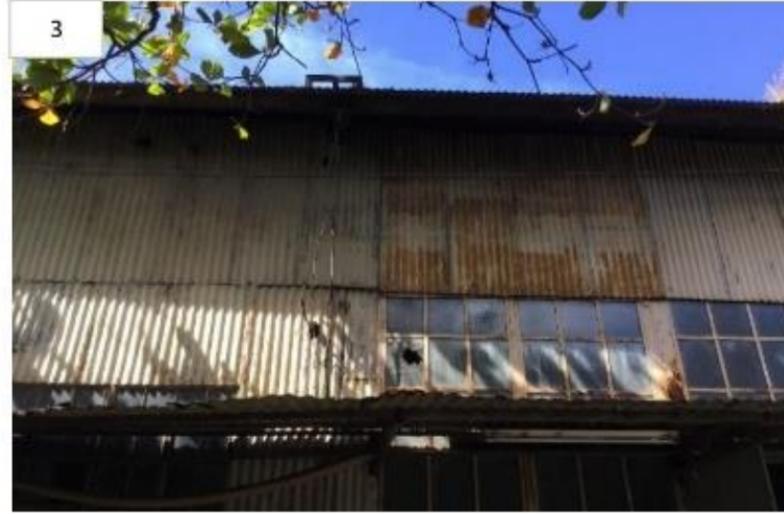
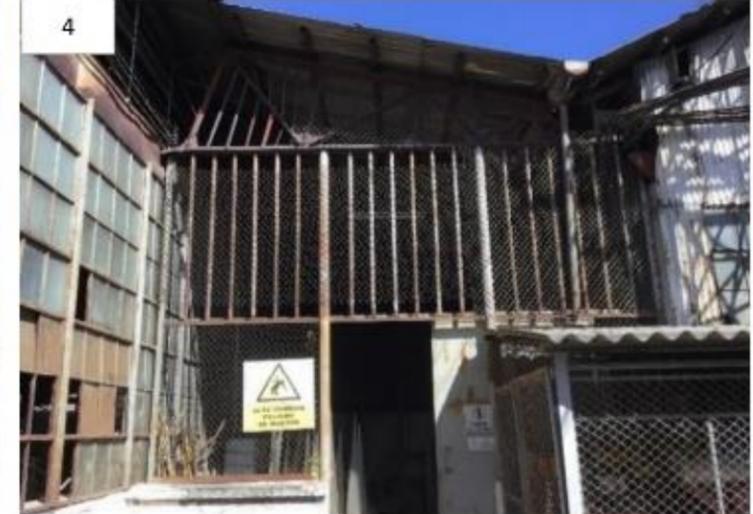
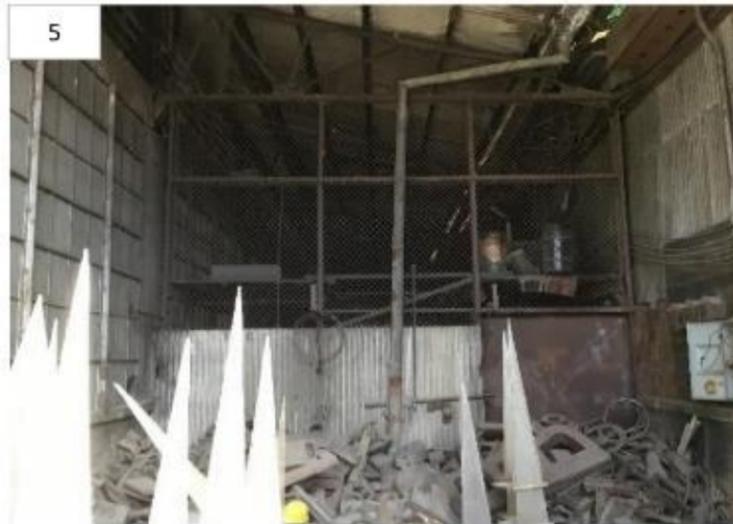
FENADESAL					
PATRIMONIO MATERIAL INMUEBLE					
IDENTIFICACIÓN:	PABELLÓN 7	SUPERFICIE (M ²): 549.00	USO ORIGINAL: Taller de electricidad	USO ACTUAL: Planta eléctrica	BI-07
MATERIALIDAD					
COMPONENTE	DESCRIPCIÓN	ESTADO DE CONSERVACIÓN	PATOLOGÍA	GRADO DE ALTERACIÓN	OBSERVACIONES/COMENTARIOS
ESTRUCTURA:	Columnas y cerchas metálicas	Buen estado	Con corrosión superficial	Bajo	Con equipamiento de maquinarias, herramientas y descartes en el interior
BASE / PISO:	Mampostería, contrapiso y piso de cemento	Regular estado	Grietas, desniveles	Medio	
TECHO:	Cubierta de asbesto y con una claraboya o domo centrado longitudinalmente	Regular estado	Perforaciones, oxidación y deformaciones, material peligroso	Bajo	
PAREDES:	Con paredes metálicas y sectores de mampostería	Regular estado	Oxidación, y deformaciones en paredes de lamina, en cuanto a los pretilas estas ya fueron pintados como parte del mantenimiento	Bajo

PUERTAS, VENTANAS Y PORTONES	Amplias ventanas-mamparas de herrería con vidrios	Buen estado con algunos faltantes	Con corrosión superficial	Bajo	
INSTALACIONES ELÉCTRICAS:	Ductos, interruptores, luminarias	Mal estado	Instalación y materiales en mal estado, no apto para su funcionamiento	Bajo	
INSTALACIONES HIDRÁULICAS:	Tubería de agua potable, canaletas y bajadas de aguas lluvias, desagües originales taponados, accesorios	Regular estado	Faltantes, deformaciones, oxidación y roturas	Medio	
ESQUEMAS			FOTOGRAFÍAS

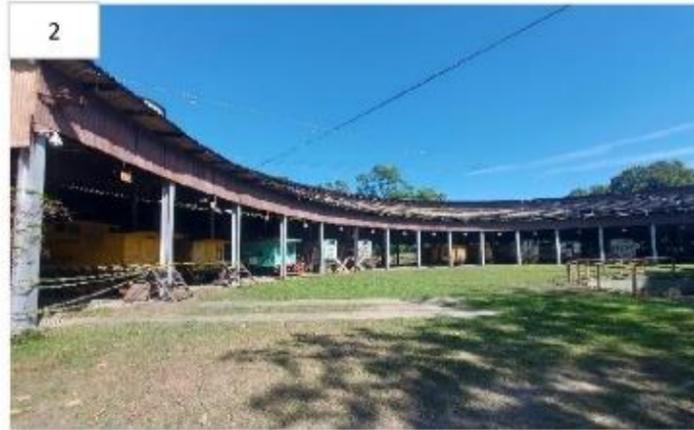
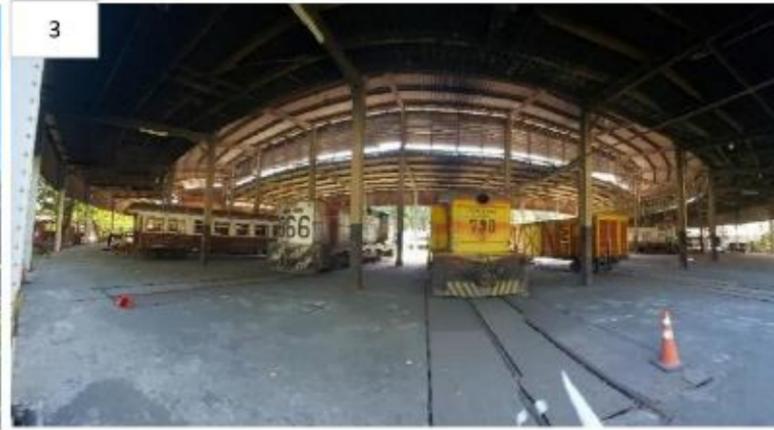
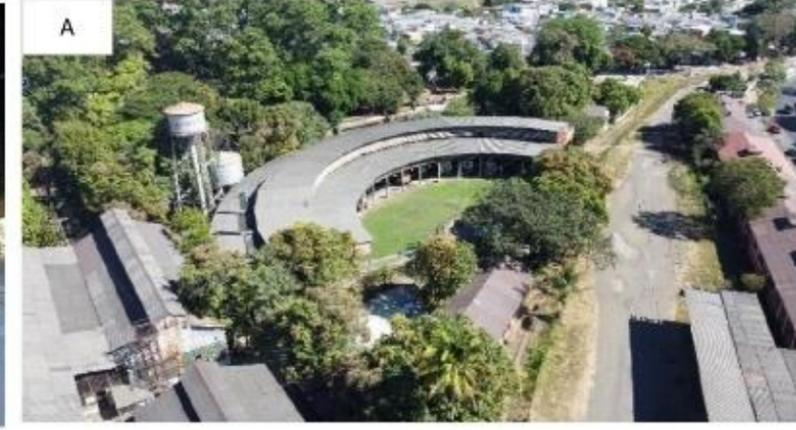
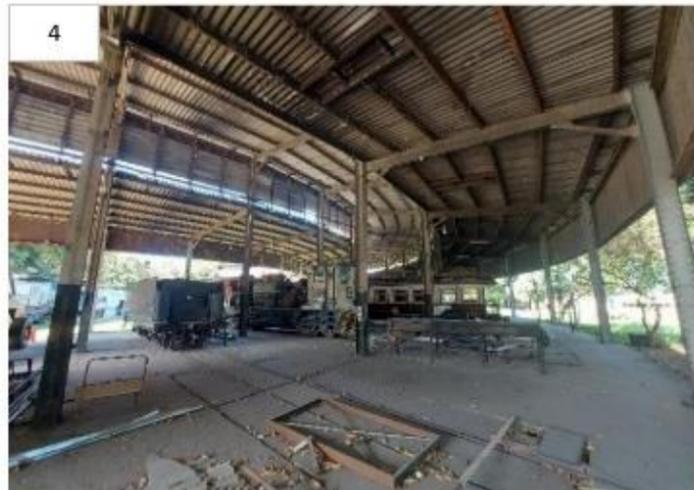
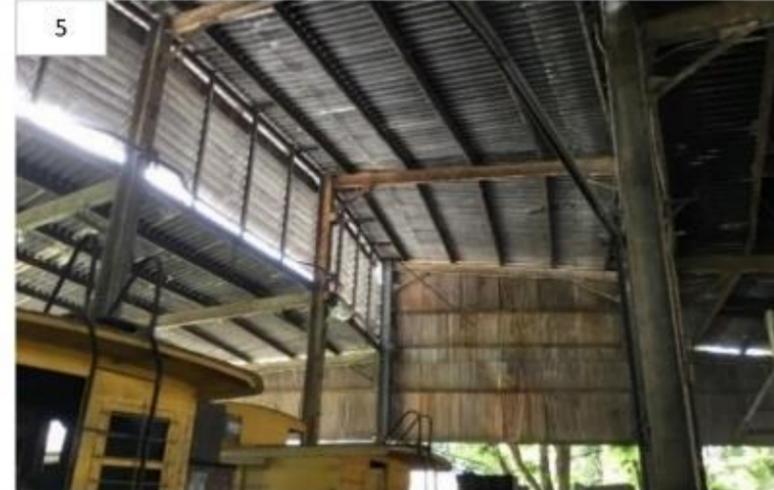
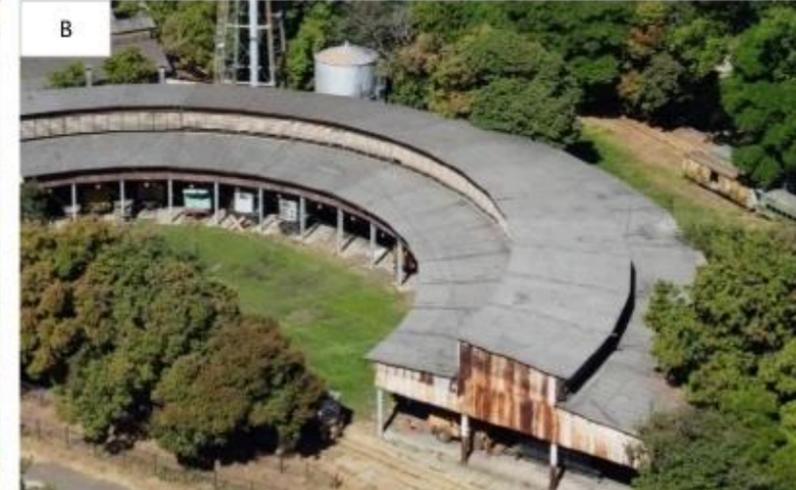
FENADESAL					
PATRIMONIO MATERIAL INMUEBLE					
IDENTIFICACIÓN:	PABELLÓN 8	SUPERFICIE (M ²): 1,899.00	USO ORIGINAL: USO ACTUAL:	Casa redonda Casa redonda	BI-08
MATERIALIDAD					
COMPONENTE	DESCRIPCIÓN	ESTADO DE CONSERVACIÓN	PATOLOGÍA	GRADO DE ALTERACIÓN	OBSERVACIONES/COMENTARIOS
ESTRUCTURA:	Vigas y columnas metálicas	Buen estado	Con corrosión superficial	Bajo	Se encuentran resguardados 11 vagones
BASE / PISO:	Mampostería, contrapiso y piso de cemento, rieles	Regular estado	Grietas, desniveles, erosión	Medio	
TECHO:	Cubierta de asbesto	Regular estado	Perforaciones, oxidación y deformaciones, material peligroso	Medio	
PAREDES:	Sectores con faldones verticales	Regular estado	Oxidación, y deformaciones en paredes de lamina, en cuanto a los pretiles estas ya fueron pintados como parte del mantenimiento	Medio	
PUERTAS, VENTANAS Y PORTONES	No tiene	n/a	n/a	n/a	
INSTALACIONES ELÉCTRICAS:	Ductos, interruptores, luminarias	Regular estado	Instalación y materiales en mal estado, no apto para su funcionamiento	Bajo

INSTALACIONES HIDRÁULICAS:	Tubería de agua potable, canaletas y bajadas de aguas lluvias, desagües originales taponados, accesorios	Regular estado	Faltantes, deformaciones, oxidación y roturas	Medio	
ESQUEMAS				FOTOGRAFÍAS	
				<p>SIN ESCALA</p>

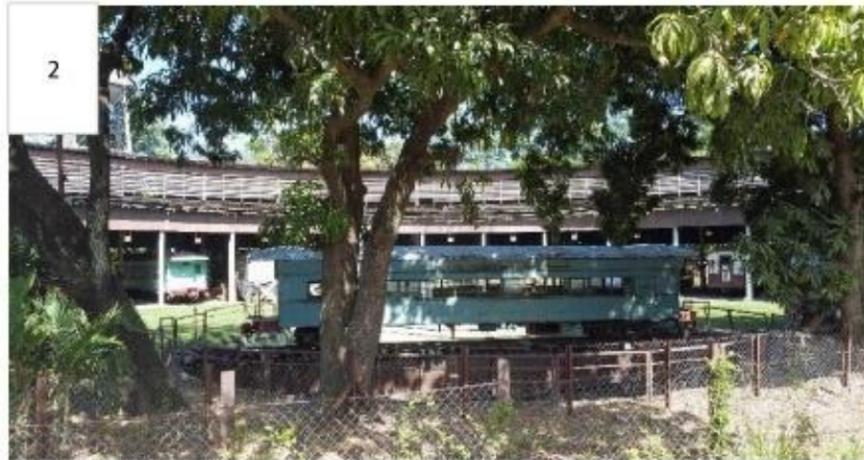
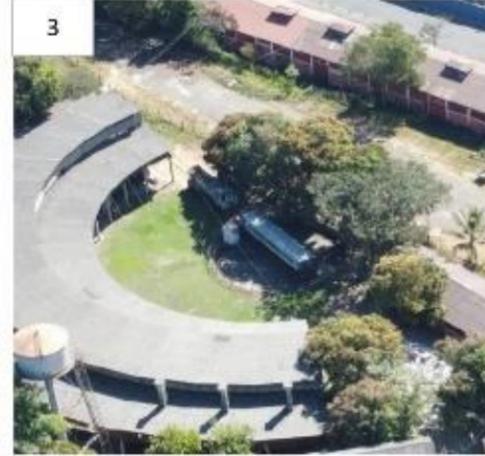
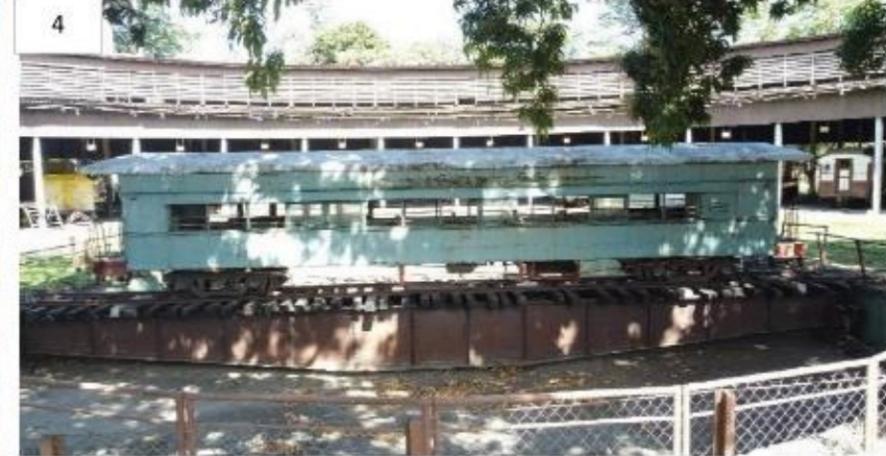
FENADESAL					
PATRIMONIO MATERIAL INMUEBLE					
IDENTIFICACIÓN:	PABELLÓN 9	SUPERFICIE (M²): 447.00	USO ORIGINAL:	Mesa giratoria para locomotoras	BI-09
			USO ACTUAL:	Tornamesa	
MATERIALIDAD					
COMPONENTE	DESCRIPCIÓN	ESTADO DE CONSERVACIÓN	PATOLOGÍA	GRADO DE ALTERACIÓN	OBSERVACIONES/COMENTARIOS
ESTRUCTURA:	metálica con cerchas transversales y columnas en los perfiles	buen estado	con corrosión superficial	Bajo	
BASE / PISO:	mampostería, piso de cemento y agregados	regular estado	Grietas, desniveles, erosión	Medio	
TECHO:	sin techo (zona abierta)	n/a	n/a	n/a	
PAREDES:	sin paredes (zona abierta)	n/a	n/a	n/a	
PUERTAS, VENTANAS Y PORTONES	sin ventanas (área abierta)	n/a	n/a	n/a	
INSTALACIONES ELÉCTRICAS:	ductos, interruptores, luminarias	mal estado	sin conexiones o desmantelados	Alto	
INSTALACIONES HIDRÁULICAS:	desagües pluviales	Regular estado	deterioros	Medio	
ESQUEMAS			FOTOGRAFÍAS		
			<p>SIN ESCALA</p>

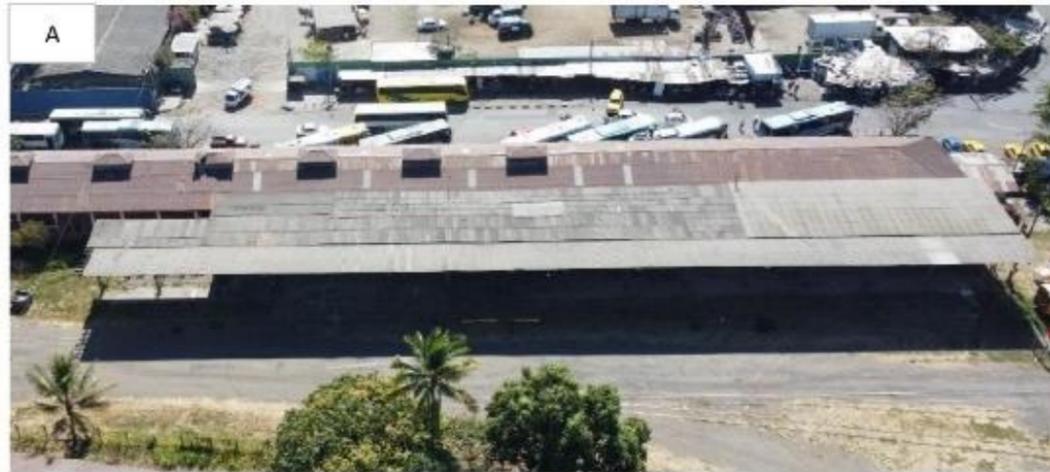
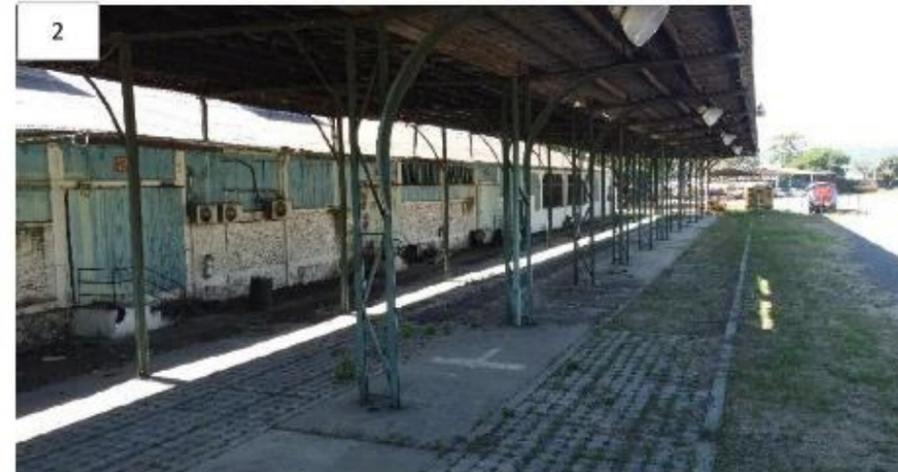
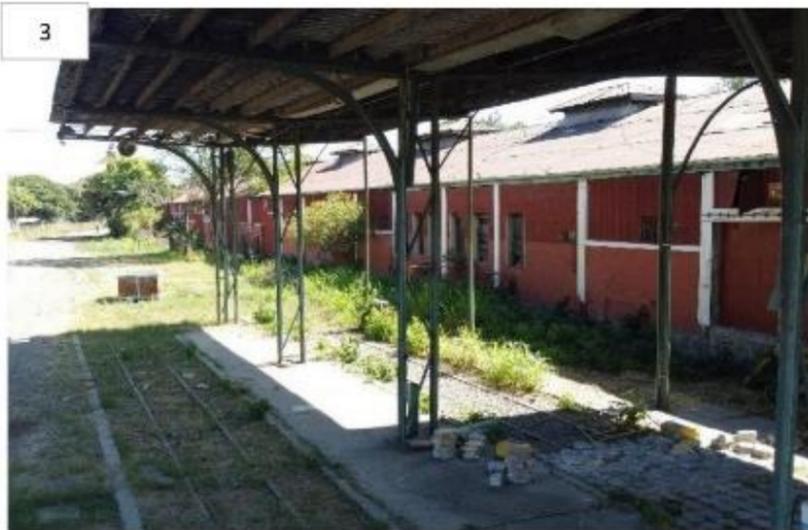
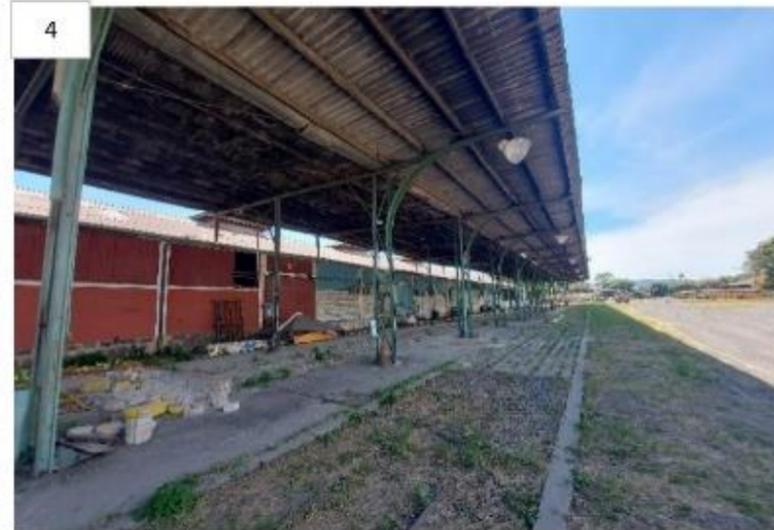
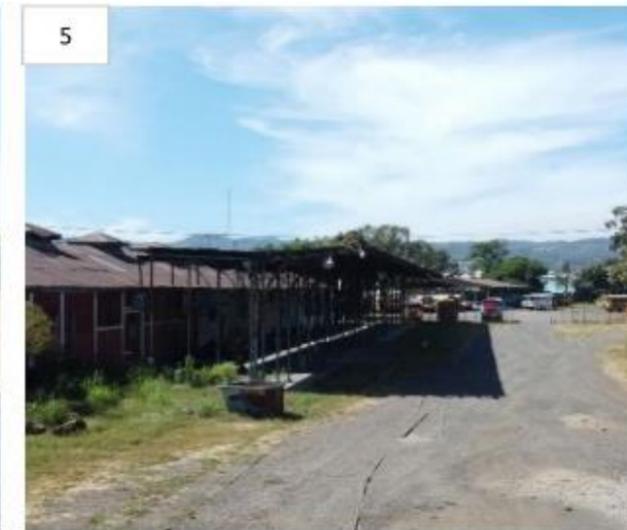
FENADESAL					
PATRIMONIO MATERIAL INMUEBLE					
IDENTIFICACIÓN:	PABELLÓN 10	SUPERFICIE (M ²): 1,427.00	USO ORIGINAL:	Paraguas	BI-10
			USO ACTUAL:	Paraguas	
MATERIALIDAD					
COMPONENTE	DESCRIPCIÓN	ESTADO DE CONSERVACIÓN	PATOLOGÍA	GRADO DE ALTERACIÓN	OBSERVACIONES/COMENTARIOS
ESTRUCTURA:	Columnas y vigas metálicas con polin c	Buen estado	Con corrosión superficial	Bajo	
BASE / PISO:	Piso de cemento y una franja de adoquín en un sector	Regular estado	Con grietas y maleza	Bajo	
TECHO:	Cubierta de lamina de asbesto	Mal estado	Perforaciones, oxidación y deformaciones , material peligroso	Bajo	
PAREDES:	Sin paredes (zona abierta)	n/a	n/a	n/a	
PUERTAS, VENTANAS Y PORTONES	Sin ventanas (área abierta)	n/a	n/a	n/a	
INSTALACIONES ELÉCTRICAS:	Ductos, interruptores, luminarias	n/a	n/a	n/a	
INSTALACIONES HIDRÁULICAS:	Canaletas y bajadas de aguas lluvias	regular estado	Faltantes, deformaciones, oxidación y roturas	Medio

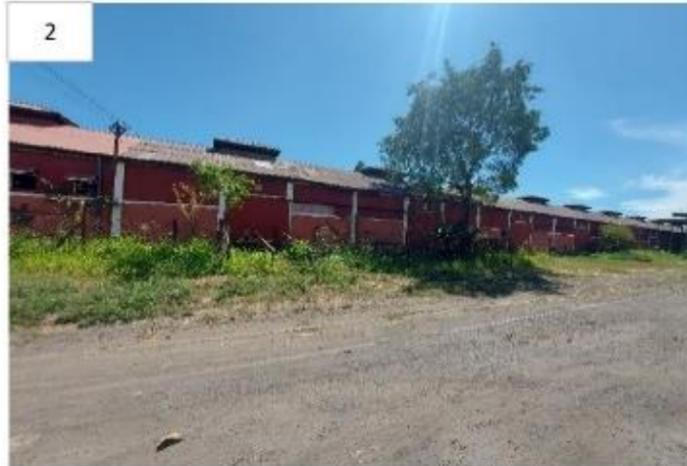
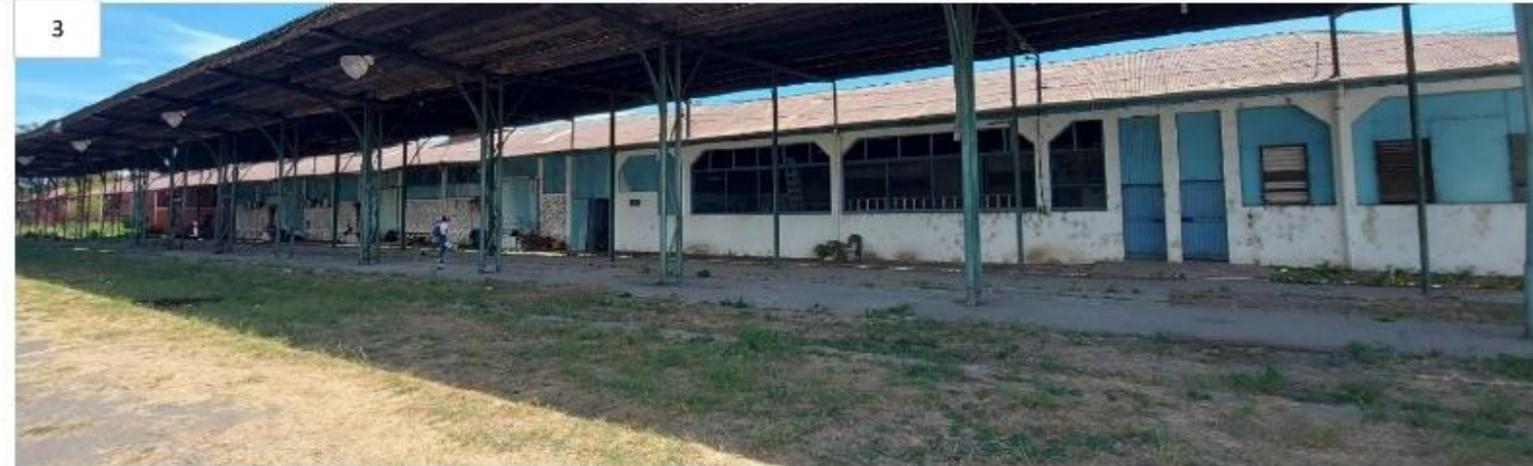
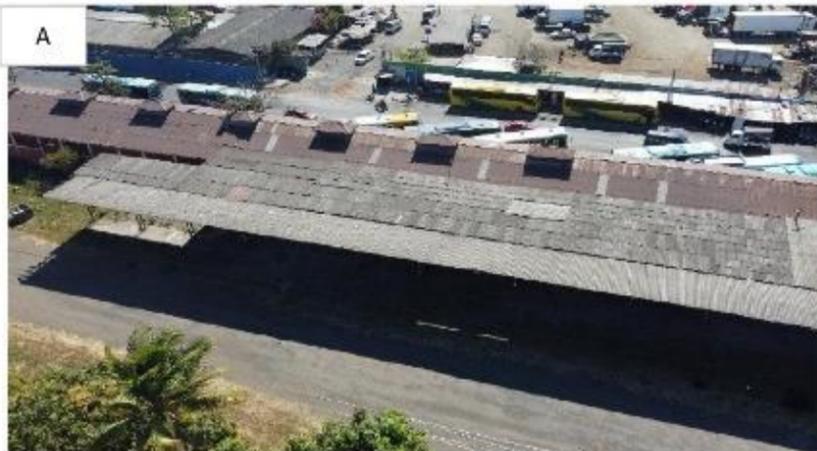
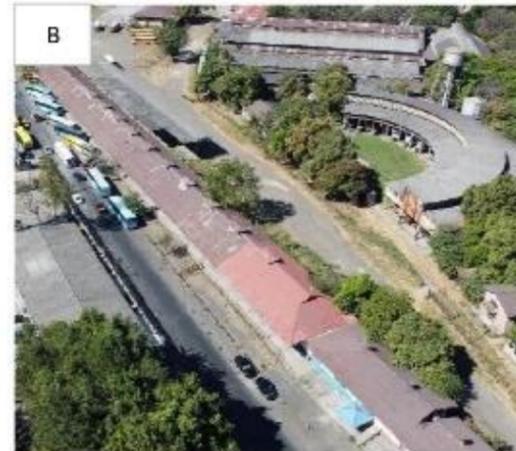
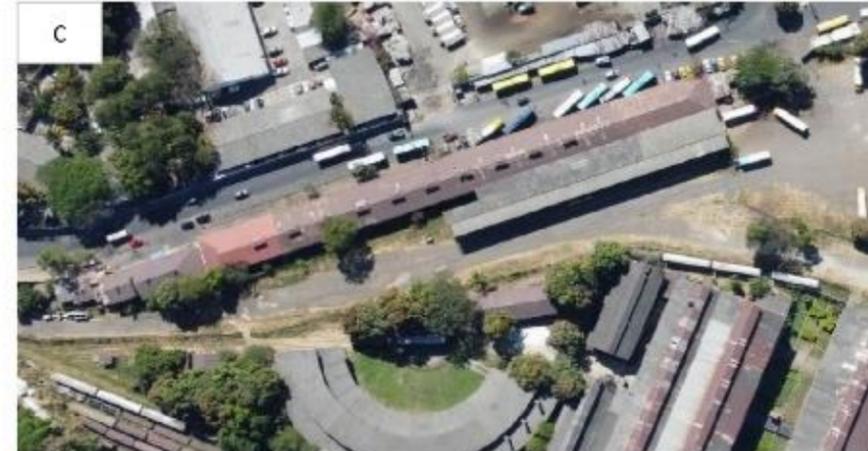
FENADESAL					
PATRIMONIO MATERIAL INMUEBLE					
IDENTIFICACIÓN:	PABELLÓN 11	SUPERFICIE (M ²): 2,048.00	USO ORIGINAL: USO ACTUAL:	Estación y bodegas / tráfico y sala de espera Estación y bodega	BI-11
MATERIALIDAD					
COMPONENTE	DESCRIPCIÓN	ESTADO DE CONSERVACIÓN	PATOLOGÍA	GRADO DE ALTERACIÓN	OBSERVACIONES/COMENTARIOS
ESTRUCTURA:	Paredes de bloque de obra con columnas de concreto	Buen estado	Con corrosión superficial	Bajo	
BASE / PISO:	Mampostería, piso de cemento y agregados	Regular estado	Grietas, desniveles, erosión	Medio	
TECHO:	Cubierta acanalada, con claraboya domo centrado longitudinalmente	Buen estado	Perforaciones, oxidación y deformaciones	Bajo	
PAREDES:	Con lamina acanalada	Buen estado	Oxidación, y deformaciones en paredes de lamina, en cuanto a los pretiles estas ya fueron pintados como parte del mantenimiento	Bajo	
PUERTAS, VENTANAS Y PORTONES	Ventanas con marco metálico y malla ciclón, puertas con lamina acanalada y riel tipo establo	Buen estado con algunos faltantes	Con corrosión superficial	Bajo

INSTALACIONES ELÉCTRICAS:	Ductos, interruptores, luminarias	Buen estado	Material en mal estado, no apto para su funcionamiento	Bajo	
INSTALACIONES HIDRÁULICAS:	Tubería de agua potable, canaletas y bajadas de aguas lluvias, desagües originales taponados, accesorios	Regular estado	Faltantes, deformaciones, oxidación y roturas	Medio	
ESQUEMAS			FOTOGRAFÍAS
