Anexo II. Estudio de Patrimonio Zona de Impacto OUI-SS500.

PROYECTO “OPERACIÓN URBANA INTEGRAL DE SAN SALVADOR 500

Consultora: León Sol Arquitectos Consultores

Fecha y lugar de entrega: San Salvador, 26 de abril de 2024

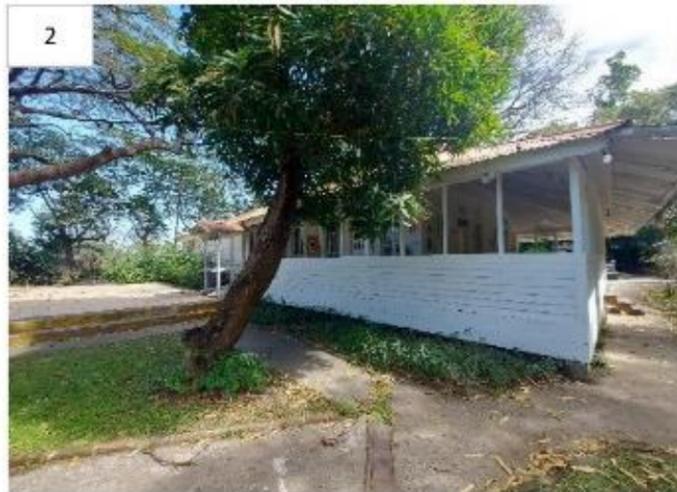
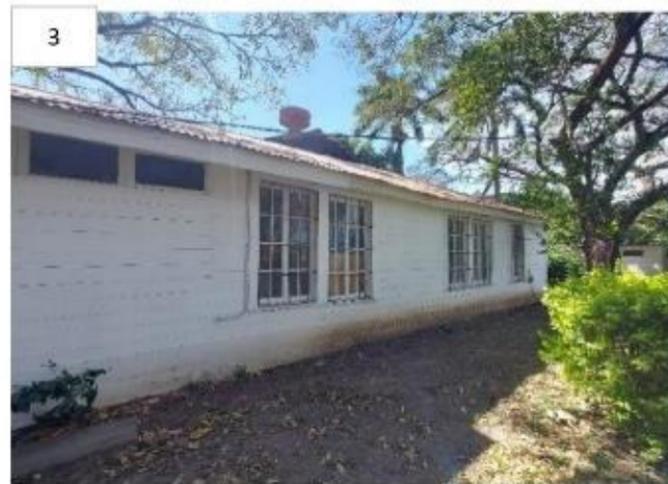
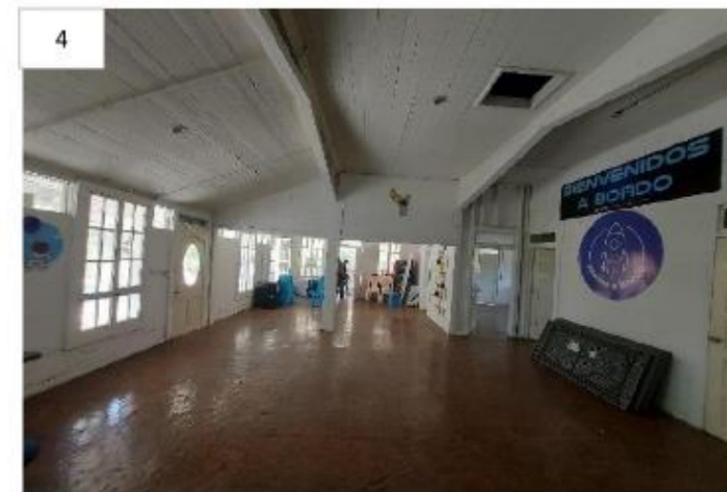
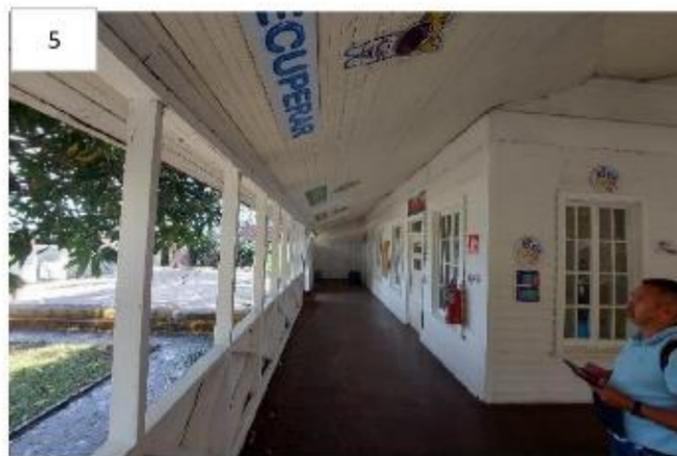
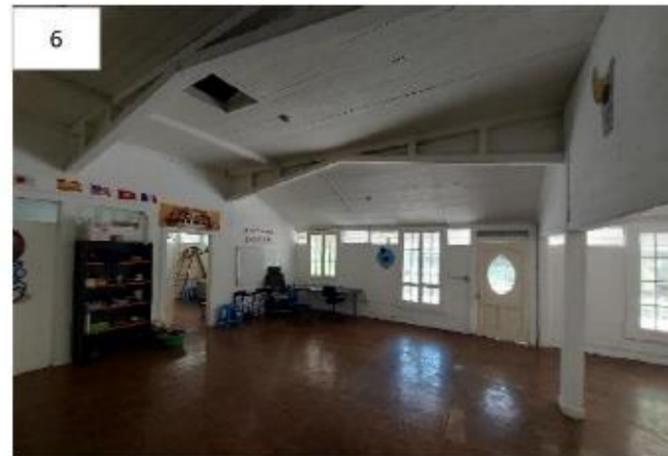
FENADESAL					
PATRIMONIO MATERIAL INMUEBLE					
IDENTIFICACIÓN:	Casa blanca	SUPERFICIE (M ²): 226.00	USO ORIGINAL:	Casa de encargo de mantenimiento	BI-12
			USO ACTUAL:	Casa de encargo de mantenimiento	
MATERIALIDAD					
COMPONENTE	DESCRIPCIÓN	ESTADO DE CONSERVACIÓN	PATOLOGÍA	GRADO DE ALTERACIÓN	OBSERVACIONES/COMENTARIOS
ESTRUCTURA:	Columnas, vigas y cerchas de madera	Buen estado	Algunos sectores afectados por insectos	Bajo	Equipamiento muebles de interés y archivo de planos de alto valor patrimonial
BASE / PISO:	Apoyos de mampostería y piso con placas de madera aglomerada	Buen estado	Algunos sectores afectados por grietas o deformaciones	Medio	
TECHO:	Cubierta acanalada, dos chimeneas de ventilación de entretecho y con cielo falso tipo machimbre de madera	Buen estado	Perforaciones, oxidación y deformaciones	Bajo	
PAREDES:	Madera siding en el exterior y machimbre en el interior	Buen estado	Oxidación, y deformaciones en paredes de lamina, en cuanto a los pretiles estas ya fueron pintados como parte del mantenimiento	Bajo

PUERTAS, VENTANAS Y PORTONES	Ventanas con marco de madera y puertas de madera	Buen estado	Con corrosión superficial	Bajo	
INSTALACIONES ELÉCTRICAS:	Ductos, interruptores, luminarias	Regular estado	Desajustes y deterioros varios en instalación y materiales	Bajo	
INSTALACIONES HIDRÁULICAS:	Tubería de agua potable, canaletas y bajadas de aguas lluvias, desagües originales taponados, accesorios	Regular estado	Faltantes, deformaciones, oxidación y roturas	Medio	
ESQUEMAS			FOTOGRAFÍAS		
<p>SECCIÓN A-A</p> <p>PLANTA</p> <p>ESCALA GRAFICA 0 1 5 10 Metros</p>			<p>FENADESAL</p> <p>SIN ESCALA</p>		
			<p>1</p>

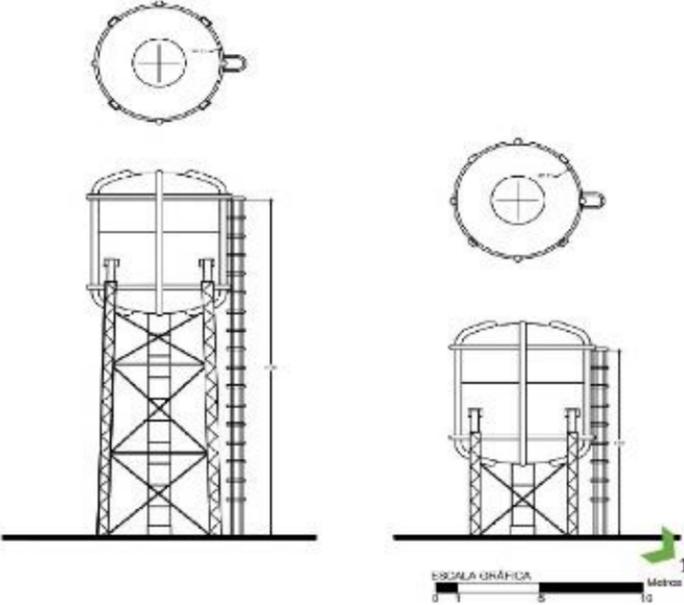
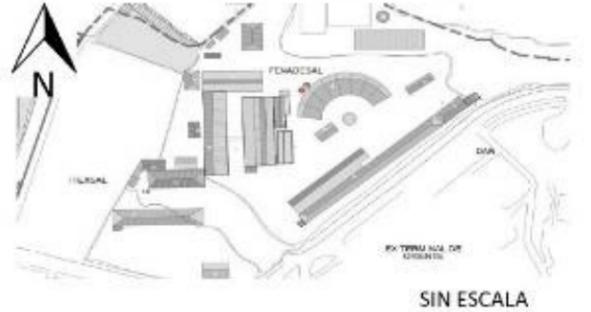
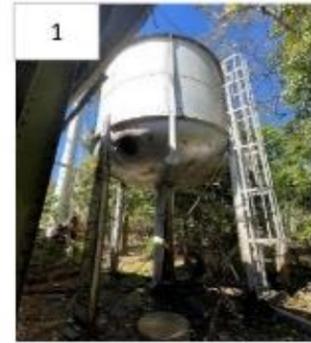
FENADESAL					
PATRIMONIO MATERIAL INMUEBLE					
IDENTIFICACIÓN:	TANQUES	SUPERFICIE (M²):	USO ORIGINAL:	Tanque de agua potable	BI-13
			USO ACTUAL:	Tanque de agua potable	
MATERIALIDAD					
COMPONENTE	DESCRIPCIÓN	ESTADO DE CONSERVACIÓN	PATOLOGÍA	GRADO DE ALTERACIÓN	OBSERVACIONES/COMENTARIOS
ESTRUCTURA:	Estructura y depósito metálicos	regular estado	Corrosión	Bajo	
BASE / PISO:	Mampostería	regular estado	Grietas, roturas		
TECHO:	n/a	n/a			
PAREDES:	n/a	n/a			
PUERTAS, VENTANAS Y PORTONES	n/a	n/a			
INSTALACIONES ELÉCTRICAS:	n/a	n/a			
INSTALACIONES HIDRÁULICAS:	Tubería de agua potable, canaletas y bajadas de aguas lluvias, desagües originales taponados, accesorios	Regular estado	Corrosión, faltantes	Medio	
ESQUEMAS			FOTOGRAFÍAS

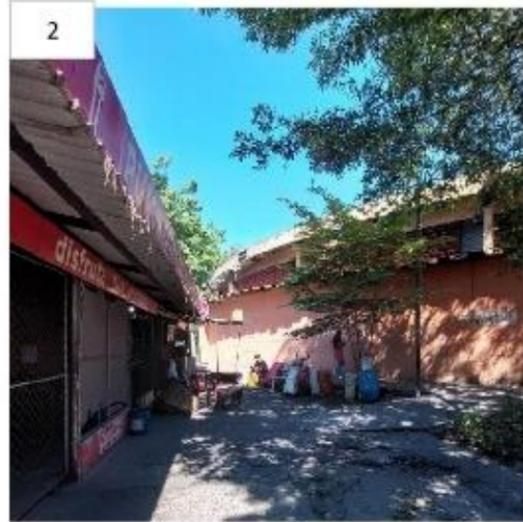
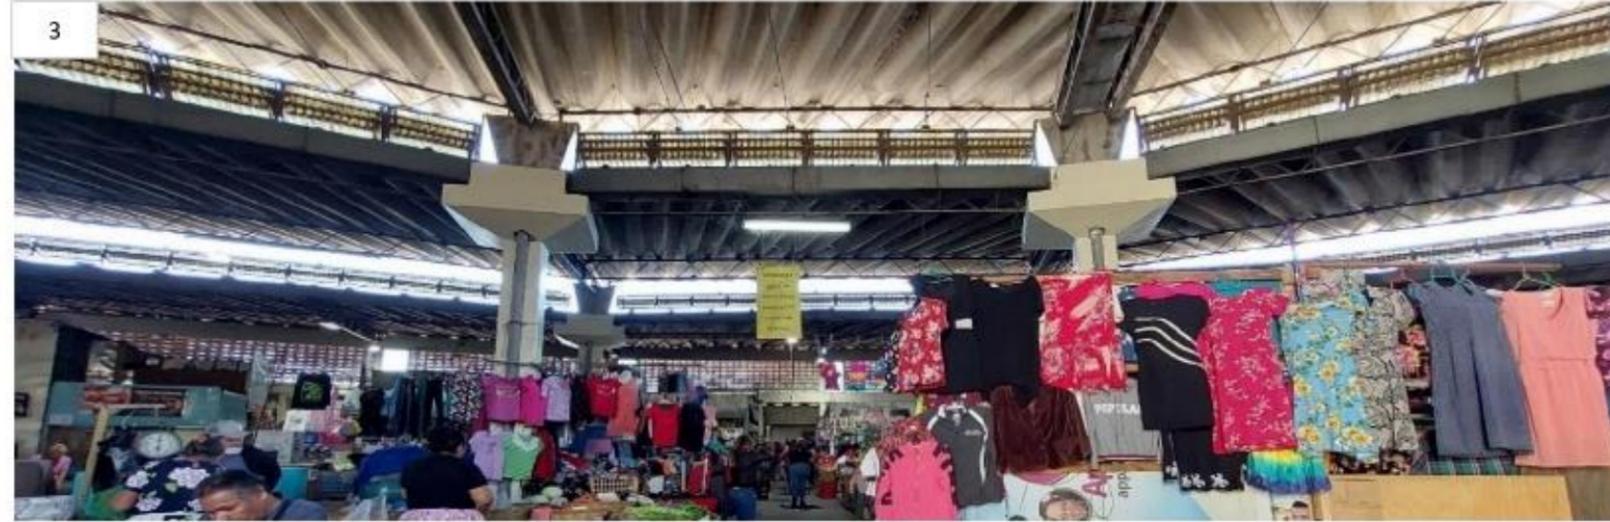
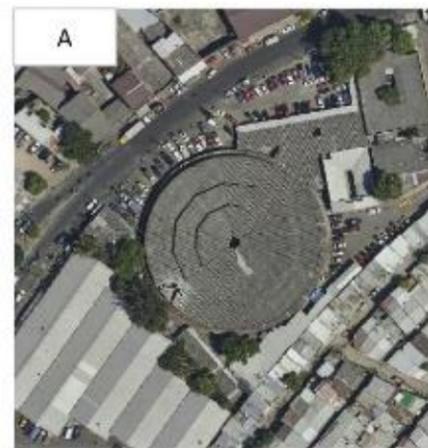
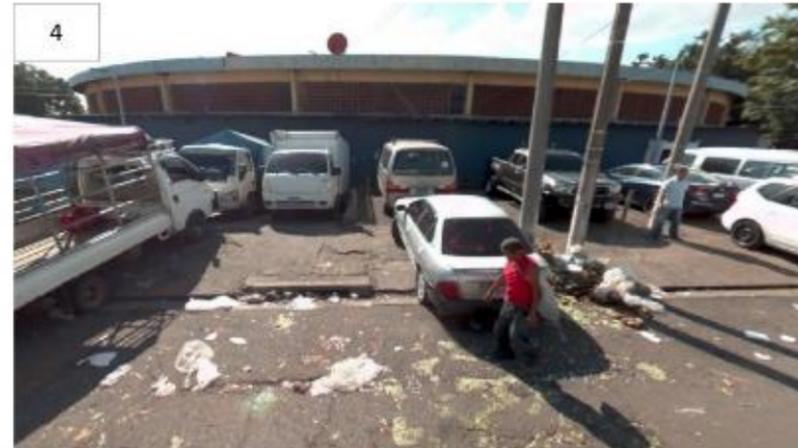
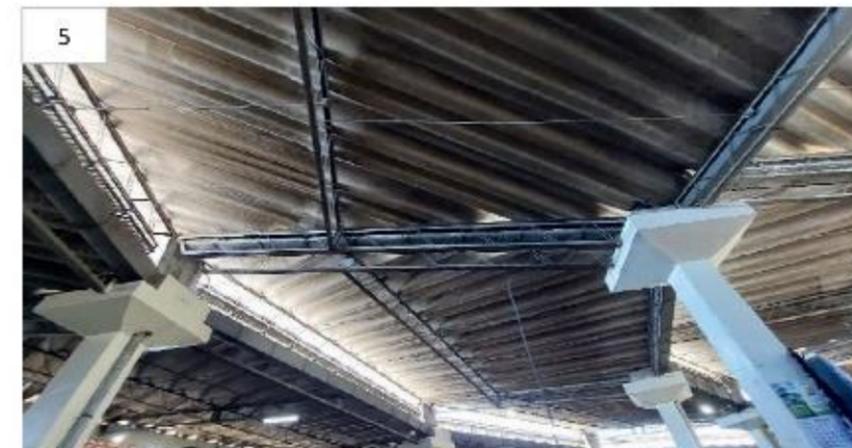
FENADESAL					
PATRIMONIO MATERIAL INMUEBLE					
IDENTIFICACIÓN:	MERCADO DETALLISTA	SUPERFICIE (M²):	USO ORIGINAL:	Mercado	BI-14
			USO ACTUAL:	Mercado	
MATERIALIDAD					
COMPONENTE	DESCRIPCIÓN	ESTADO DE CONSERVACIÓN	PATOLOGÍA	GRADO DE ALTERACIÓN	OBSERVACIONES/COMENTARIOS
ESTRUCTURA:	Columnas de concreto y vigas metálicas	Buen estado	Repinturas varias	Bajo	
BASE / PISO:	Piso de concreto	Regular estado	Desniveles, erosión, grietas	Medio	
TECHO:	Estructura metálica y cubierta de lámina de asbesto	Regular estado	Perforaciones, oxidación, material peligroso	Bajo	
PAREDES:	Paredes de bloque de concreto y paredes de bloque de arcilla decorativo	Regular estado	Intervenciones inapropiadas, repintes	Medio	
PUERTAS, VENTANAS Y PORTONES	Metálicas y madera	Regular estado	Reemplazos,, modificaciones, deterioros	Medio	
INSTALACIONES ELÉCTRICAS:	Ductos, interruptores, luminarias	Regular estado	Agregados y obsolescencia	Medio

INSTALACIONES HIDRÁULICAS:	Tubería de agua potable, canaletas y bajadas de aguas lluvias, desagües originales taponados, accesorios	Regular estado	Deterioros varios	Medio	
ESQUEMAS			FOTOGRAFÍAS

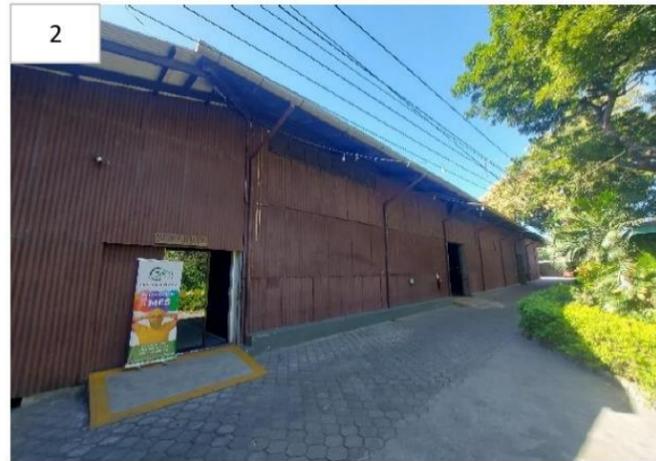
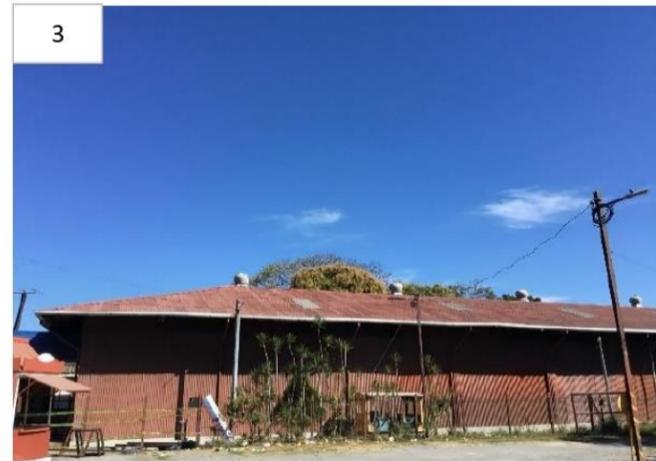
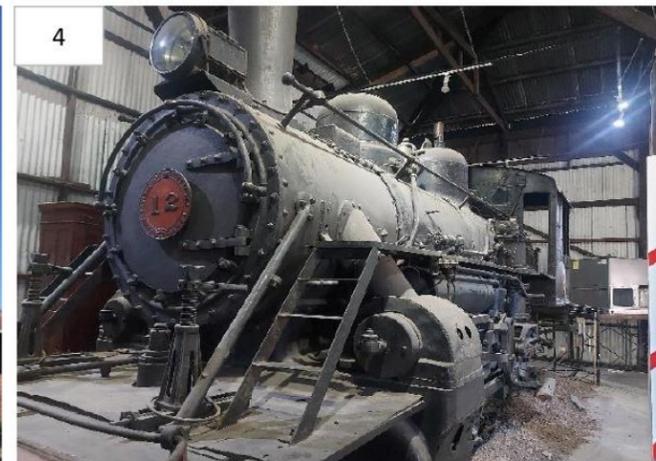
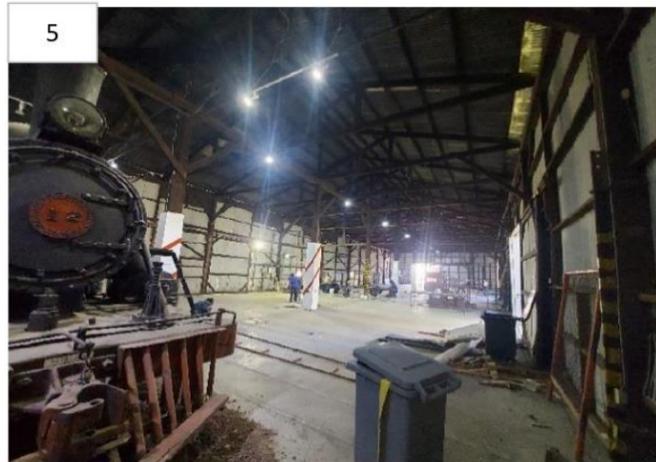
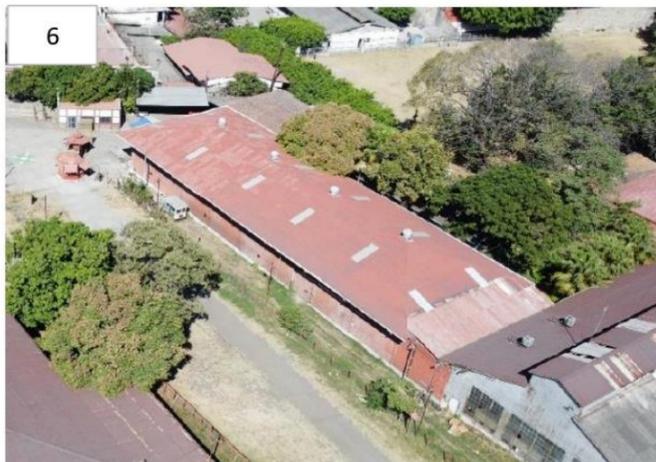
PUERTAS, VENTANAS Y PORTONES	Portones corredizos con estructura de madera y cerramiento de forrado con lamina galvanizada ondulada	BUENO	Desajustes menores	BAJO	
INSTALACIONES ELÉCTRICAS:	Ductos, interruptores, luminarias	REGULAR	Tendidos antiguos con algunas renovaciones y agregados	MEDIO	
INSTALACIONES HIDRÁULICAS:	Tubería de agua potable, canaletas y bajadas de aguas lluvias, accesorios	REGULAR	Faltantes, deformaciones, oxidación y roturas	MEDIO	
ESQUEMAS				FOTOGRAFÍAS

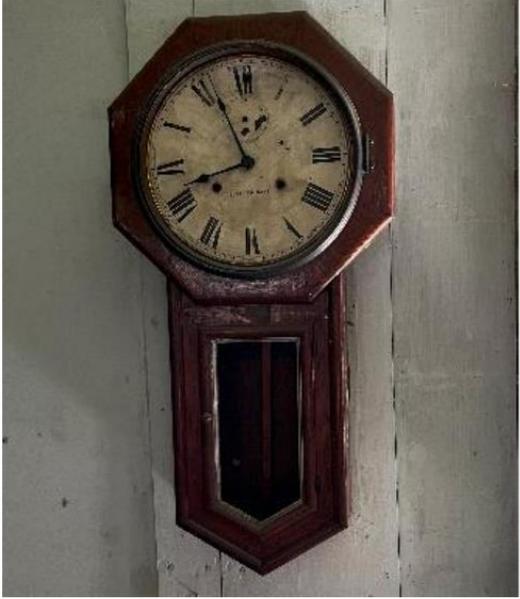
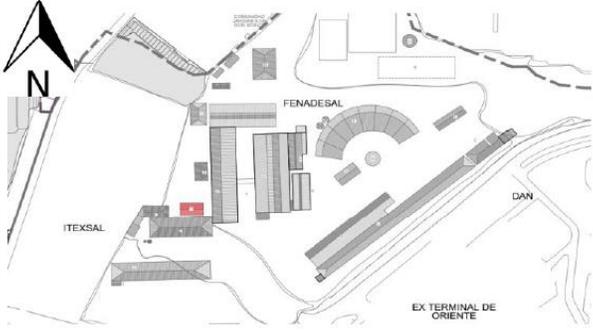
Patologías					
<p>El cristal presenta suciedad de tiempo atrás, la madera se encuentra en buen estado, al igual que la pintura. La carátula también presenta bastante suciedad, fuera de ello, en su mayoría está en un buen estado.</p>	Sin escala

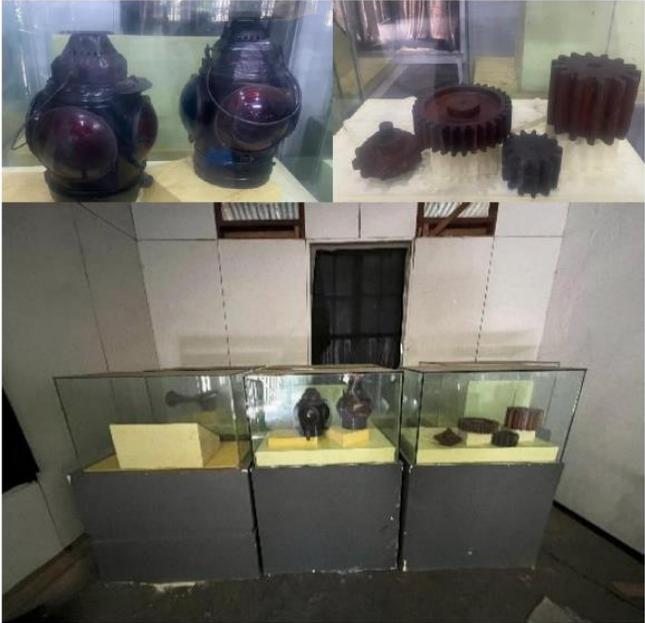
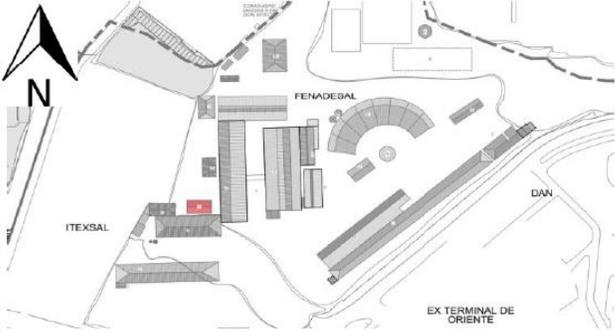
<p>Medidas aproximadas</p> <p>Ancho: 1.00 m</p> <p>Largo: 0.50 m</p> <p>Alto: 1.20 m</p>	
Materiales	Edificio en el que se encuentra
Madera, cristal	Pabellón 01-Antigua Imprenta
Estado	
Bueno	
Patologías	Ubicación
<p>Las piezas se encuentran en buen estado de conservación, algunas piezas si presentan oxidación, en su mayoría son elemento de piezas de ferrocarril, tipo engranes, faroles, etc.</p>

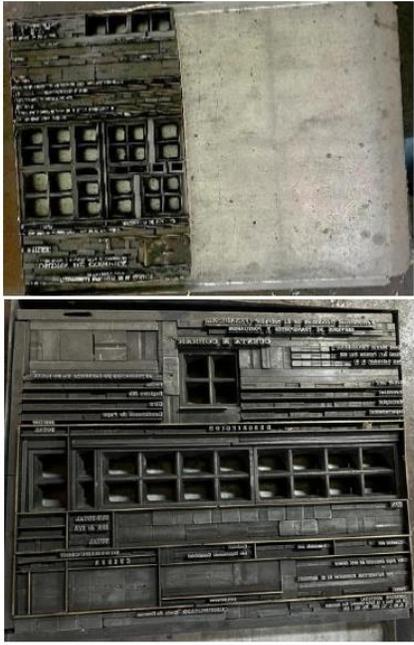
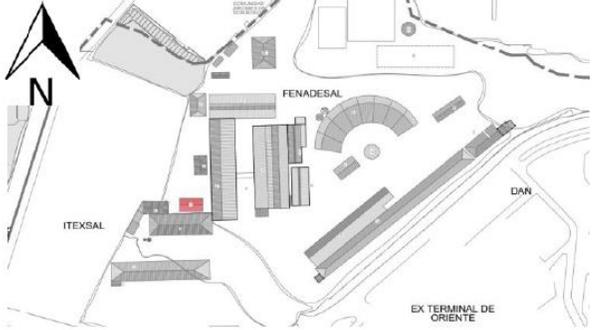
<p>Medidas aproximadas</p> <p>Ancho: 0.20 m</p> <p>Largo: 0.30 m</p> <p>Alto: 0.10 m</p>	
Materiales	Edificio en el que se encuentra
Aluminio, metal.	Pabellón 01-Antigua Imprenta
Estado	
Bueno	
Patologías	Ubicación
<p>Su caja en el que se resguarda la hoja para la escritura presenta detalles de oxidación, rayaduras, por dentro existe suciedad .</p>

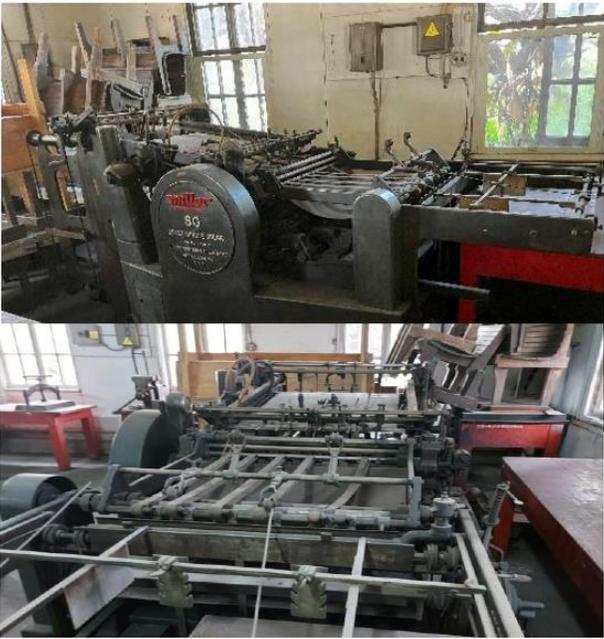
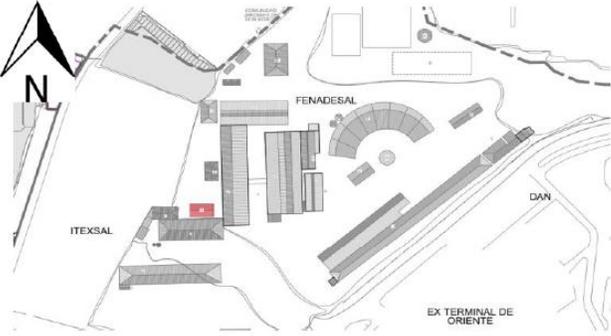
Medidas aproximadas	
Ancho:	0.50 m
Largo:	1.30 m
Alto:	1.50 m
Materiales	Edificio en el que se encuentra
Metal, hierro	
Estado	Pabellón 01-Antigua Imprenta
Bueno	
Patologías	Ubicación
Se desconoce si hacen falta piezas internas, presenta suciedad de la máquina, la pintura esta conservada bastante bien.

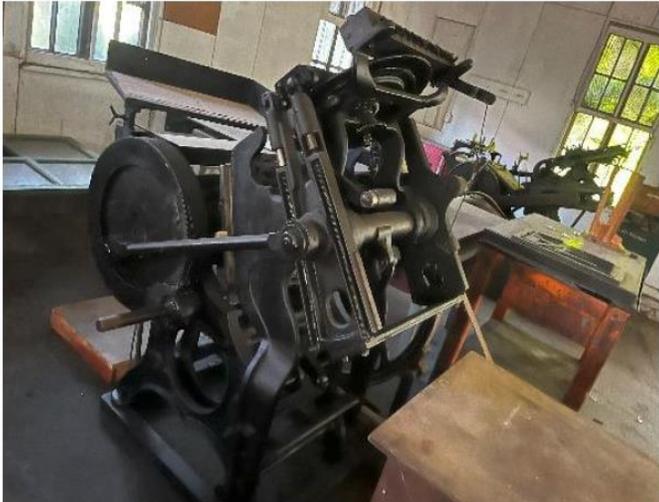
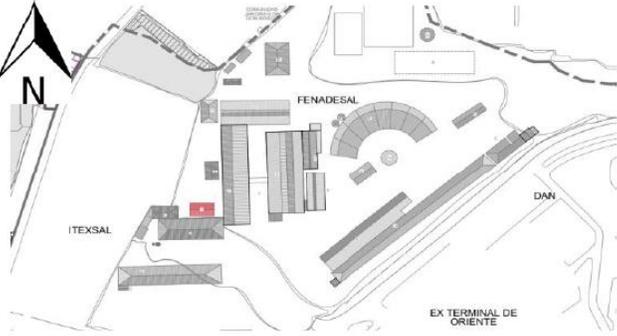
Medidas aproximadas	
Ancho:	0.90 m
Largo:	1.00 m
Alto:	1.50 m
Materiales	Edificio en el que se encuentra
Metal y hierro	Pabellón 01-Antigua Imprenta
Estado	
Bueno	
Patologías	Ubicación
<p>En su mayoría se encuentra con un buen estado, solo presenta suciedad y poca oxidación.</p>

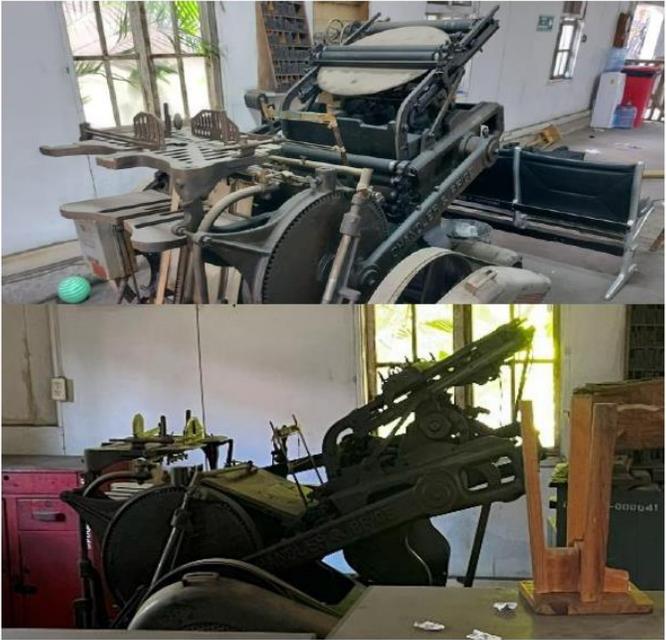
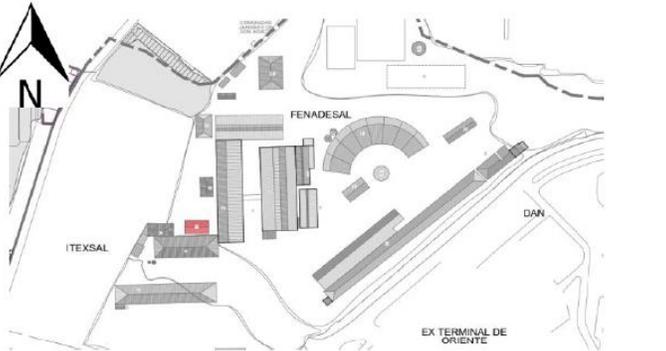
Medidas aproximadas	
Ancho:	0.90 m
Largo:	1.20 m
Alto:	1.60 m
Materiales	Edificio en el que se encuentra
Hierro y metal	
Estado	Pabellón 01-Antigua Imprenta
Bueno	
Patologías	Ubicación
<p>En su mayoría se encuentra con un buen estado, solo presenta suciedad y poca oxidación.</p>

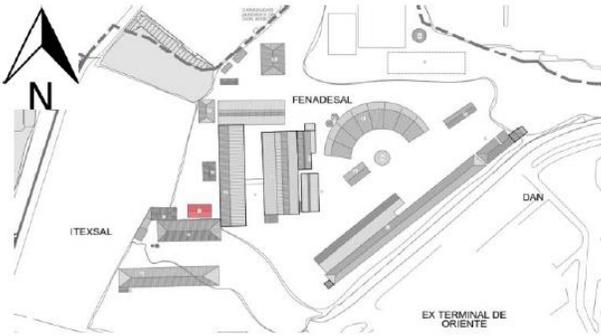
Medidas aproximadas		
Ancho:	0.20 m	
Largo:	0.50 m	
Alto:	1.30 m	
Materiales	Edificio en el que se encuentra	
Acero	Pabellón 01-Antigua Imprenta	
Estado		
Bueno		
Patologías	Ubicación	
<p>La máquina posee corrosión en las partes metálicas que no tienen pintura.</p>

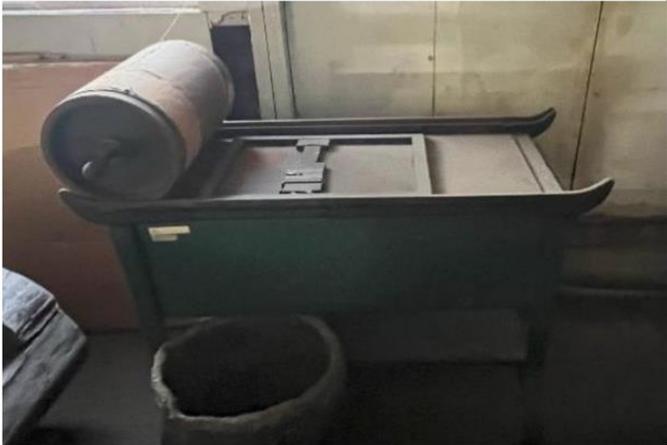
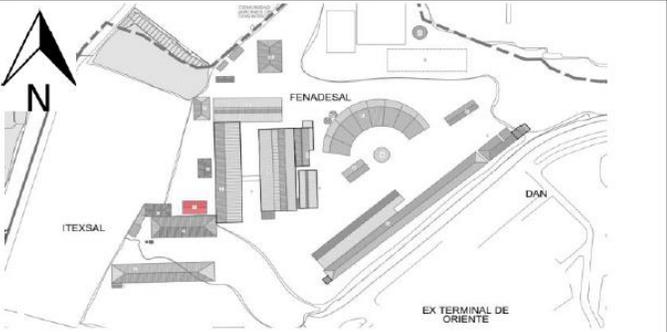
Medidas aproximadas	
Ancho:	0.80 m
Largo:	1.20 m
Alto:	1.20 m
Materiales	Edificio en el que se encuentra
Hierro y metal	Pabellón 01-Antigua Imprenta
Estado	
Intermedio	
Patologías	Ubicación
<p>Presenta bastante oxidación sobre todo de la parte superior y con la pintura en intermedio estado.</p>

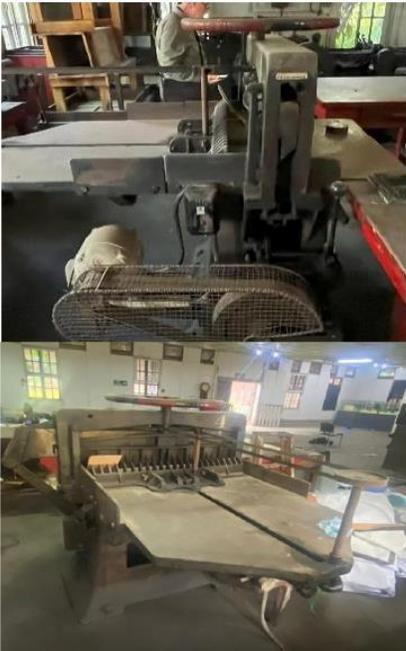
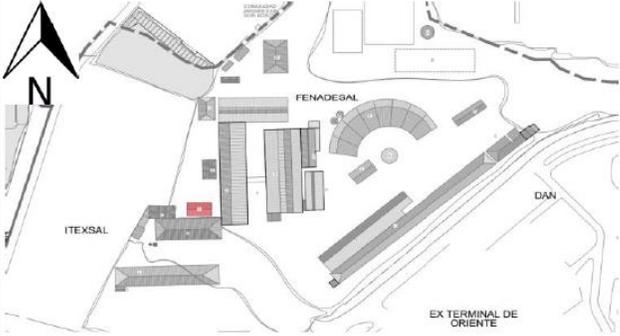
Ancho:	0.50 m	Largo:	1.00 m	Alto:	1.40 m	
Ancho:	0.50 m						
Largo:	1.00 m						
Alto:	1.40 m						
<p>Materiales</p> <p>Hierro y metal</p>	<p>Edificio en el que se encuentra</p> <p>Pabellón 01-Antigua Imprenta</p>						
<p>Estado</p> <p>Bueno</p>							
<p>Patologías</p> <p>En su mayoría se encuentra con un buen estado, solo presenta suciedad.</p>	<p>Ubicación</p>

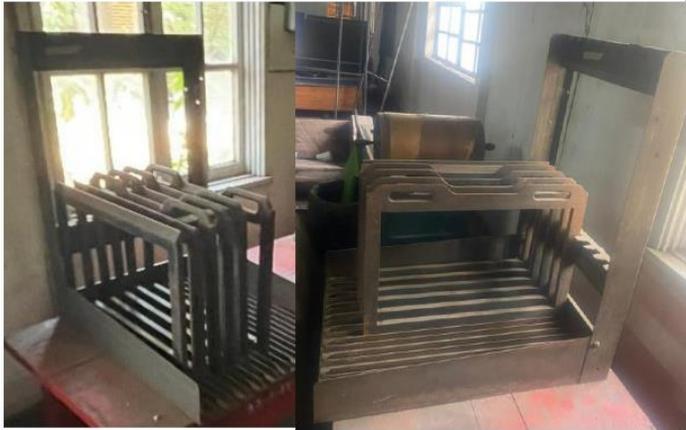
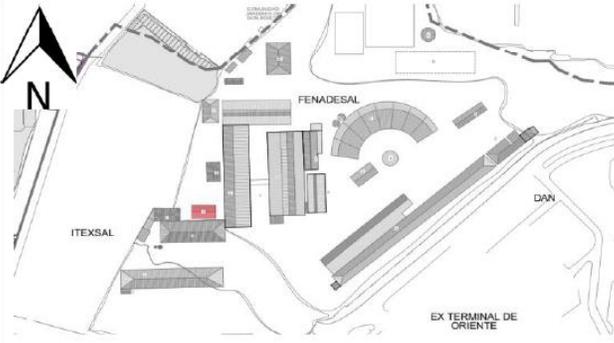
Patologías	Sin escala
<p>Se encuentra con mucha oxidación, tanto en las bases como en las piezas que tiene.</p>	1 unidad
Cantidad

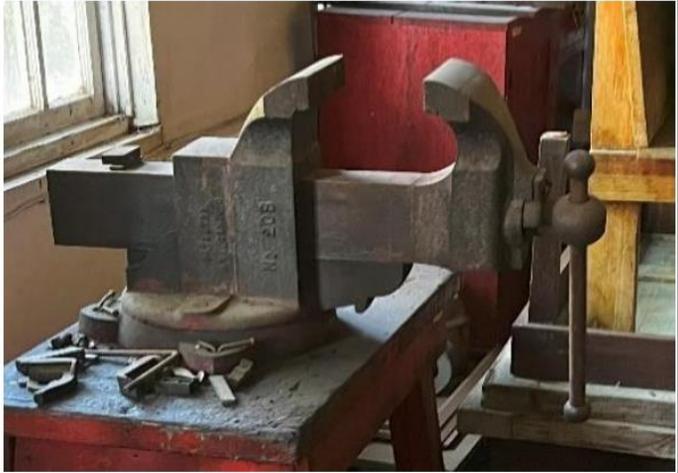
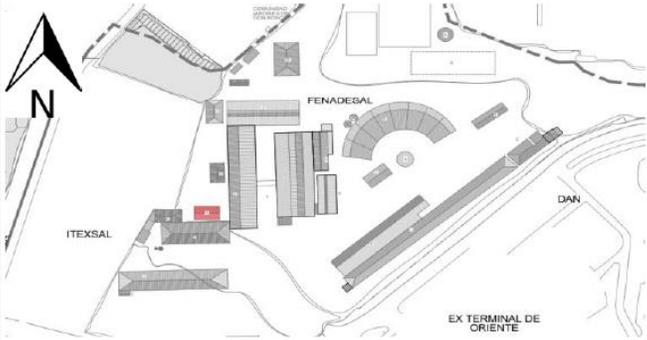
Medidas aproximadas	
Ancho:	0.40 m
Largo:	0.80 m
Alto:	0.70 m
Materiales	Edificio en el que se encuentra
Hierro y metal	Pabellón 01-Antigua Imprenta
Estado	
Bueno	
Patologías	Ubicación
<p>En su mayoría se encuentra con un buen estado, solo presenta suciedad.</p>

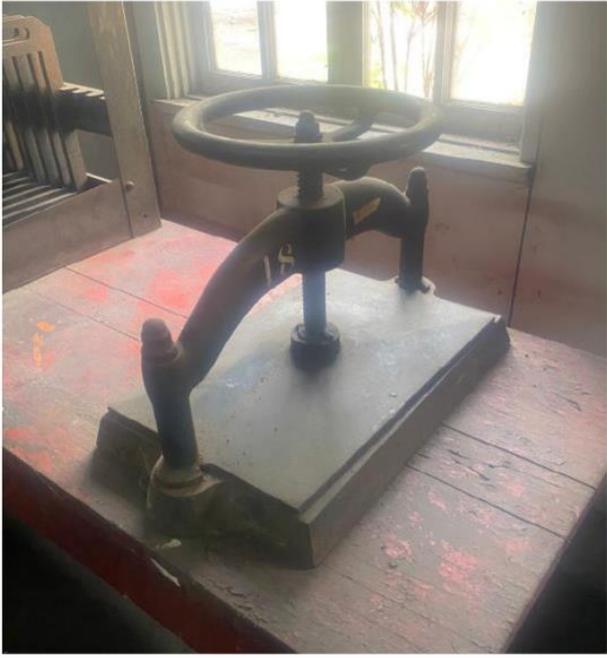
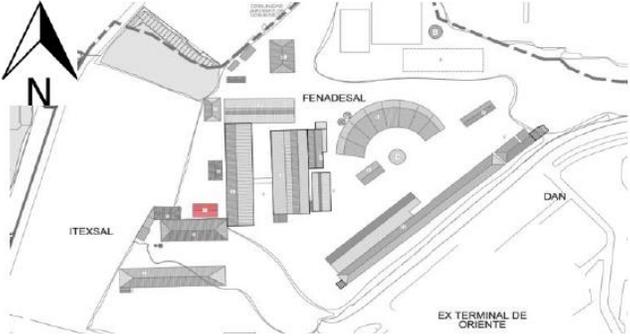
Medidas aproximadas	
Ancho:	0.40 m
Largo:	0.70 m
Alto:	0.50 m
Materiales	Edificio en el que se encuentra
Hierro y metal	Pabellón 01-Antigua Imprenta
Estado	
Bueno	
Patologías	Ubicación
<p>En su mayoría se encuentra con un buen estado, solo presenta suciedad.</p>

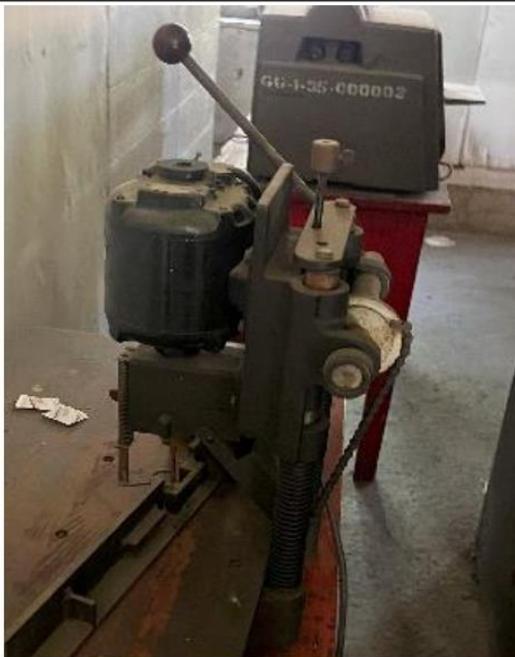
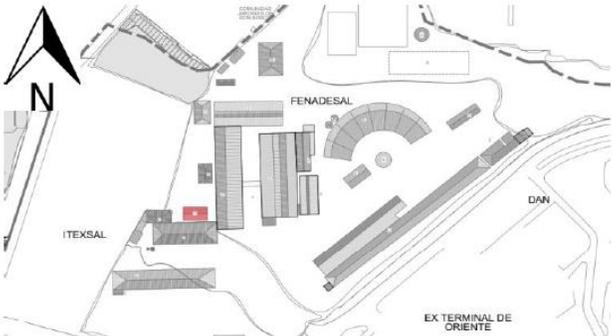
Medidas aproximadas	
Ancho:	0.80 m
Largo:	0.40 m
Alto:	1.00 m
Materiales	Edificio en el que se encuentra
Hierro y metal	Pabellón 01-Antigua Imprenta
Estado	
Bueno	
Patologías	Ubicación
<p>En su mayoría se encuentra con un buen estado, solo presenta suciedad</p>

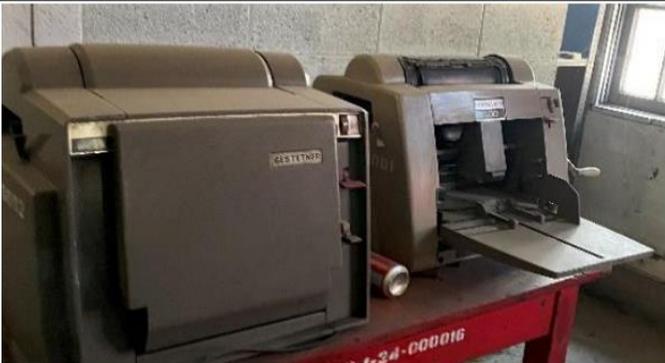
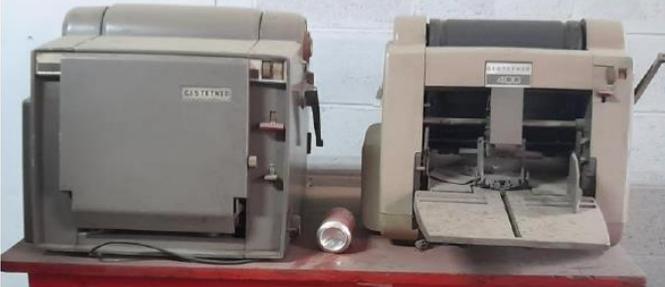
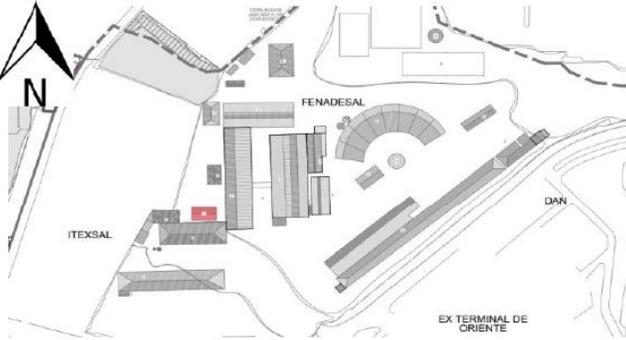
Medidas aproximadas	
Ancho:	0.50 m
Largo:	0.70 m
Alto:	0.60 m
Materiales	Edificio en el que se encuentra
Hierro y metal	Pabellón 01-Antigua Imprenta
Estado	
Bueno	
Patologías	Ubicación
En su mayoría se encuentra con un buen estado, solo presenta suciedad.

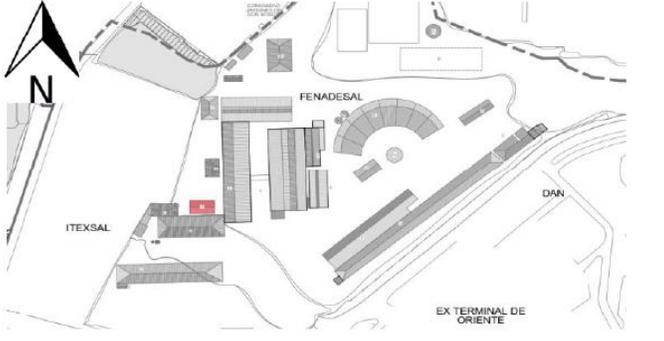
Medidas aproximadas	
Ancho:	0.50 m
Largo:	1.20 m
Alto:	1.50 m
Materiales	Edificio en el que se encuentra
Hierro y metal	Pabellón 01-Antigua Imprenta
Estado	
Intermedio	
Patologías	Ubicación
<p>Su pintura se encuentra en estado deteriorado, mucha oxidación y con gavetas difícil de abrir por el mismo deterioro del mueble.</p>

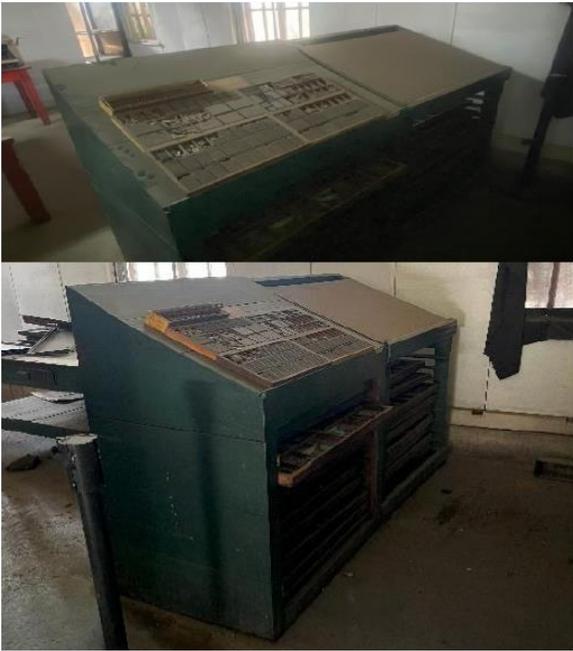
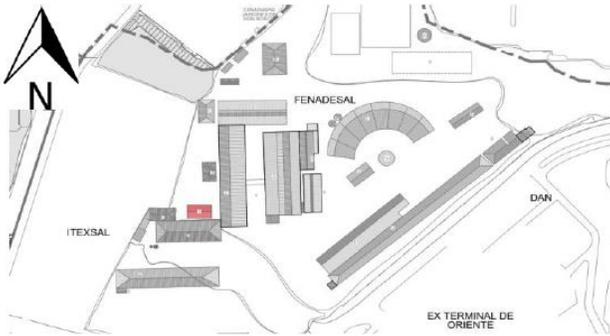
Medidas aproximadas	
Ancho:	0.70 m
Largo:	1.20 m
Alto:	1.30 m
Materiales	Edificio en el que se encuentra
Madera	Antigua Imprenta-Pabellón 01
Estado	
Bueno	
Patologías	Ubicación
<p>la madera presenta ciertos deterioros, la pintura se encuentra bien, las gavetas presentan un poco de dificultad al abrirse.</p>

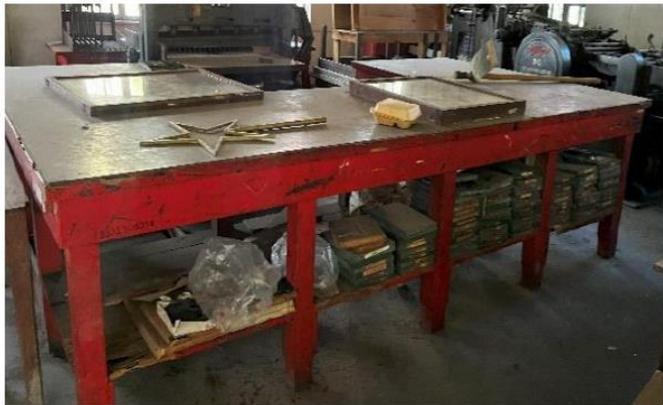
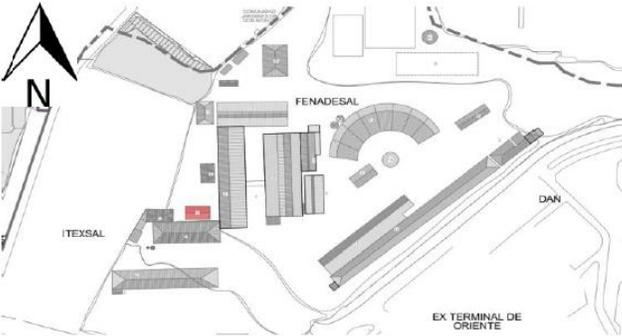
Medidas aproximadas	
Ancho:	2.00 m
Largo:	1.50 m
Alto:	0.60 m
Materiales	Edificio en el que se encuentra
Madera	Pabellón 01-Antigua Imprenta
Estado	
Bueno	
Patologías	Ubicación
<p>La madera se encuentra en buen estado. Con cierta cantidad de rayaduras lo que compromete la pintura y su calidad; presenta bastante suciedad y en cuanto a las piezas que se encuentran en la parte de debajo de esta mesa están en condiciones buenas.</p>

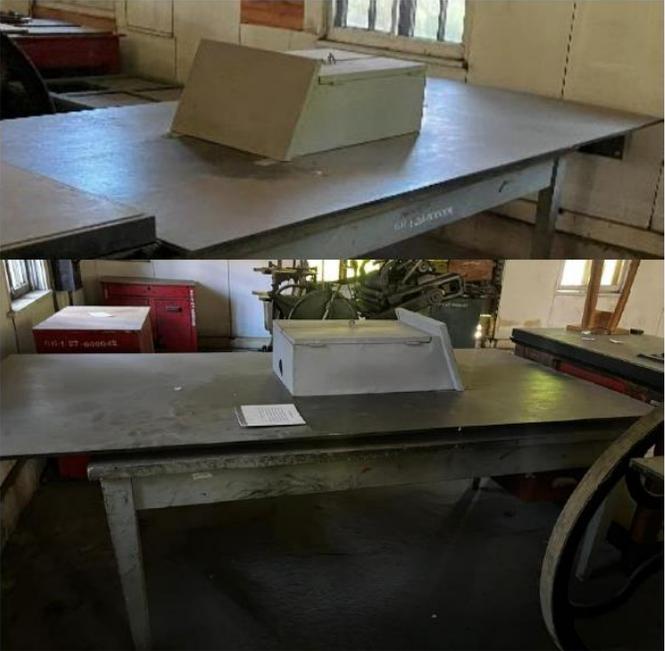
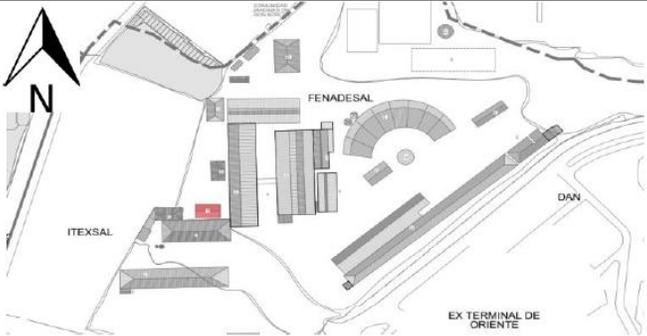
<p>Medidas aproximadas</p> <p>Ancho: 1.20 m</p> <p>Largo: 2.20 m</p> <p>Alto: 0.80 m</p>	
<p>Materiales</p> <p>Melanina y hierro</p>	<p>Edificio en el que se encuentra</p> <p>Pabellón 01-Antigua Imprenta</p>
<p>Estado</p> <p>Bueno</p>	
<p>Patologías</p> <p>Melanina en estado bueno, con un poco de oxidación en el hierro.</p>	<p>Ubicación</p>

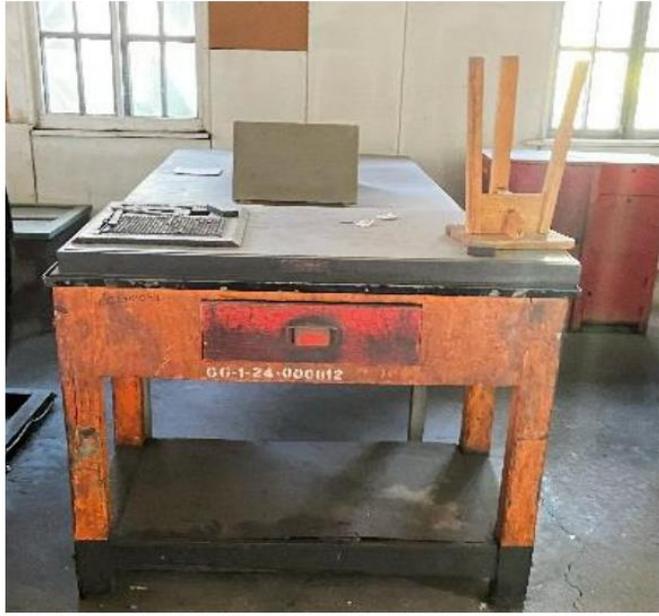
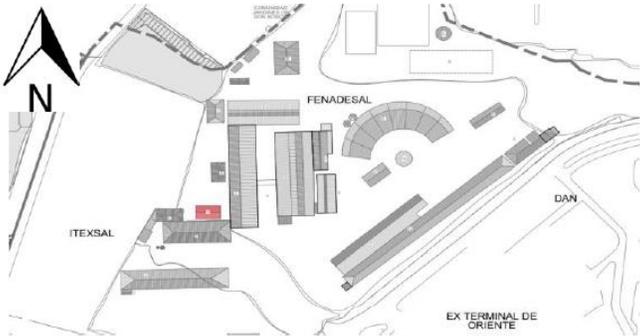
<p>Se logra percibir que la pintura presenta gran cantidad de detalles, mayormente producida por la oxidación de la mesa de trabajo.</p>	<p>Sin escala</p>						
<p>Cantidad</p>	<p>1 unidad</p>

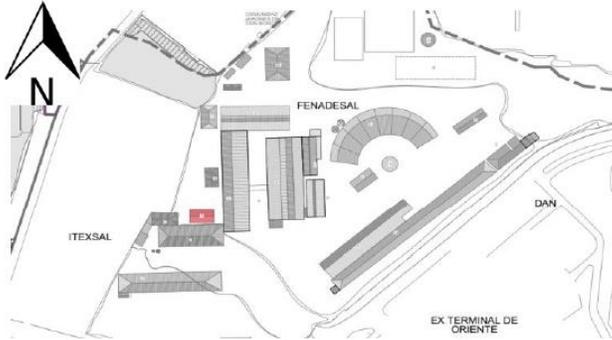
<p>Medidas aproximadas</p> <p>Ancho: 0.80 m</p> <p>Largo: 1.20 m</p> <p>Alto: 0.60 m</p>	
<p>Materiales</p> <p>Madera</p>	<p>Edificio en el que se encuentra</p> <p>Pabellón 01-Antigua Imprenta</p>
<p>Estado</p> <p>Bueno</p>	
<p>Patologías</p>	<p>Ubicación</p>
<p>En las gavetas es donde mayormente presenta detalles en la madera, tales como golpes o rayaduras, la pintura se encuentra bastante bien, solo en la parte inferior de las patas contiene deterioro.</p>

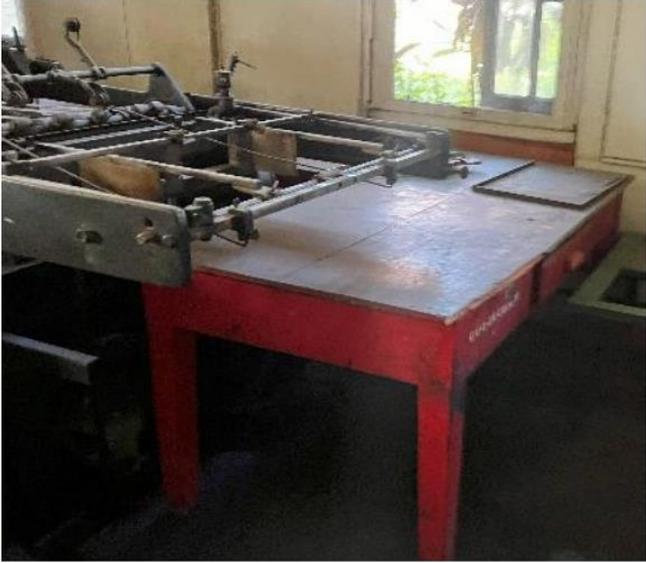
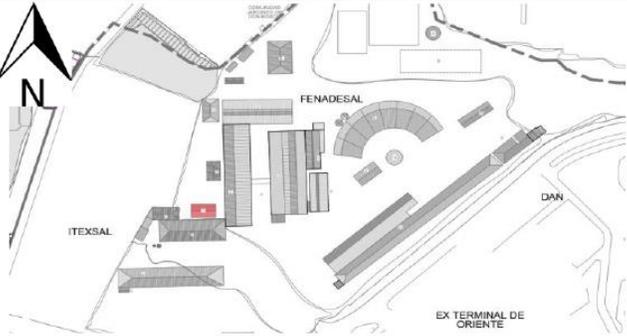
Ancho:	0.80 m	Largo:	1.50 m	Alto:	0.70 m	
Ancho:	0.80 m							
Largo:	1.50 m							
Alto:	0.70 m							
<p>Materiales</p> <p>Madera</p>		Edificio en el que se encuentra						
<p>Estado</p> <p>Bueno</p>		Pabellón 01-Antigua Imprenta						
<p>Patologías</p>		Ubicación						
<p>Se logra observar deterioros, tales como rayaduras o rajaduras en la madera, estas mismas son las que comprometen la condición de la pintura roja.</p>

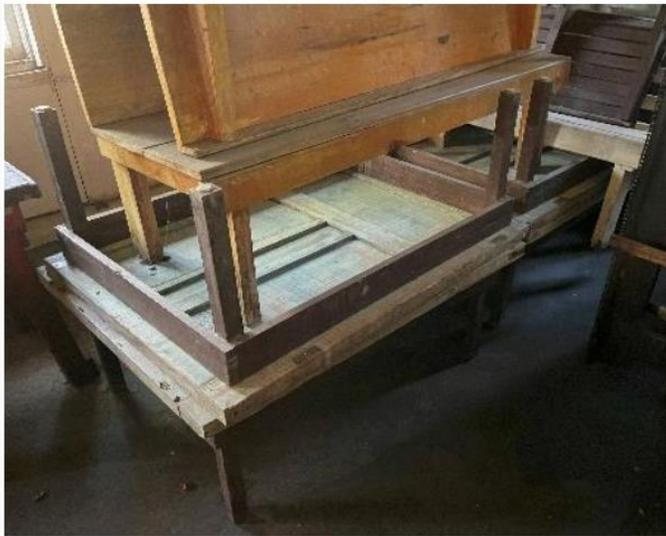
Medidas aproximadas	
Ancho:	Varios
Largo:	Varios
Alto:	Varios
Materiales	Edificio en el que se encuentra
Madera	
Estado	Pabellón 01-Antigua Imprenta
Bueno	
Patologías	Ubicación
Pequeños deterioros en la madera y pintura.

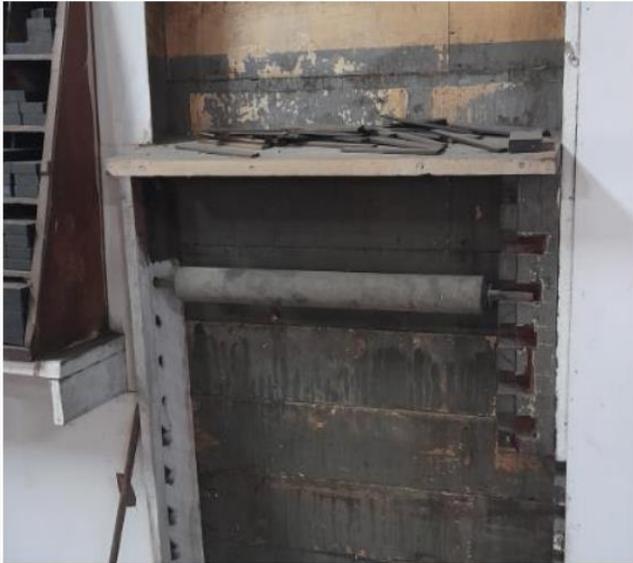
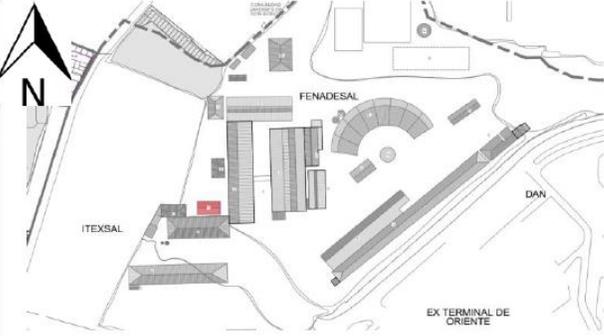
Medidas aproximadas	
Ancho:	0.15 m
Largo:	1.00 m
Alto:	1.50 m
Materiales	Edificio en el que se encuentra
Madera	Pabellón 01-Antigua Imprenta
Estado	
Mal estado	
Patologías	Ubicación
<p>Se observa un gran deterioro en el soporte de los rodillos, lo cual ya en las partes inferiores hace imposible el uso del mismo, por lo que únicamente logra mantener unos cuanto ya en la posición; la pintura y madera están altamente deteriorados.</p>

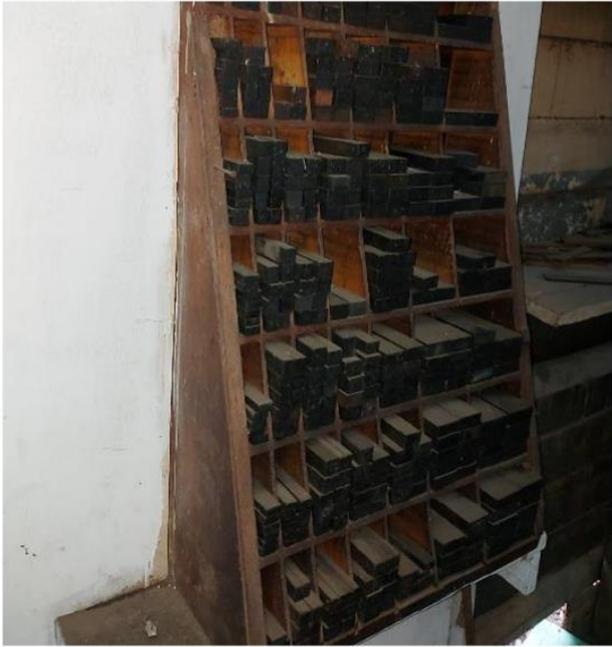
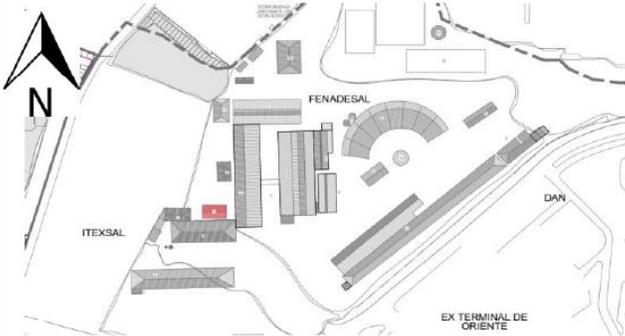
Medidas aproximadas	
Ancho:	0.50 m
Largo:	1.00 m
Alto:	1.50 m
Materiales	Edificio en el que se encuentra
Madera	
Estado	Pabellón 01-Antigua Imprenta
Intermedio	
Patologías	Ubicación
El soporte de madera se encuentra en buen estado, al igual que el empotramiento, el acabado de la madera se encuentra un poco comprometido, pero no a un gran nivel.

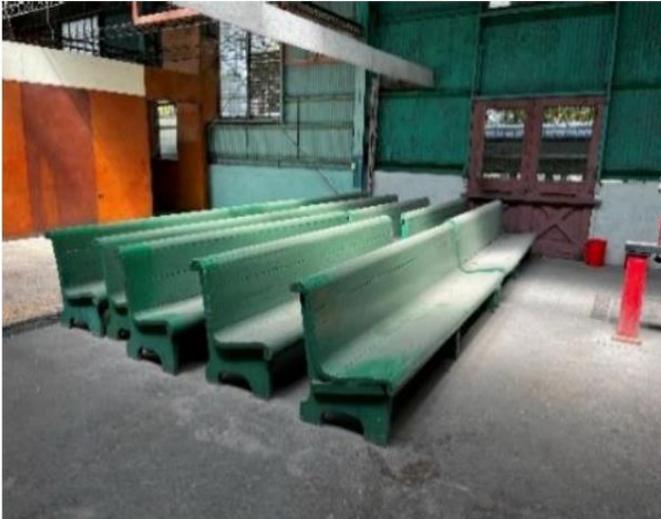
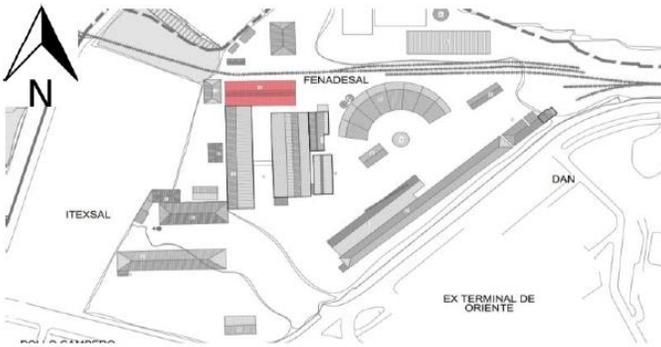
Medidas aproximadas		
Ancho:	0.65 m	
Largo:	2.20 m	
Alto:	1.10 m	
Materiales	Edificio en el que se encuentra	
Madera	Bodega de materiales-Pabellón 03	
Estado		
Muy bueno		
Patologías	Ubicación	
<p>Sin mayor detalle de pintura y muy buen estado de la madera.</p>

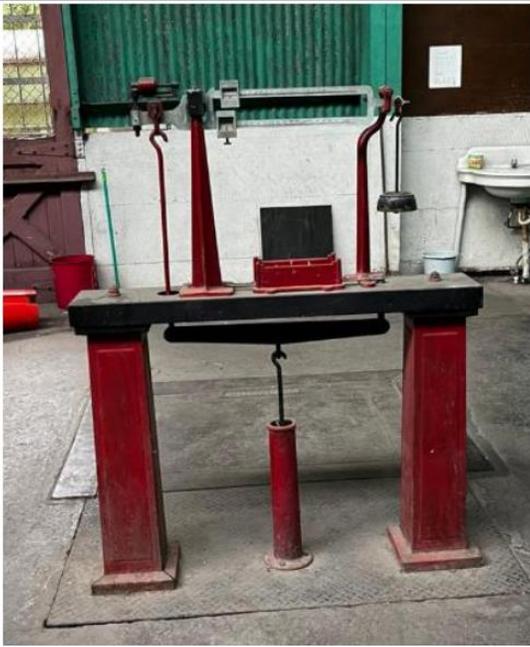
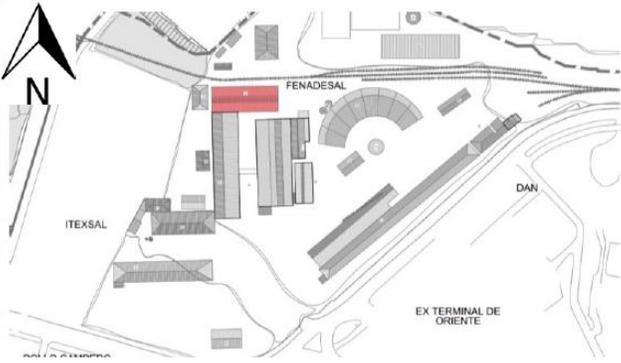
Medidas aproximadas		
Ancho:	0.70 m	
Largo:	1.00 m	
Alto:	1.30 m	
Materiales	Edificio en el que se encuentra	
Acero	Bodega de materiales-Pabellón 03	
Estado		
Bueno		
Patologías	Ubicación	
<p>Se encuentra en buenas condiciones, tanto el acero como la pintura.</p>
