Anexo II. Estudio de Patrimonio Zona de Impacto OUI-SS500.

PROYECTO “OPERACIÓN URBANA INTEGRAL DE SAN SALVADOR 500

Consultora: León Sol Arquitectos Consultores

Fecha y lugar de entrega: San Salvador, 26 de abril de 2024

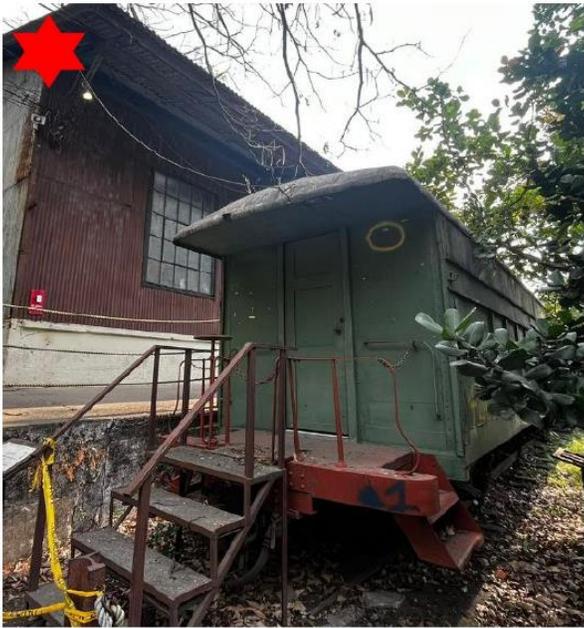
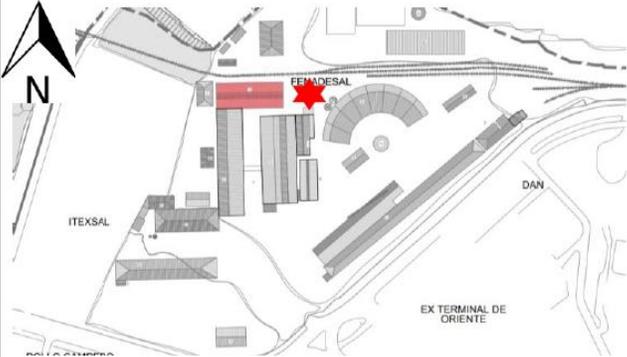
Medidas aproximadas	
Ancho:	2.60 m
Largo:	12.50 m
Alto:	3.80 m
Materiales	Edificio en el que se encuentra
Acero inoxidable, madera y cristal	Afuera del edificio
Estado	Bodega de materiales-Pabellón 03
Bueno	
Patologías	Ubicación
<p>La pintura se encuentra comprometida por la exposición al exterior, tiene oxidación en poca cantidad.</p>

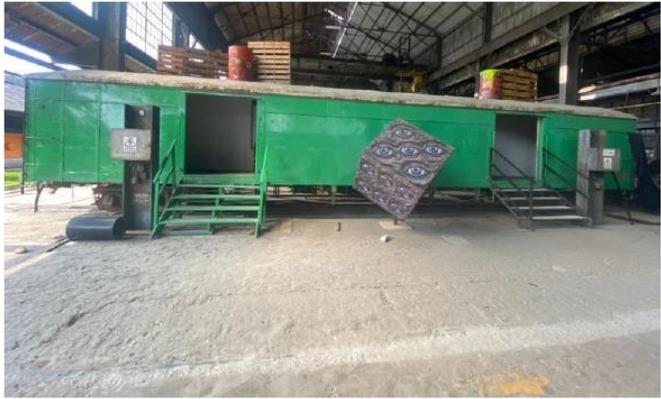
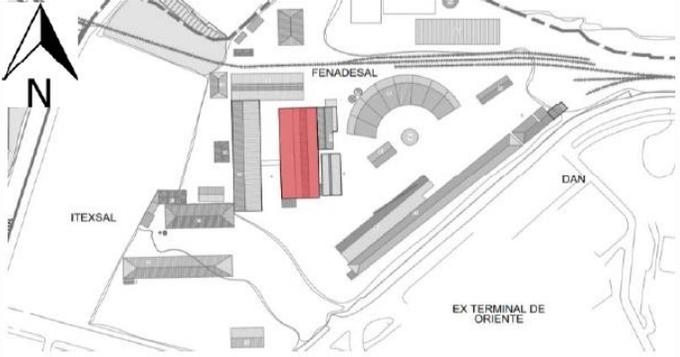
Medidas aproximadas	
Ancho:	2.60 m
Largo:	12.50 m
Alto:	3.00 m
Materiales	Edificio en el que se encuentra
Acero inoxidable, hierro	Pabellón 05-Taller de máquinas
Estado	
Intermedio	
Patologías	Ubicación
<p>Su pintura se encuentra recién renovada, el acero tiene detalles de oxidación.</p>

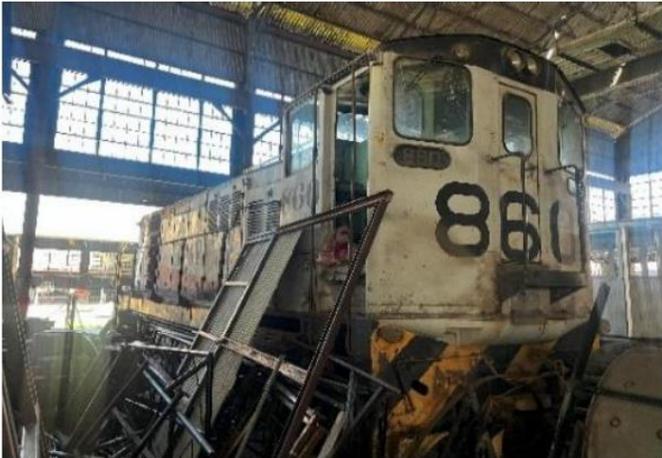
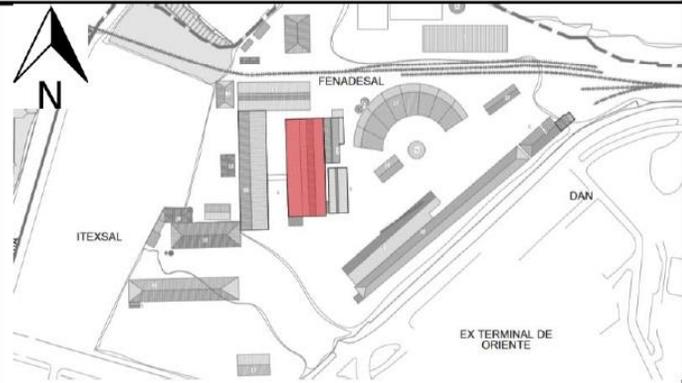
Medidas aproximadas	
Ancho:	2.90 m
Largo:	9.90 m
Alto:	3.20 m
Materiales	Edificio en el que se encuentra
Acero inoxidable, hierro, madera, cristal	Pabellón 05-Taller de máquinas
Estado	
Bueno	
Patologías	Ubicación
Daños en su pintura en su mayoría, el acero inoxidable tiene pequeños detalles.

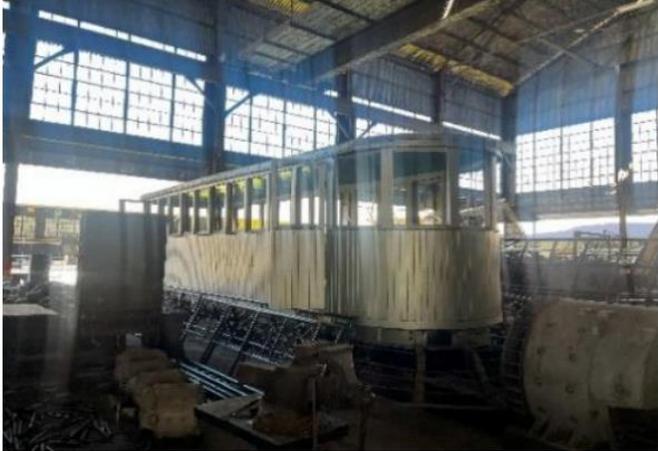
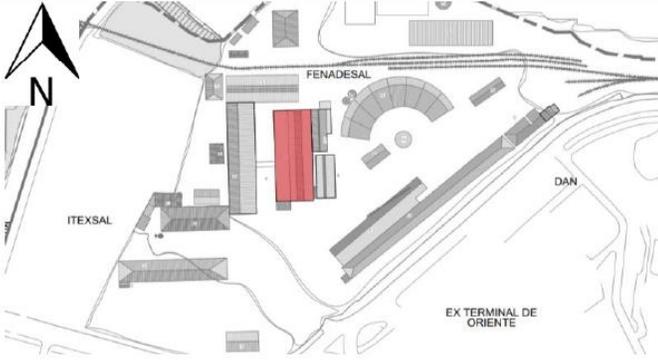
Medidas aproximadas	
Ancho:	2.60 m
Largo:	12.50 m
Alto:	3.20 m
Materiales	Edificio en el que se encuentra
Madera, acero inoxidable, hierro	Pabellón 05-Taller de máquinas
Estado	
Bueno	
Patologías	Ubicación
Se encuentra con la pintura en un buen estado, al igual que su acero, esta con poca oxidación.

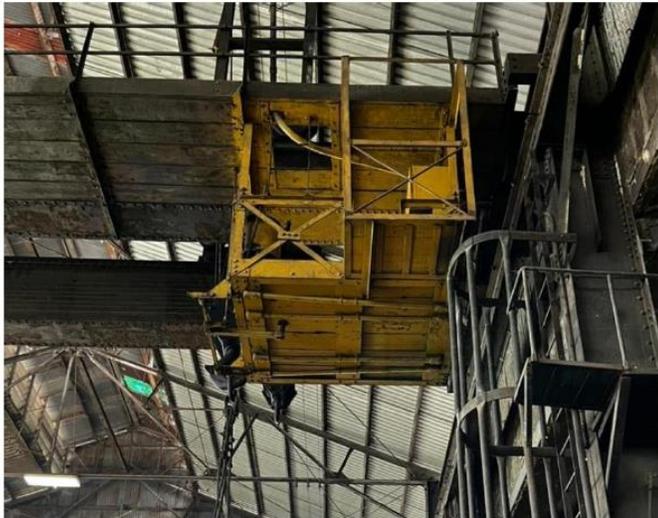
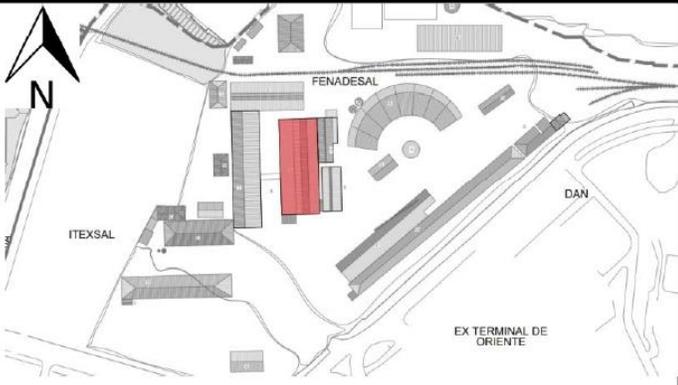
Medidas aproximadas	
Ancho:	Varias
Largo:	Varias
Alto:	Varias
Materiales	Edificio en el que se encuentra
Acero y hierro.	Pabellón 05-Taller de máquinas
Estado	
Bueno	
Patologías	Ubicación
<p>Se puede notar ciertos desgaste en la pintura y oxidación en la cabina.</p>

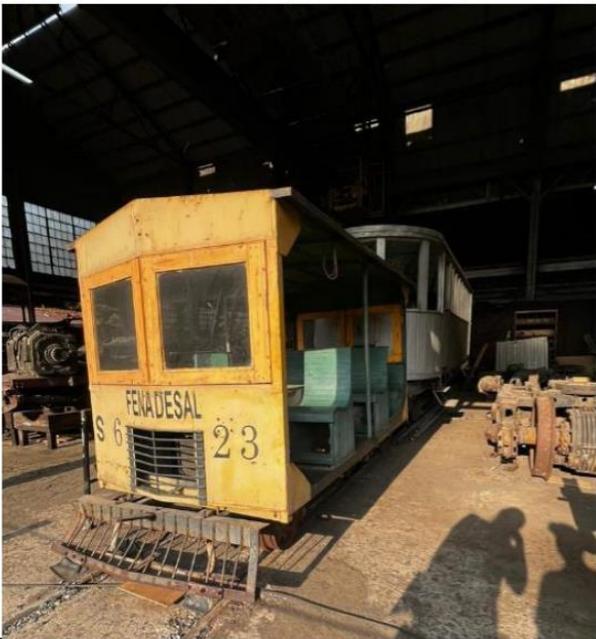
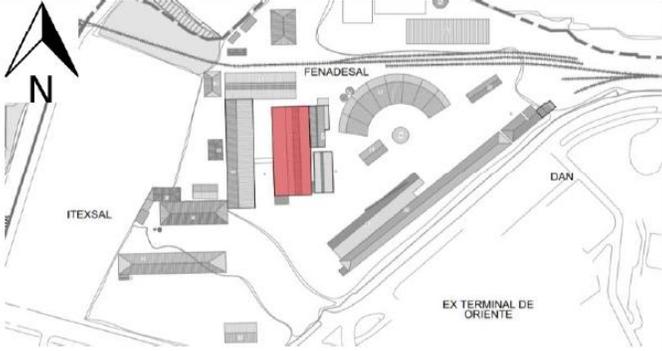
Medidas aproximadas	
Ancho:	2.60 m
Largo:	12.50 m
Alto:	3.20 m
Materiales	Edificio en el que se encuentra
Acero inoxidable, hierro, cristal	Pabellón 05-Taller de máquinas
Estado	
Bueno	
Patologías	Ubicación
Su pintura presenta desgaste, al igual que el frente de la locomotora y oxidación de la misma.

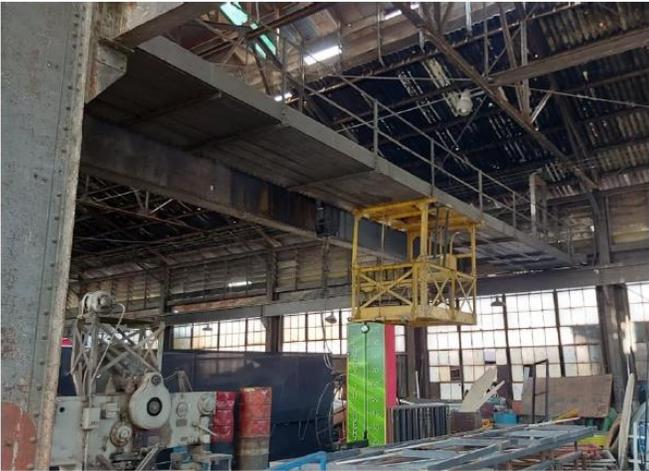
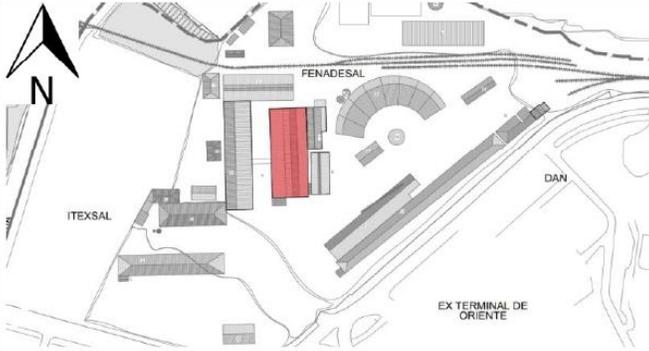
Medidas aproximadas	
Ancho:	Varias
Largo:	Varias
Alto:	Varias
Materiales	Edificio en el que se encuentra
Acero y hierro.	Pabellón 05-Taller de máquinas
Estado	
Bueno	
Patologías	Ubicación
<p>Se puede notar ciertos desgaste en la pintura y oxidación en la cabina.</p>

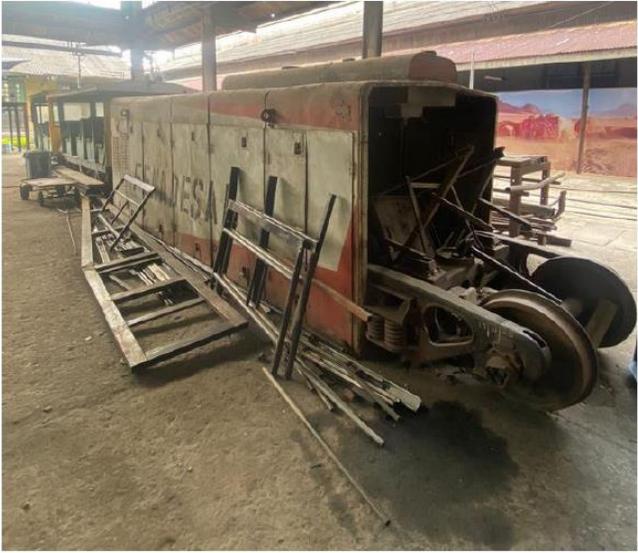
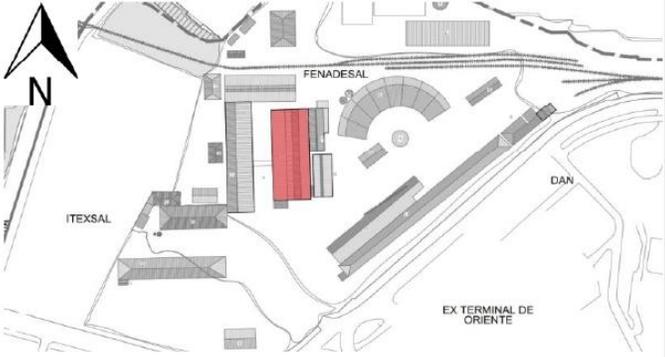
Medidas aproximadas		
Ancho:	2.60 m	
Largo:	12.50 m	
Alto:	3.20 m	
Materiales	Edificio en el que se encuentra	
Acero y hierro.	Pabellón 05-Taller de máquinas	
Estado		
Mal estado		
Patologías	Ubicación	
<p>Desmontado, con muchos detalles en pintura y daños en el interior del elemento, está en muy mal estado.</p>

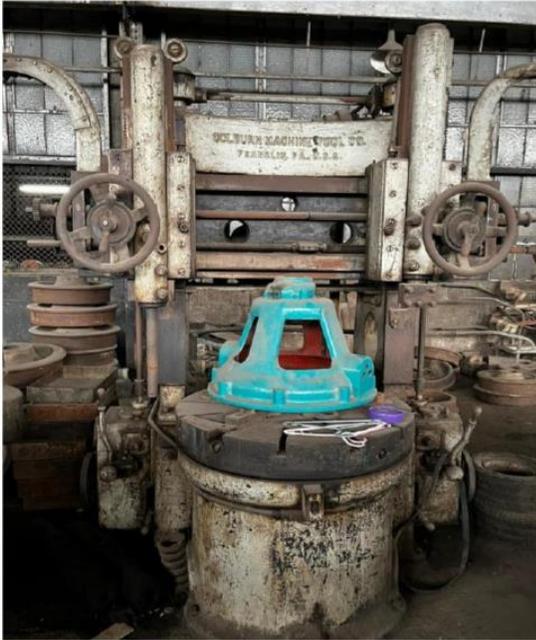
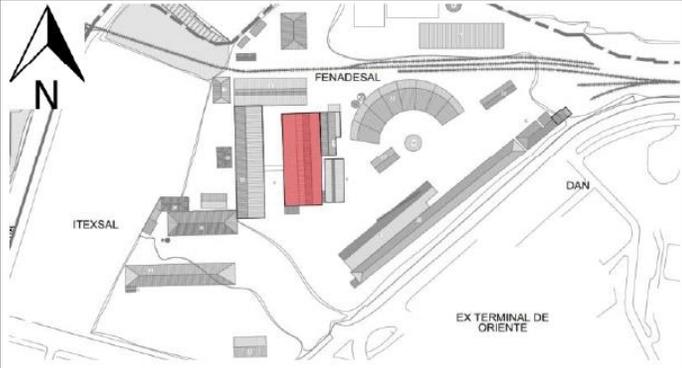
Medidas aproximadas	
Ancho:	2.20 m
Largo:	3.10 m
Alto:	2.30 m
Materiales	Edificio en el que se encuentra
Acero y hierro.	Pabellón 05-Taller de máquinas
Estado	
Mal estado	
Patologías	Ubicación
<p>Se encuentra con alto nivel de oxidación, en si mayoría en las partes donde se encuentra expuesto al suelo.</p>

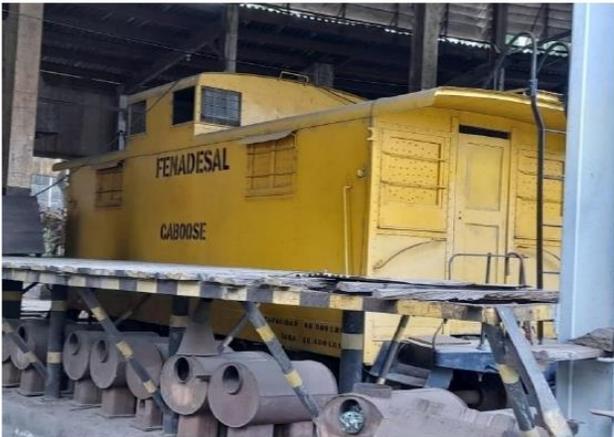
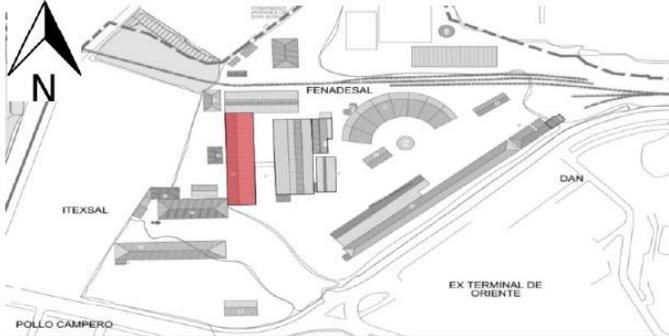
Medidas aproximadas	
Ancho:	2.56
Largo:	10.00
Alto:	4.00
Materiales	Edificio en el que se encuentra
Acero	Taller de Maquinas-Pabellón 05
Estado	
Bueno	
Patologías	Ubicación
<p>Su pintura se encuentra en buen estado, el acero inoxidable en buen estado.</p>

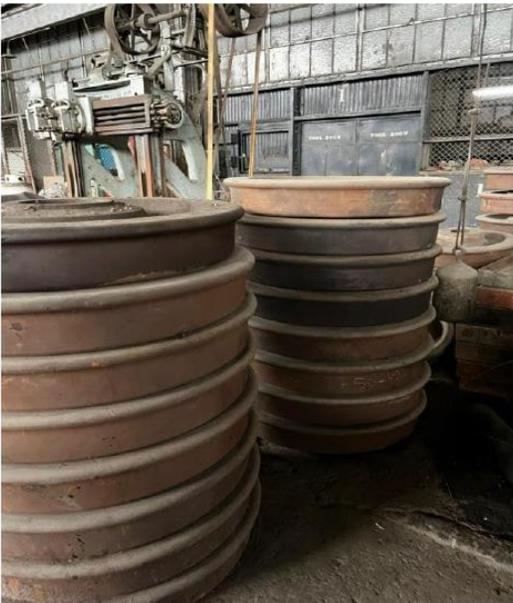
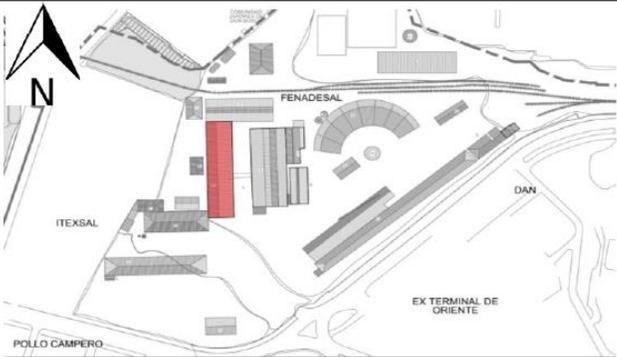
Medidas aproximadas	
Ancho:	Radio 0.45 m
Largo:	Radio 0.45 m
Alto:	Radio 0.45 m
Materiales	Edificio en el que se encuentra
Acero pulido	Taller de Maquinas-Pabellón 05
Estado	
Bueno	
Patologías	Ubicación
<p>Se encuentra en buen estado, el acero pulido en buen estado, solo presenta suciedad y oxidación.</p>

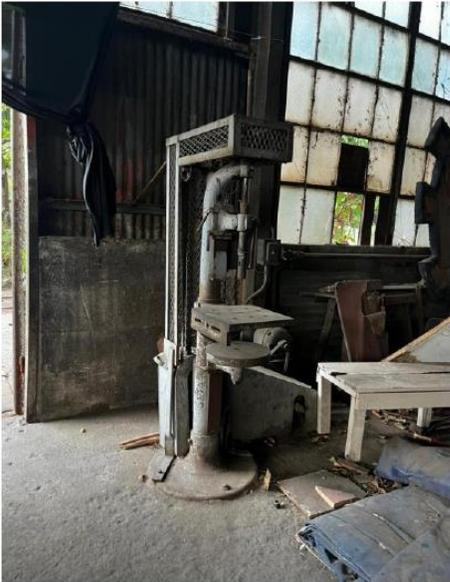
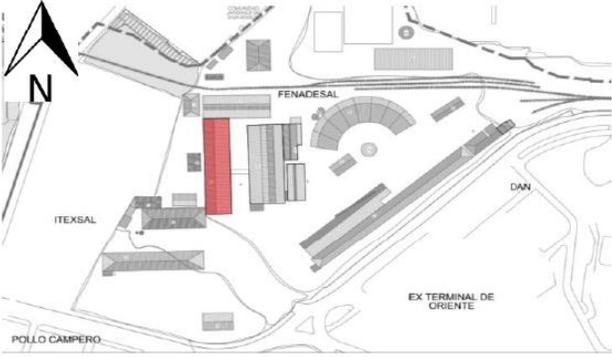
<p>Medidas aproximadas</p> <p>Ancho:</p> <p>Largo:</p> <p>Alto:</p>	
Materiales	Edificio en el que se encuentra
Estado	Taller de Maquinas-Pabellón 05
Bueno	
Patologías	Ubicación
<p>En su mayoría se encuentra con un buen estado, solo presenta suciedad, deterioro en la pintura y oxidación.</p>

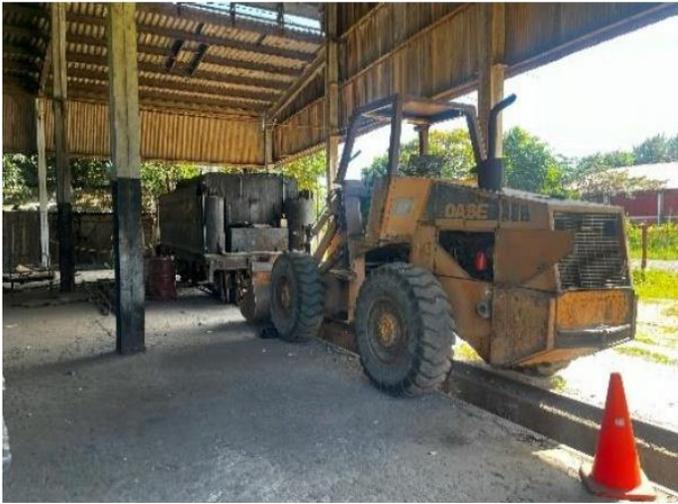
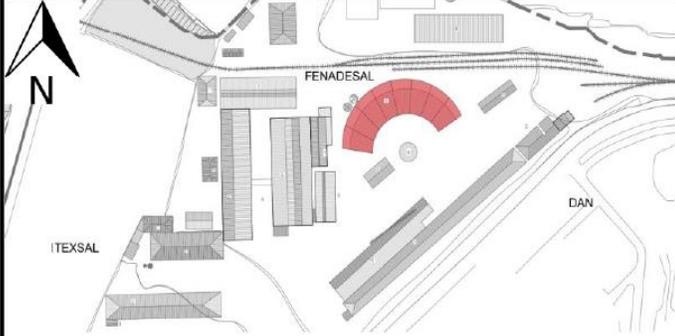
Medidas aproximadas	
Ancho:	4.00 m
Largo:	5.00 m
Alto:	3.00 m
Materiales	Edificio en el que se encuentra
Acero inoxidable	Pabellon 08-Casa redonda
Estado	
Bueno	
Patologías	Ubicación
Con detalle en la pintura y ligera oxidación.

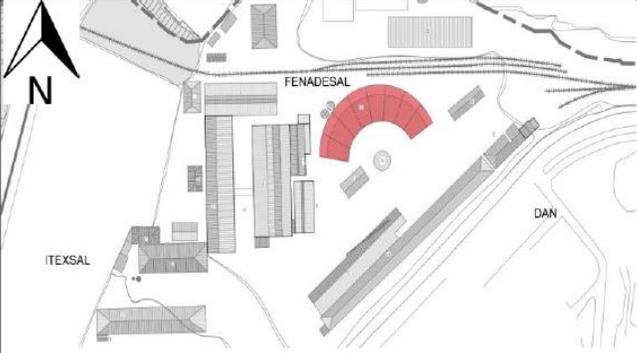
Medidas aproximadas	
Ancho:	2.60 m
Largo:	11.00 m
Alto:	5.00 m
Materiales	Edificio en el que se encuentra
Madera, hierro y acero inoxidable	Pabellon 08-Casa redonda
Estado	
Bueno	
Patologías	Ubicación
<p>El estado de conservación en regular, el mecanismo está deteriorado lo cual no se permite sé que maneje. Se observa oxidación y deterioro de pintura.</p>

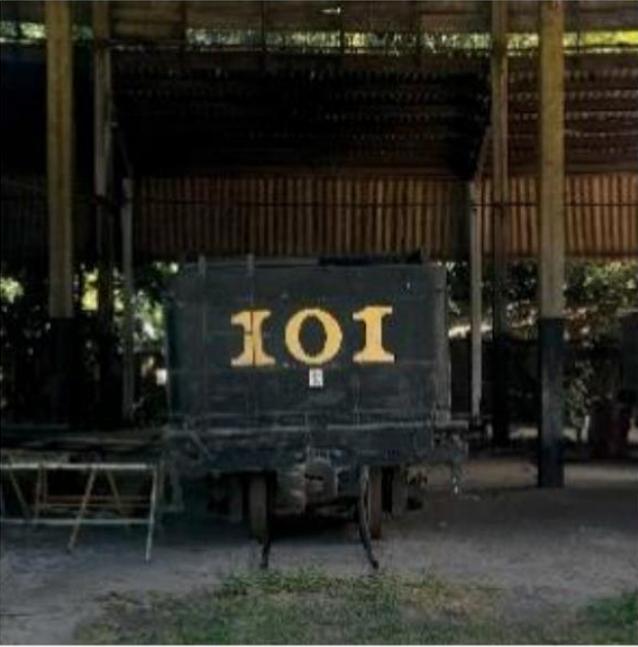
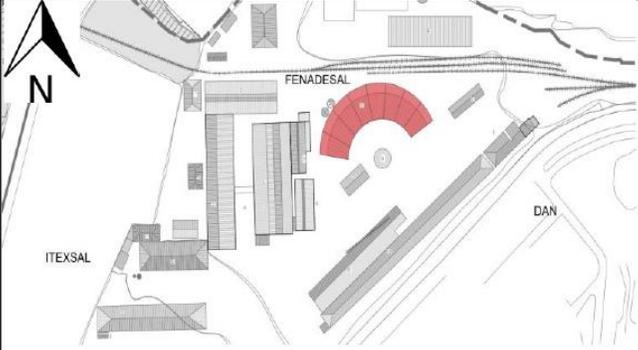
Medidas aproximadas	
Ancho:	2.60 m
Largo:	12.50 m
Alto:	2.20 m
Materiales	Edificio en el que se encuentra
Hierro y acero inoxidable	Pabello 08-Casa redonda
Estado	
Bueno	
Patologías	Ubicación
Pintura y acero en muy buen estado.

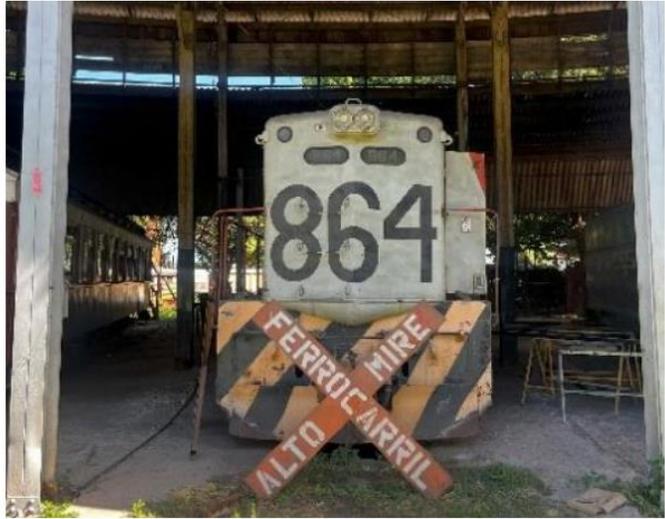
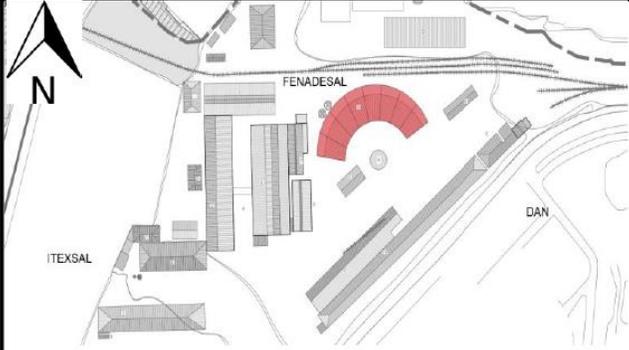
Medidas aproximadas	
Ancho:	2.60 m
Largo:	12.50 m
Alto:	3.20 m
Materiales	Edificio en el que se encuentra
Acero inoxidable	Pabello 08-Casa redonda
Estado	
Bueno	
Patologías	Ubicación
<p>Detalles de pintura y oxidación del acero.</p>

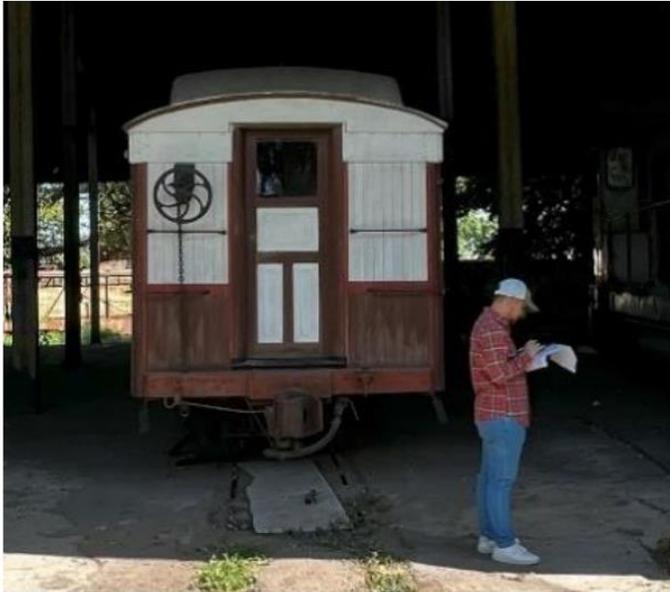
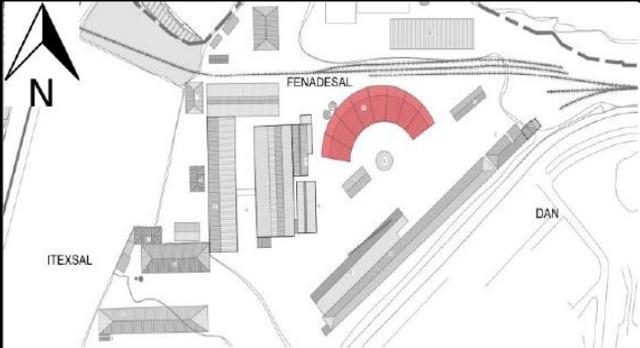
Medidas aproximadas	
Ancho:	2.60 m
Largo:	12.50 m
Alto:	3.20 m
Materiales	Edificio en el que se encuentra
Cristal, madera, acero inoxidable	Pabello 08-Casa redonda
Estado	
Muy bueno	
Patologías	Ubicación
Muy buen estado, conservado y con alto mantenimiento.

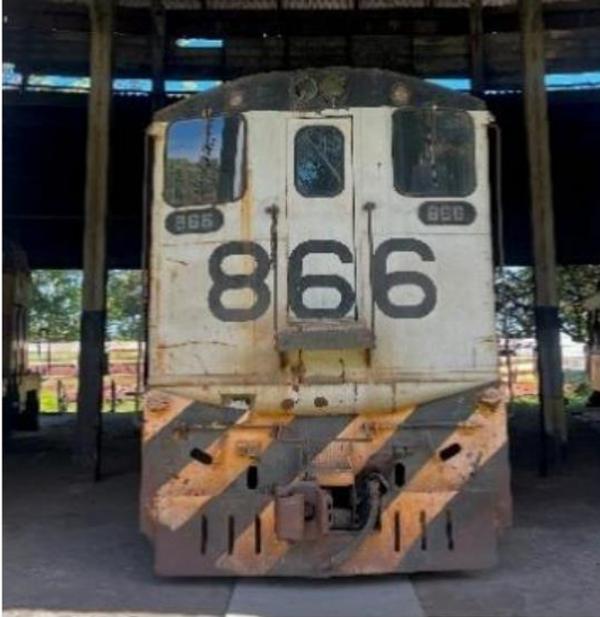
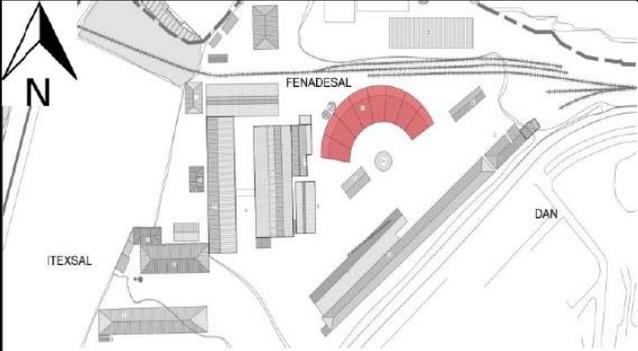
Medidas aproximadas	
Ancho:	2.60 m
Largo:	12.50 m
Alto:	3.20 m
Materiales	Edificio en el que se encuentra
Acero inoxidable, cristal	Pabello 08-Casa redonda
Estado	
Bueno	
Patologías	Ubicación
Detalles de pintura y ligera oxidación del acero.

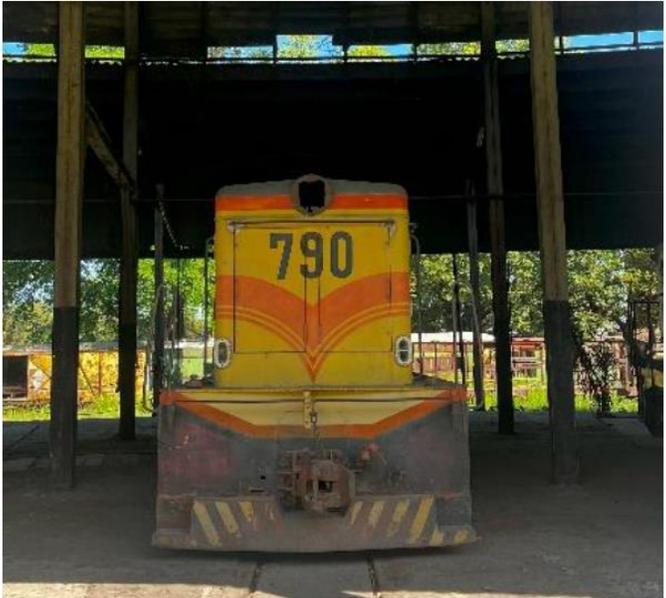
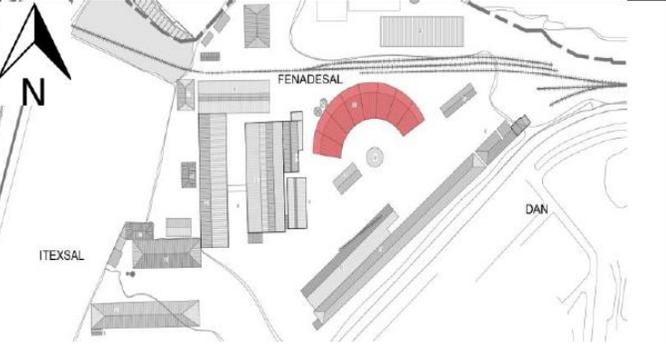
Medidas aproximadas		
Ancho:	2.60 m	
Largo:	10.00 m	
Alto:	3.00 m	
Materiales	Edificio en el que se encuentra	
Acero inoxidable, cristal	Pabello 08-Casa redonda	
Estado		
Bueno		
Patologías	Ubicación	
<p>Detalles de pintura y ligera oxidación del acero</p>

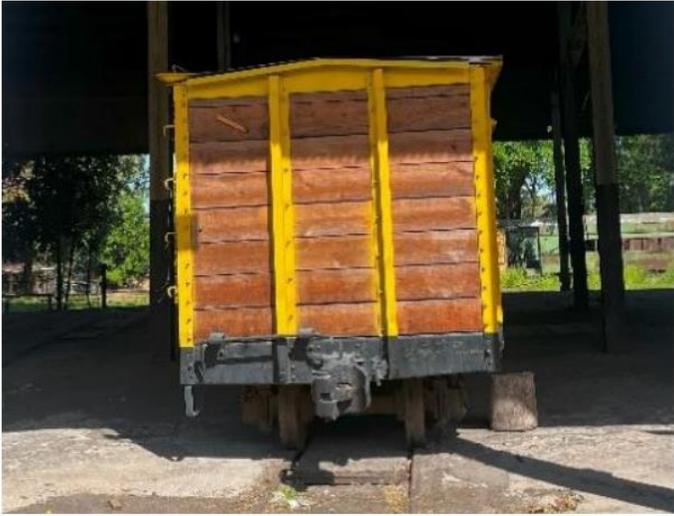
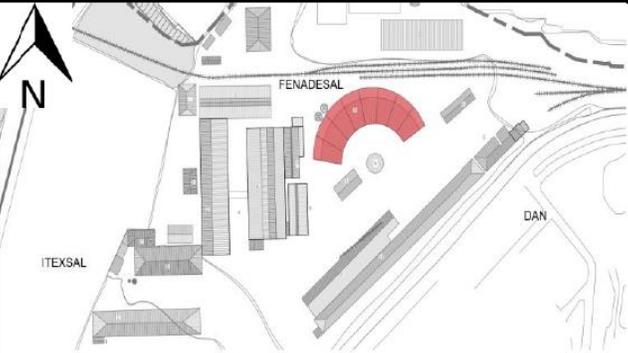
Medidas aproximadas	
Ancho:	2.60 m
Largo:	10.50 m
Alto:	3.20 m
Materiales	Edificio en el que se encuentra
Madera, acero inoxidable	Pabello 08-Casa redonda
Estado	
Bueno	
Patologías	Ubicación
<p>Conserva la pintura en un muy buen estado al igual que la condición del acero y el hierro.</p>

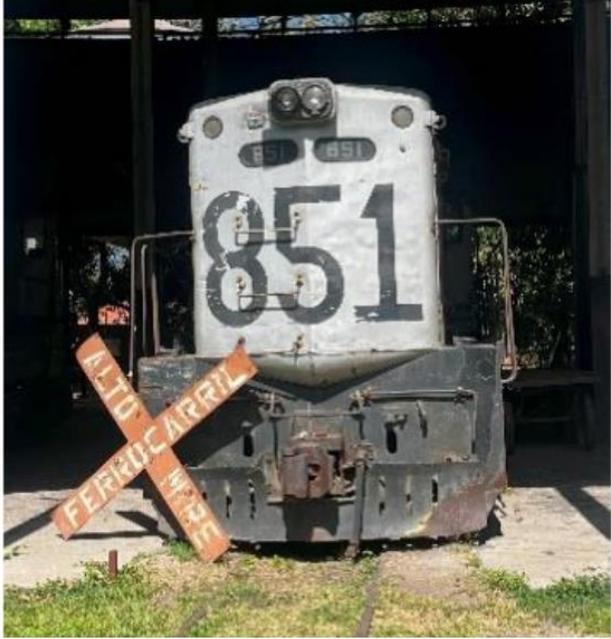
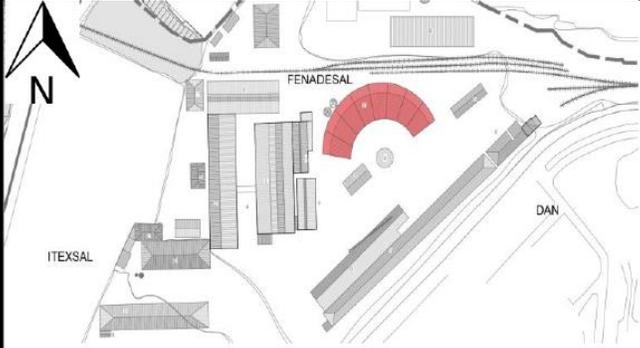
Medidas aproximadas		
Ancho:	2.40 m	
Largo:	10.00 m	
Alto:	3.20 m	
Edificio en el que se encuentra	Pabello 08-Casa redonda	
Materiales	Acero inoxidable	
Estado	Bueno	
Patologías	Ubicación	
Buen estado de la pintura en su mayoría, presenta oxidaciones en la parte de debajo de la locomotora en el acero.

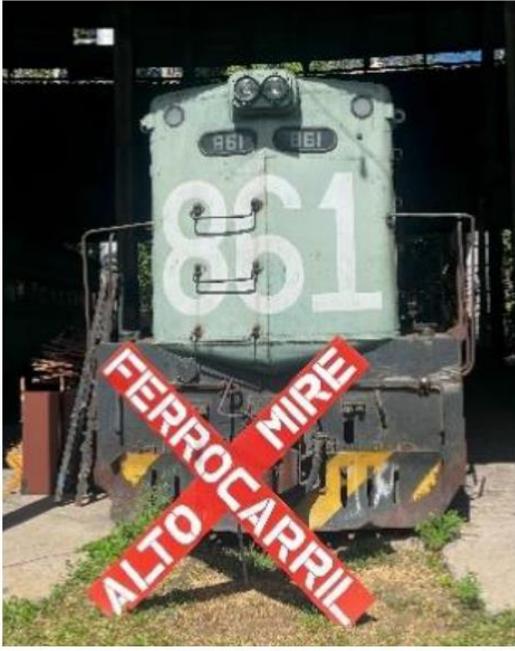
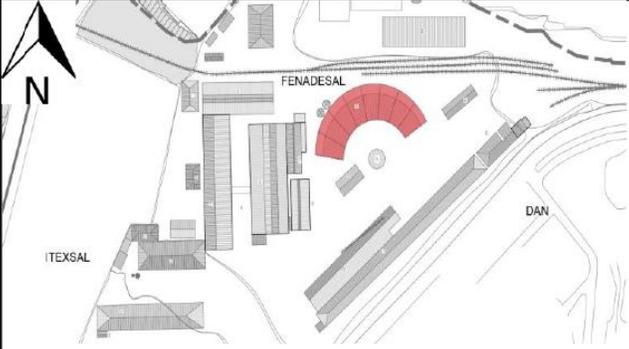
Medidas aproximadas		
Ancho:	2.40 m	
Largo:	12.00 m	
Alto:	3.50 m	
Materiales	Edificio en el que se encuentra	
Acero inoxidable	Pabello 08-Casa redonda	
Estado		
Bueno		
Patologías	Ubicación	
La pintura esta conservada casi en su mayoría, al igual que el acero.

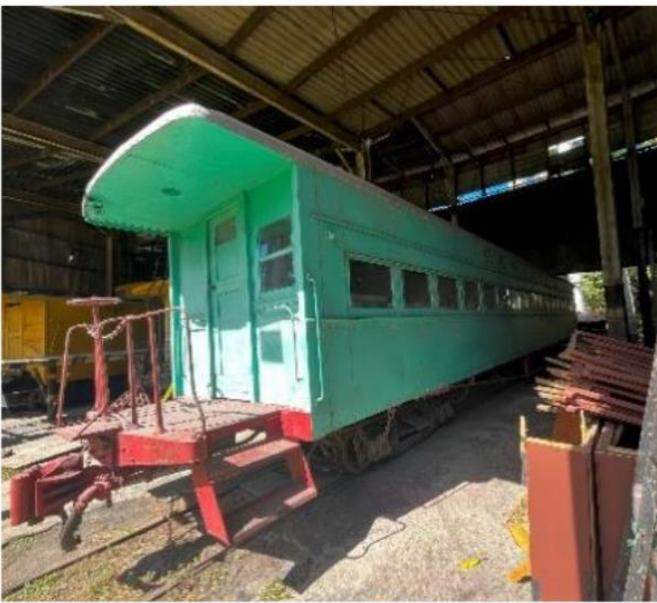
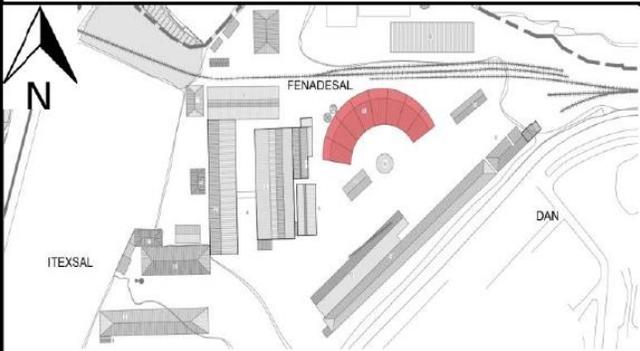
Medidas aproximadas	
Ancho:	2.40 m
Largo:	10.00 m
Alto:	3.20 m
Materiales	Edificio en el que se encuentra
Madera, cristal , acero inoxidable	Pabello 08-Casa redonda
Estado	
Bueno	
Patologías	Ubicación
<p>Se presenta en muy buen estado la pintura, al igual que el acero, está bastante conservado.</p>

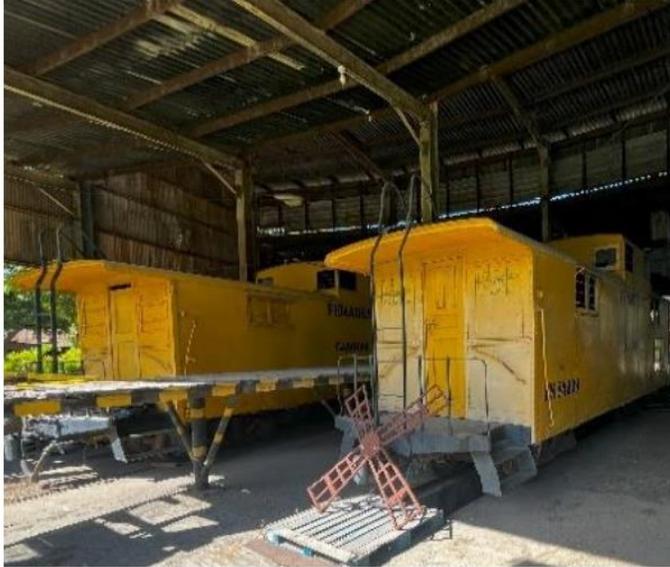
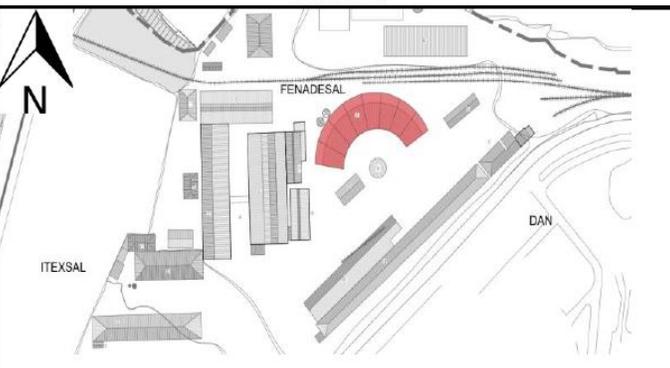
Medidas aproximadas		
Ancho:	2.40 m	
Largo:	10.00 m	
Alto:	3.20 m	
Materiales	Edificio en el que se encuentra	
Acero inoxidable	Pabello 08-Casa redonda	
Estado		
Bueno		
Patologías	Ubicación	
<p>Acero en muy buen estado, con condiciones muy buenas de la pintura.</p>

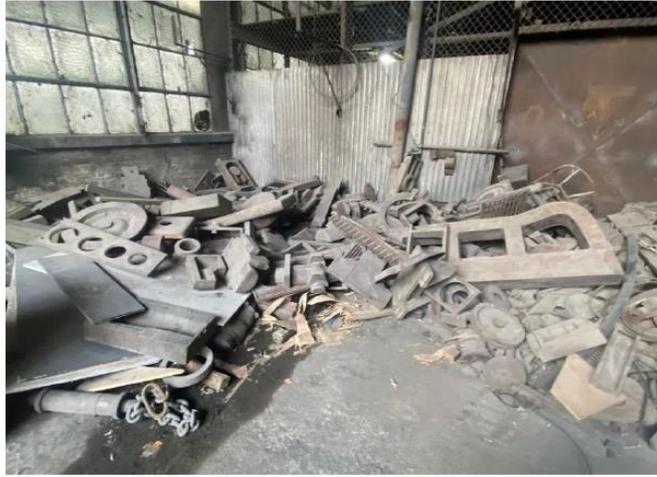
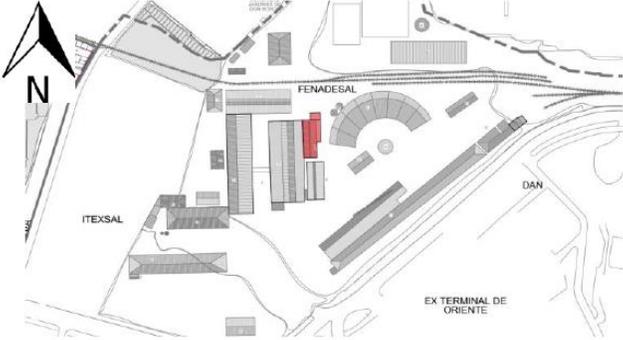
Medidas aproximadas	
Ancho:	Varias
Largo:	Varias
Alto:	Varias
Materiales	Edificio en el que se encuentra
Madera	Pabellón 07- Planta eléctrica
Estado	
Intermedio	
Patologías	Ubicación
Algunas piezas esta quebradas y unas completas, presentan bastante suciedad.

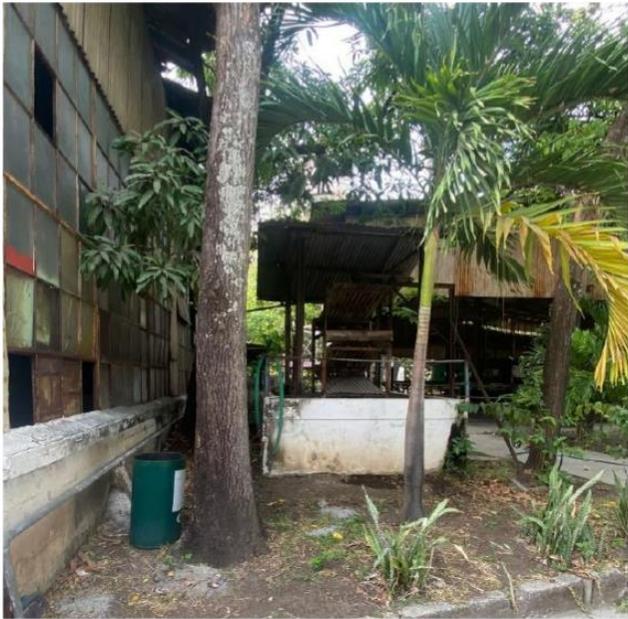
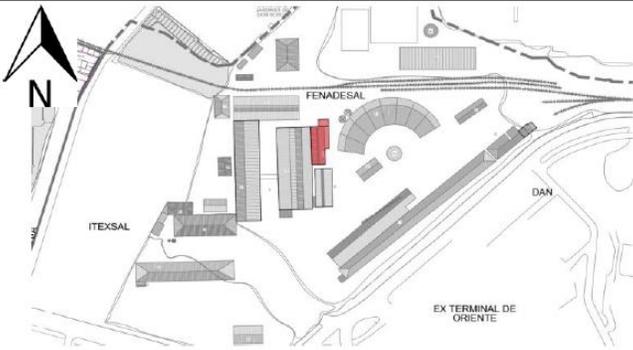
Patologías	<p>Daño de pintura, laminas con huecos, oxidadas.</p>							
Cantidad	Sin escala 1 unidad

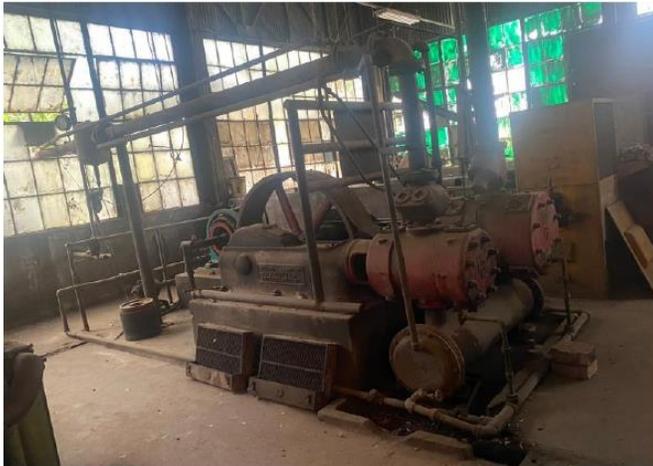
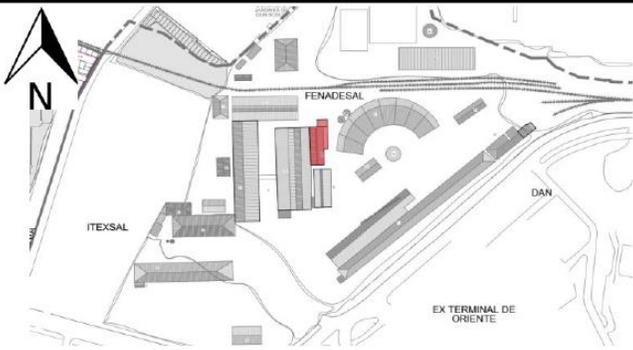
Medidas aproximadas		
Ancho:	2.20 m	
Largo:	6.00 m	
Alto:	3.00 m	
Materiales	Edificio en el que se encuentra	
Hierro y acero	Pabellón 07- Planta eléctrica	
Estado		
Intermedio		
Patologías	Ubicación	
Presenta oxidación y daños en la pintura.

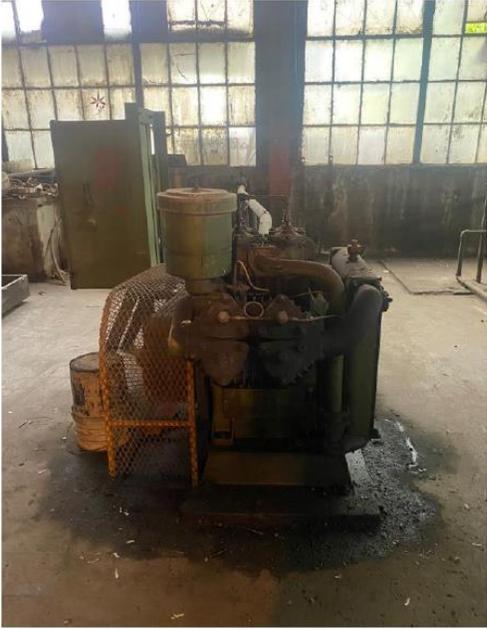
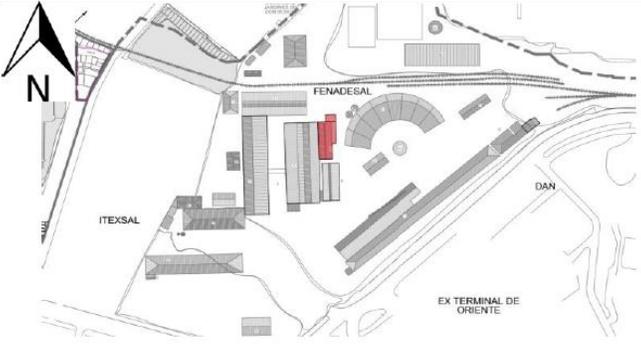
Medidas aproximadas	
Ancho:	3.00 m
Largo:	2.00 m
Alto:	1.50 m
Materiales	Edificio en el que se encuentra
Hierro y acero	Pabellón 07- Planta eléctrica
Estado	
Bueno	
Patologías	Ubicación
<p>Oxidación en piezas, en casi su mayoría y con grandes daños en la pintura.</p>

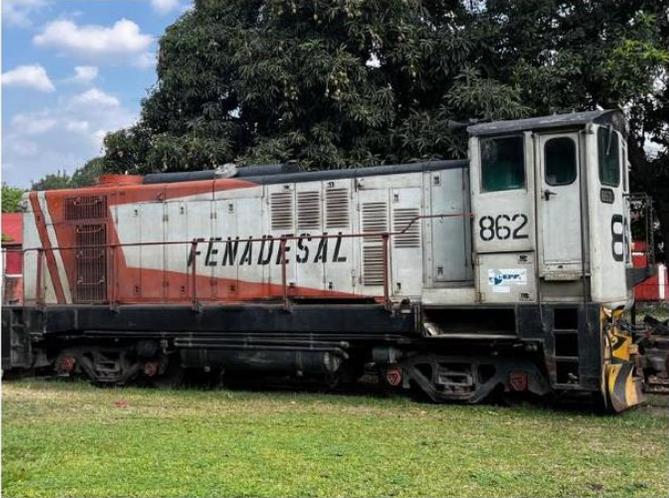
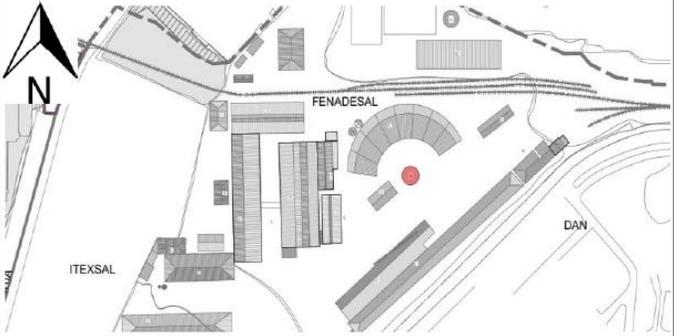
Medidas aproximadas	
Ancho:	2.60 m
Largo:	12.50 m
Alto:	3.20 m
Materiales	Edificio en el que se encuentra
Acero inoxidable	Pabellon 09-Tornamesa
Estado	
Intermedio	
Patologías	Ubicación
<p>La exposición al intermedio genera oxidación en las partes bajas de la locomotora, su pintura tiene bastante detalle.</p>

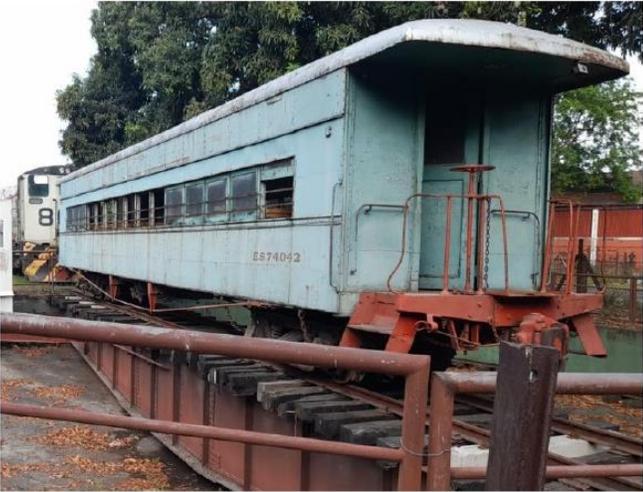
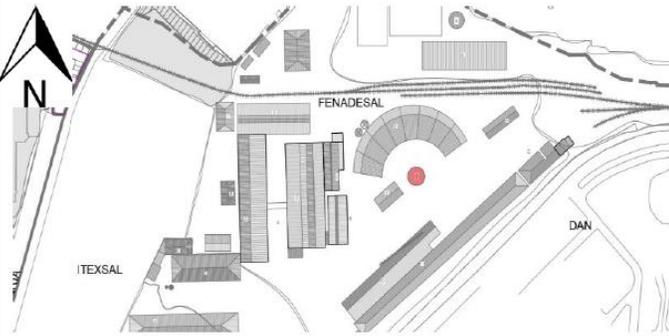
Medidas aproximadas		
Ancho:	2.60 m	
Largo:	12.50 m	
Alto:	3.00 m	
Materiales	Edificio en el que se encuentra	
Acero inoxidable, cristal y madera	Pabellon 09-Tornamesa	
Estado		
Bueno		
Patologías	Ubicación	
<p>La exposición al intermedie genera desgaste en la pintura del vagón.</p>

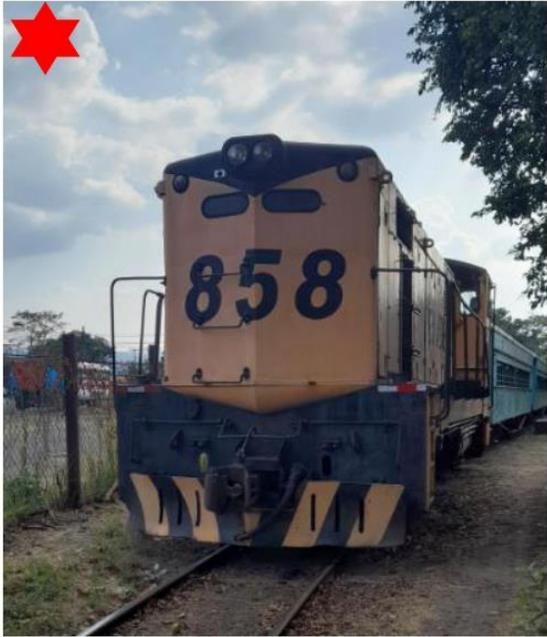
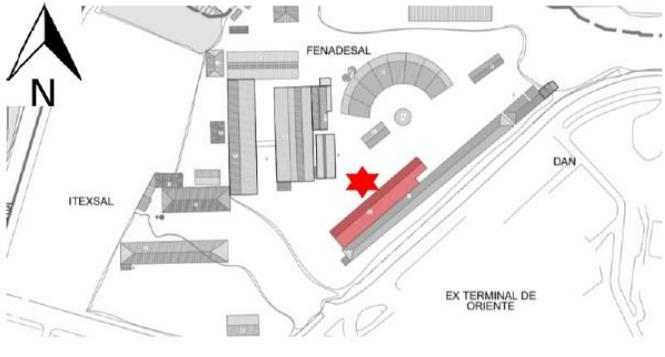
Medidas aproximadas	
Ancho:	2.60 m
Largo:	12.50 m
Alto:	3.20 m
Materiales	Edificio en el que se encuentra
Acero inoxidable	Afuera del edificio
Estado	Pabellón 10-Paraguas
Bueno	
Patologías	Ubicación
<p>Deterioro por agentes externos, expuesto al intermedie, oxidación en elementos bajos y pintura dañada por exposición al sol.</p>

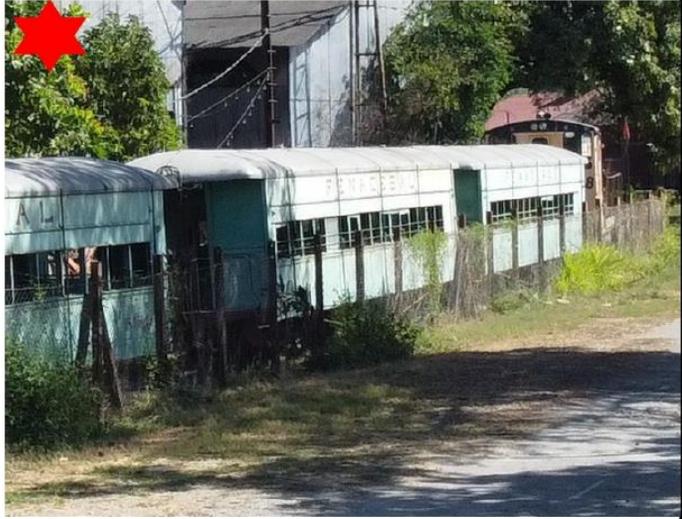
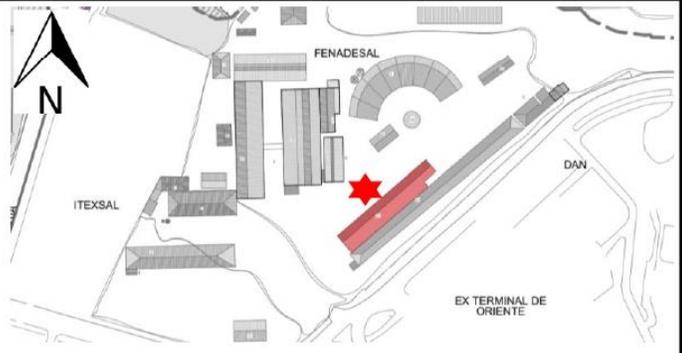
Medidas aproximadas		
Ancho:	2.60 m	
Largo:	12.50 m	
Alto:	3.00 m	
Materiales	Edificio en el que se encuentra	
Acero inoxidable	Afuera del edificio	
Estado	Pabellón 10-Paraguas	
Bueno		
Patologías	Ubicación	
<p>Deterioro por agentes externos, expuesto al intermedie, oxidación en elementos bajos y pintura dañada por exposición al sol.</p>

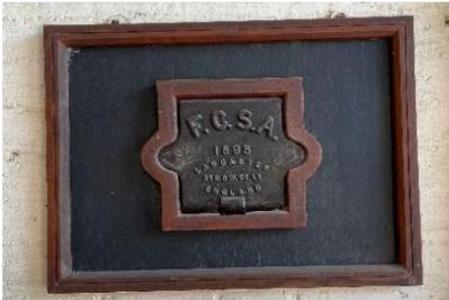
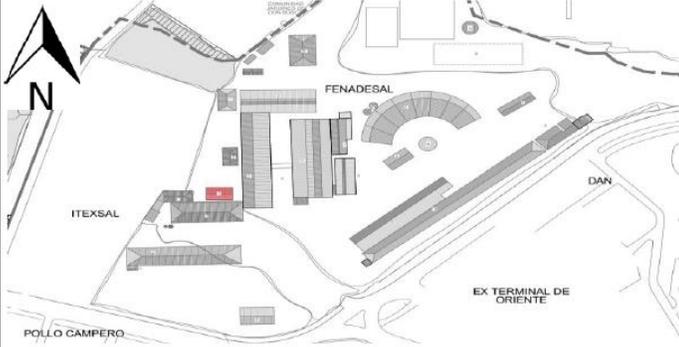
Medidas aproximadas	
Ancho:	0.07 m
Largo:	0.45 m
Alto:	0.30 m
Materiales	Edificio en el que se encuentra
Acero, madera	Pabellón C-Gerencia y jurídico
Estado	
Bueno	
Patologías	Ubicación
<p>Este presenta una leve oxidación en la placa, la madera que lo rodea está en buenas condiciones.</p>

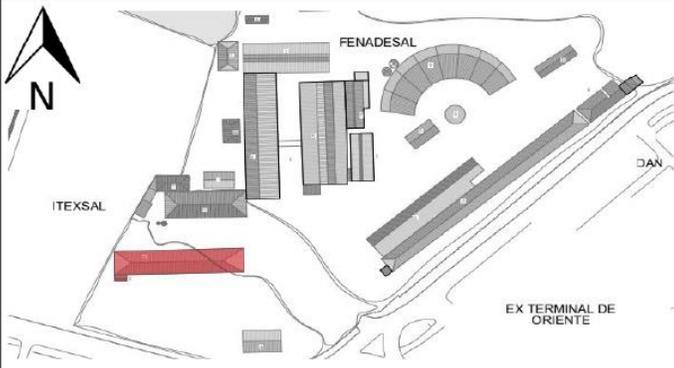
Medidas aproximadas	
Ancho:	0.10 m
Largo:	3.00 m
Alto:	0.40 m
Materiales	Edificio en el que se encuentra
Madera, acrílico	Pabellón 2A-Bodega N°2
Estado	
Bueno	
Patologías	Ubicación
<p>Con daños en la madera a los extremos por exposición directa con el suelo.</p>

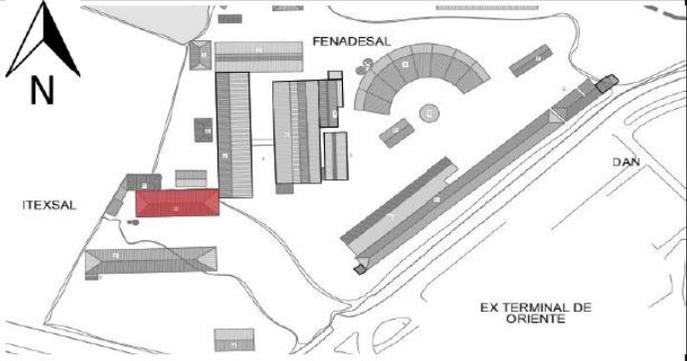
Medidas aproximadas	
Ancho:	1.00 m
Largo:	3.20 m
Alto:	1.40 m
Materiales	Edificio en el que se encuentra
Madera	Pabellón D-Bodega N°3
Estado	
Bueno	
Patologías	Ubicación
Buen estado de la madera, el color esta algo deteriorado

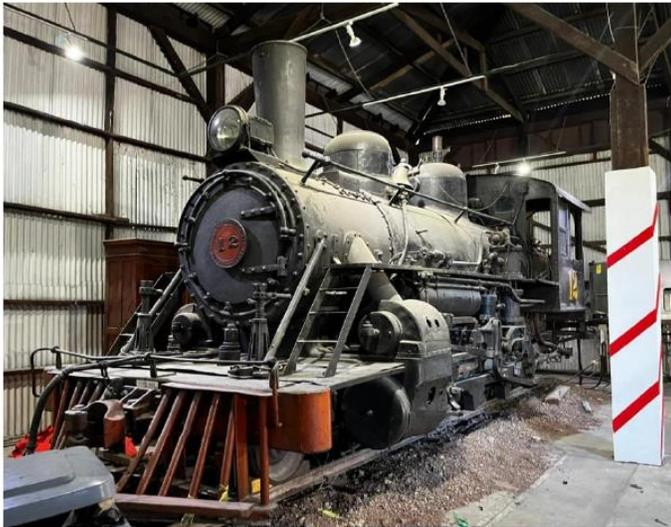
Medidas aproximadas	
Ancho:	2.60 m
Largo:	11.00 m
Alto:	5.00 m
Materiales	Edificio en el que se encuentra
Madera, cristal	Pabellón D-Bodega N°3
Estado	
Bueno	
Patologías	Ubicación
<p>El estado de conservación en regular, el mecanismo está deteriorado lo cual no se permite sé que maneje. Se observa oxidación y deterioro de pintura.</p>

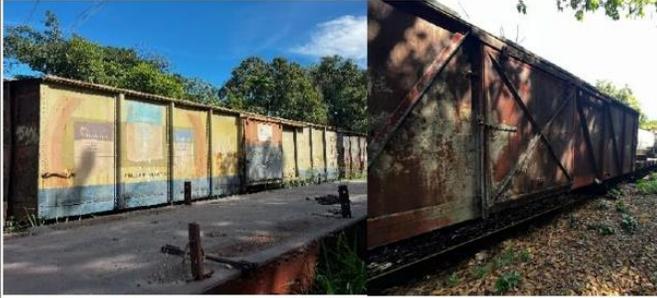
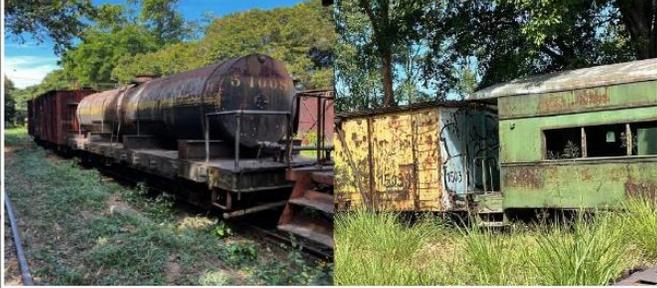
Medidas aproximadas	
Ancho:	Varios
Largo:	Varios
Alto:	Varios
Materiales	Edificio en el que se encuentra
Acero inoxidable, madera, cristal, hierro	B1-Vagones en desuso
Estado	
Bueno	
Patologías	Ubicación
<p>La mayoría se presenta con un deterioro bastante notable, con piezas totalmente destruidas o desmantelados.</p>
