Anexo II. Estudio de Patrimonio Zona de Impacto OUI-SS500.

PROYECTO “OPERACIÓN URBANA INTEGRAL DE SAN SALVADOR 500

Consultora: León Sol Arquitectos Consultores

Fecha y lugar de entrega: San Salvador, 26 de abril de 2024

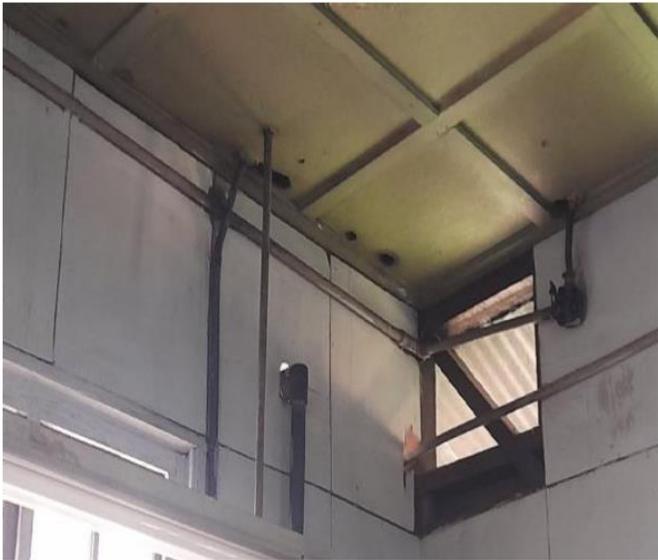
Medidas aproximadas			
Ancho:			0.09 m
Largo:			0.09 m
Alto:			0.04 m
Materiales	Aluminio fundido		
Estado	Intermedio		
Patologías			
<p>Estado actual en que se encuentra caja de conexión octogonal existente para luminaria con su canalización que se observa con óxido y deterioro en el área de Antigua Imprenta por lo que se recomienda:</p> <ul style="list-style-type: none"> -Realizar mantenimientos preventivos regulares para prevenir el deterioro en tuberías y así aumentar su vida útil. -Reemplazar cables deteriorados para luminaria y colocar sus respectivos conectores para una mejor conexión. - Reemplazar todo tipo de accesorio eléctrico en mal estado para una instalación segura en el lugar. -Al realizar cambios en el lugar se deben seguir las normas eléctricas que se rigen en el país. 	Edificio en el que se encuentra

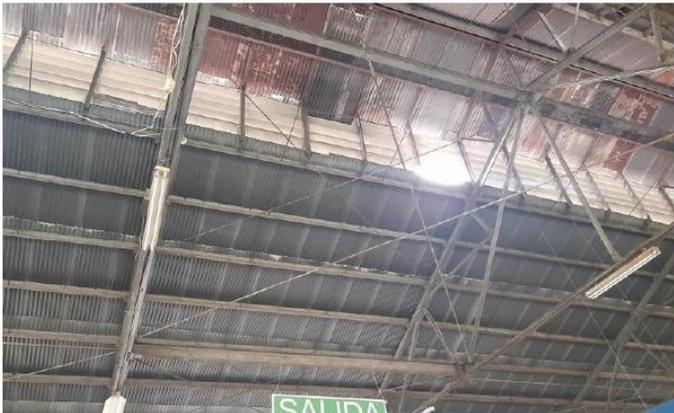
Medidas aproximadas		
Ancho:		Varias
Largo:		Varias
Alto:		Varias
Materiales		
Aluminio fundido		
Estado		
Intermedio		
Patologías		
Estado actual de cajas de conexiones corroídas de luminarias y tomacorriente en el área del pabellón 02 que se presenta sin su respectiva canalización por lo que se recomienda lo siguiente: -Reemplazar cables deteriorados para luminaria cajas de conexión y colocar sus respectivos conectores para una mejor conexión. -Utilizar canalización adecuada bajo las normas eléctricas vigentes del país con todos sus accesorios para tomacorriente, ya que garantiza la durabilidad de los conductores y los protege de un posible daño o evitar que sean afectado por una falla mecánica. -Considerar que cada circuito de tomacorriente y luminaria tengan un dado térmico independiente para evitar una sobrecarga o posibles daños para dichos elementos eléctricos. -Al momento de realizar cualquier tipo de modificación tendrá que cumplir con las normas eléctricas vigentes del país.

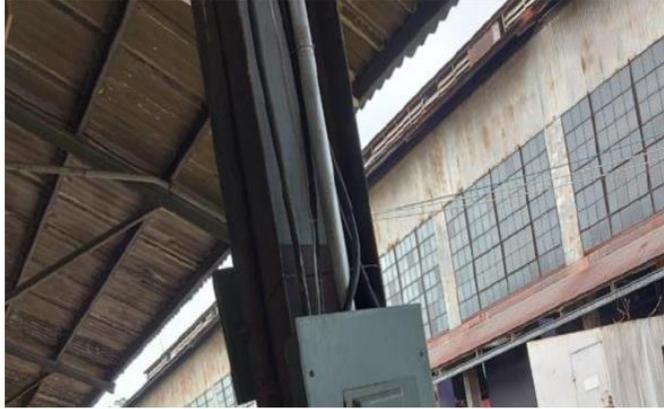
Medidas aproximadas		
Diámetro:		3/4"
Materiales		
Plástico/Polietileno		
Estado		
Intermedio		
Patologías		
<p>Estado actual en que se encuentra el canalizado con poliducto en acometida existente en diferentes áreas del pabellón 02, lo que se recomienda es realizar el reemplazo de dicha canalización por una mejor tubería tipo EMT O ENT, ya que el poliducto es un material inflamable y de baja calidad y no cumple con las normas eléctricas vigentes del país.</p> <p>Al momento de realizar cualquier tipo de modificación se tendrá que colocar todo tipo de accesorio eléctrico acorde con las normas eléctricas vigentes del país.</p>	Edificio en el que se encuentra

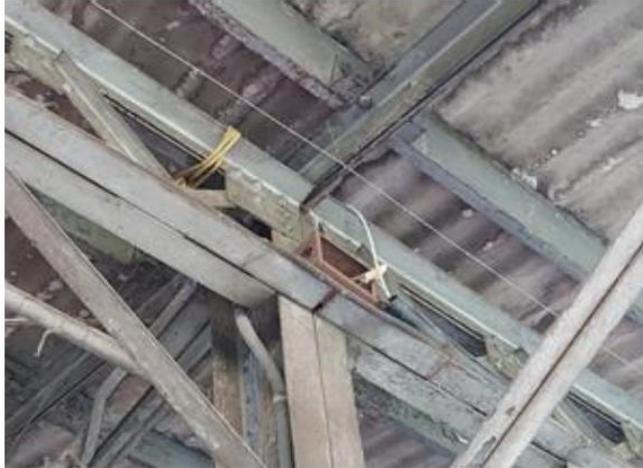
Medidas aproximadas			
Ancho:			8"
Largo:			12"
Alto:			4"
Materiales	Lamina de acero		
Estado	Malo		
Patologías			
Estado actual en que se encuentra caja de registro existente en el pabellón 05; sin su respectiva tapadera con tubería de poliducto y cables eléctricos deteriorados; por lo que se recomienda:	Edificio en el que se encuentra		
-Reemplazar la tubería actual de poliducto por una mejor tubería tipo EMT o ENT, ya que el poliducto es un material inflamable y de baja calidad y no cumple con las normas eléctricas vigentes del país. -Realizar mantenimientos preventivos regulares para prevenir el deterioro de los materiales eléctricos y así aumentar su vida útil. -Utilizar cada respectivo accesorio eléctrico como tapaderas, conectores en tuberías, empalmes, entre otros; para tener un mejor y continuo funcionamiento. -Seleccionar conductores apropiados para asegurar el buen funcionamiento de equipos o aparatos eléctricos, y garantizar la seguridad de las instalaciones del lugar. -Considerar si las conexiones actuales están en funcionamiento o desinstalar para un mejor orden en el lugar.. -Al momento de realizar cualquier tipo de modificación se tendrá que acoplar acorde con las normas eléctricas vigentes del país.	Pabellón 02-Caripintería y taller de pintura

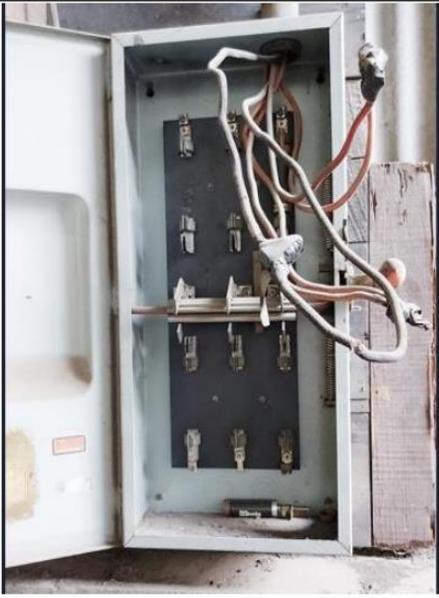
Medidas aproximadas		
Ancho:		0.20 m
Largo:		0.36 m
Alto:		0.15 m
Materiales		
Acero electro galvanizado		
Estado		
Malo		
Patologías		
<p>Estado actual en que se encuentra el tablero eléctrico existente en el área del pabellón 07; se puede observar que cuenta con cables eléctricos con empalmes en condiciones de riesgo, por lo que se recomienda:</p> <ul style="list-style-type: none"> -Reemplazar caja térmica y cables eléctricos dañados para una mejor conexión; ya que la caja térmica esta diseñada para contener térmicos no empalmes para circuitos. -Reemplazar tubería eléctrica ya que la actual cuenta con demasiado oxido lo cual produce más deterioro en el sistema eléctrico. -Utilizar todo tipo de accesorio al momento de sustituir algunos elementos eléctricos en la instalación actual. -Al realizar cambios en el lugar se deben seguir las normas eléctricas que se rigen en el país. 	Edificio en el que se encuentra

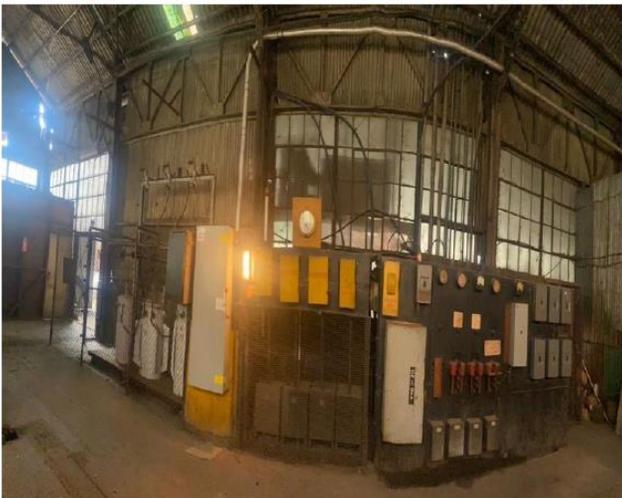
<p>Materiales</p> <p>Aluminio fundido, hierro</p> <p>Estado</p> <p>Bueno</p> <p>Patologías</p> <p>Estado actual en que se encuentra la subestación eléctrica existente del lugar que abastece todo el lugar que presenta oxidación y suciedad; Por lo que a continuación se presentan algunas recomendaciones para mantenimientos preventivos periódicos y así garantizar la seguridad y todos los equipos se encuentren en buen estado y funcionen correctamente:</p> <ul style="list-style-type: none"> -Se recomienda que la subestación debe estar protegida para evitar el acceso a personas no autorizadas. -Usar ropa de protección adecuada, como guantes, botas, cascos y visor de arco eléctrico. -Asegurarse de que el área de trabajo esté bien iluminada para evitar accidentes. -Nunca tocar equipos eléctricos con las manos mojadas o húmedas. -Mantener una distancia segura entre el cuerpo y los equipos eléctricos. -No sobrecargar los circuitos eléctricos. -No intentar reparar equipos eléctricos sin tener la formación necesaria. 	Ancho:	2.50 m	Largo:	3.00 m	Alto:	2.00 m

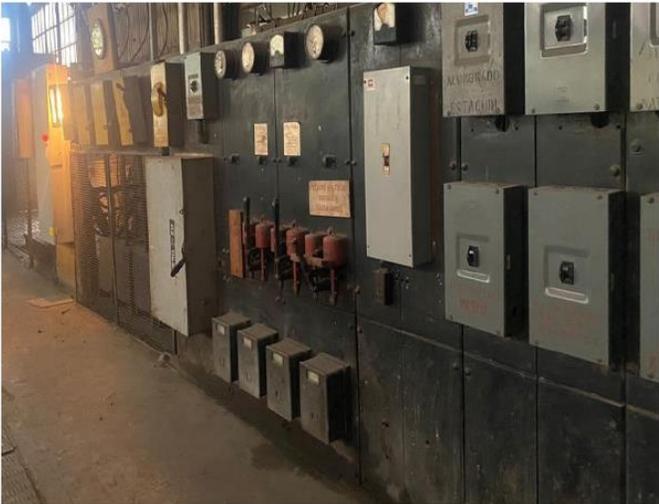
Medidas aproximadas		
Ancho:		Varias
Largo:		Varias
Alto:		Varias
Materiales		
Aluminio fundido, hierro, lamina de acero		
Estado		
Bueno		
Patologías		
<p>Estado actual en que se encuentran tableros eléctricos existentes para diferentes áreas del pabellón 07; se puede observar que cuentan óxido y suciedad, por lo que se recomienda realizar un mantenimiento periódico de limpieza, verificando antes que cada equipo se encuentre con su dado térmico correspondiente apagado para evitar algún tipo de accidente.</p>		
Edificio en el que se encuentra	Pabellón 07- planta eléctrica

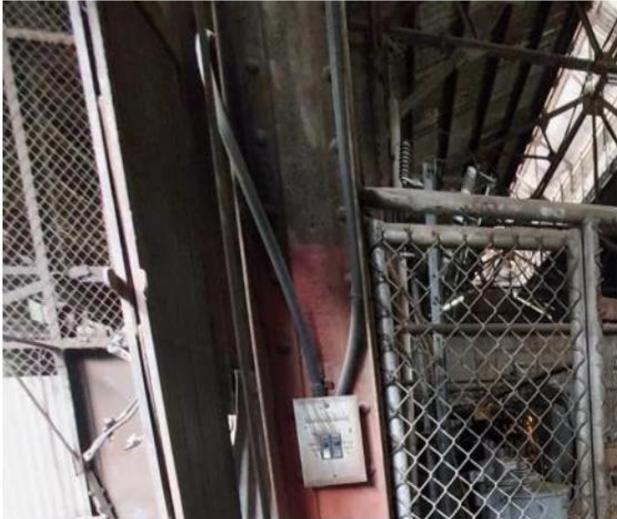
Medidas aproximadas		
Diámetro		1"
Materiales		Plástico/Polietileno
Estado		Intermedio
Patologías		
<p>Estado actual en que se encuentra el canalizado eléctrico existente en diferentes áreas del pabellón 07; se recomienda: es realizar el reemplazo de dicha canalización por una mejor tubería tipo EMT o ENT, ya que el poliducto es un material inflamable y de muy baja calidad y no cumple con las normas vigentes del país.</p> <p>Al momento de realizar cualquier tipo de modificación se tendrá que colocar todo tipo de accesorio eléctrico conforme a las normas vigentes del país.</p>	<p>Edificio en el que se encuentra</p> <p>Pabellón 07- planta eléctrica</p>

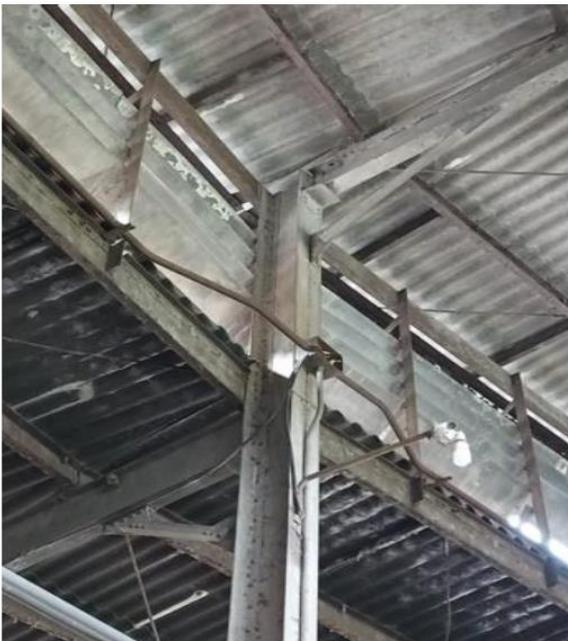
Medidas aproximadas		
Ancho:		0.30 m
Largo:		0.30 m
Alto:		0.14 m
Materiales		
Alumino fundido		
Estado		
intermedio		
Patologías		
<p>Las cajas de registro sin su respectiva tapadera, su canalización sin sus conectores, cables eléctricos deteriorados; por lo que se recomienda:</p> <ul style="list-style-type: none"> -Reemplazar dichos materiales para ayudar a usuarios no capacitados a evitar problemas eléctricos como cortocircuitos o una electrocución. -Realizar mantenimientos preventivos regulares para prevenir el deterioro de los materiales y aumentar su vida útil. -Siempre colocar sus respectivos accesorios eléctricos como los conectores en tuberías y empalmes para tener un mejor y continuo funcionamiento. -Seleccionar cables apropiados para así asegurar el buen funcionamiento de equipos o aparatos eléctricos, y garantizar la seguridad de las instalaciones del lugar. 	<p>Edificio en el que se encuentra</p> <p>Pabellón 07- Planta eléctrica</p>
